FÆLLESBO

AFD. 401, VESTPARKEN 6-27, LIND, 7400 HERNING

HELHEDSPLAN JULI 2021 Rev.: maj 2024

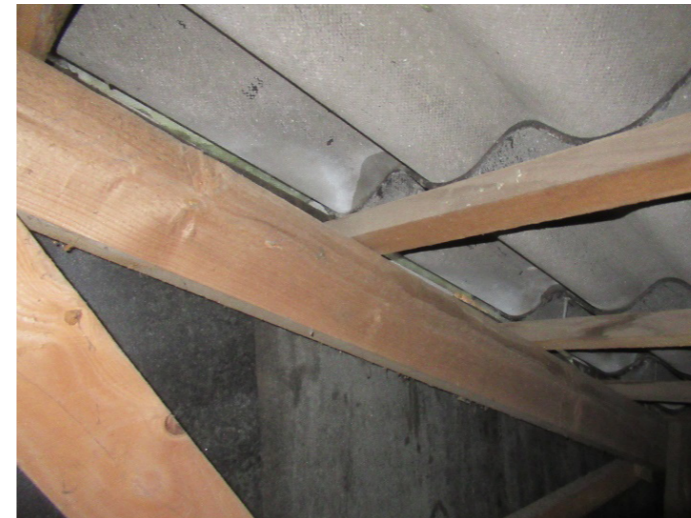
Bølgeplader med asbest – 52 år gl. – Eksempel på utætheder i samlinger – nr. 14

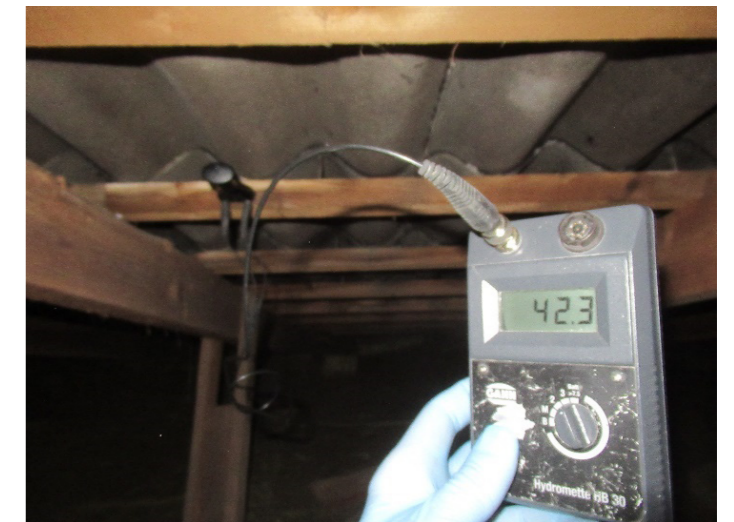
Eksempel meget høj træfugt i lægter.

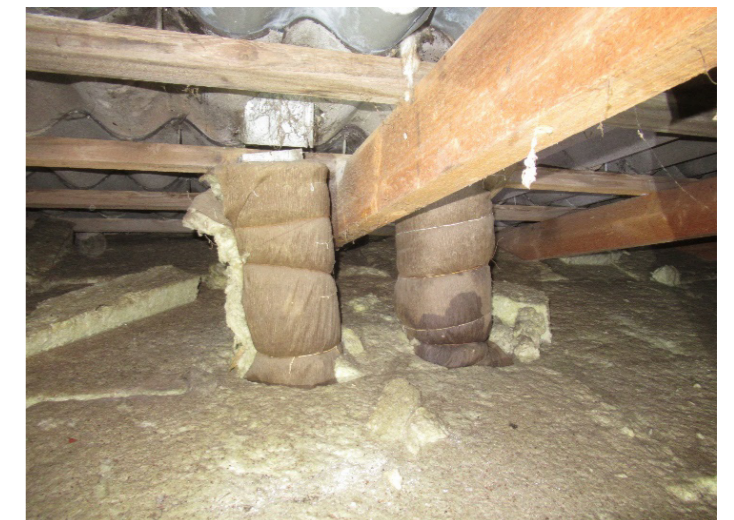
Eksempel på utæt aftrækskanal og manglende kondensisolering.

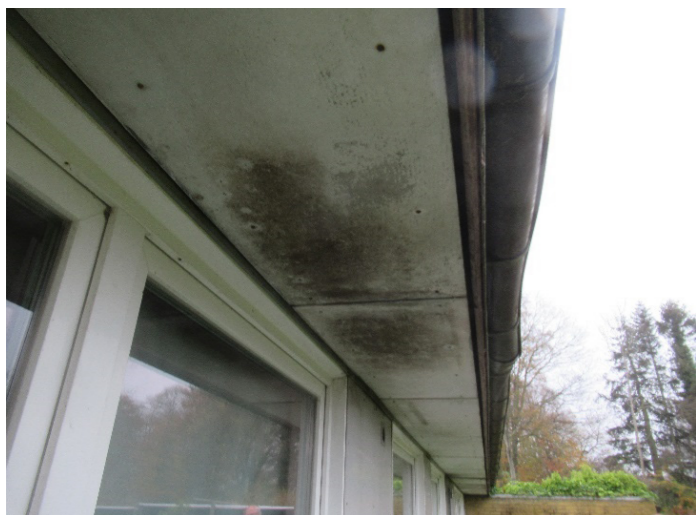
Eksempel på fugtplamager på underbeklædning og beskadiget tagrende.

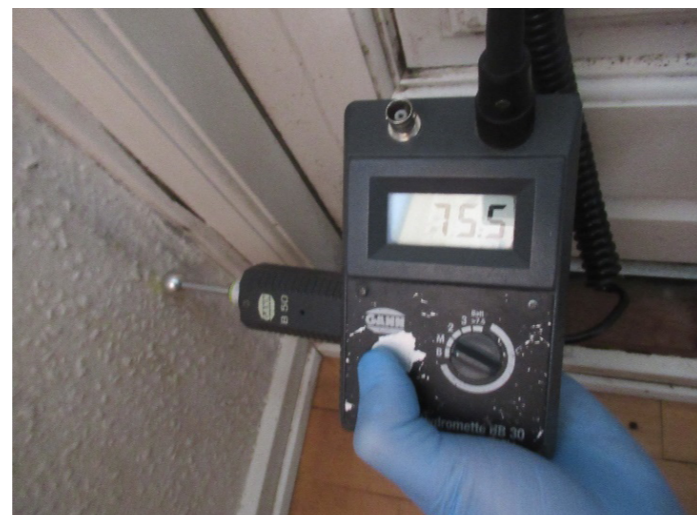
Eksempel på indvendig opfugtning grundet massiv kuldebro bag stålsøjle.

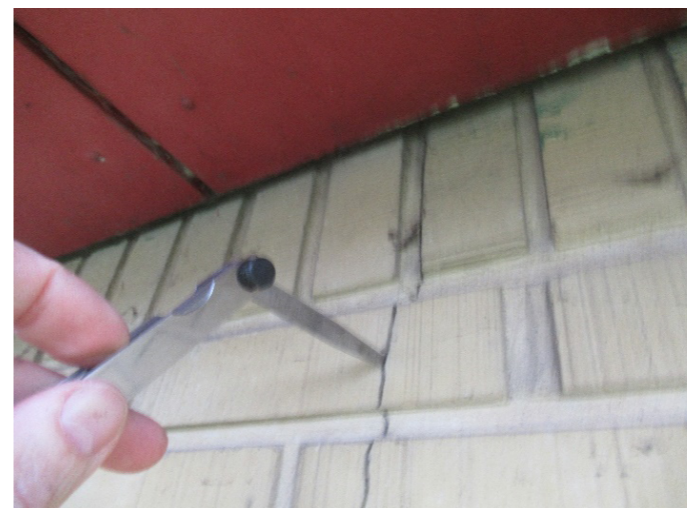
Eksempel på revnedannelse i facade.

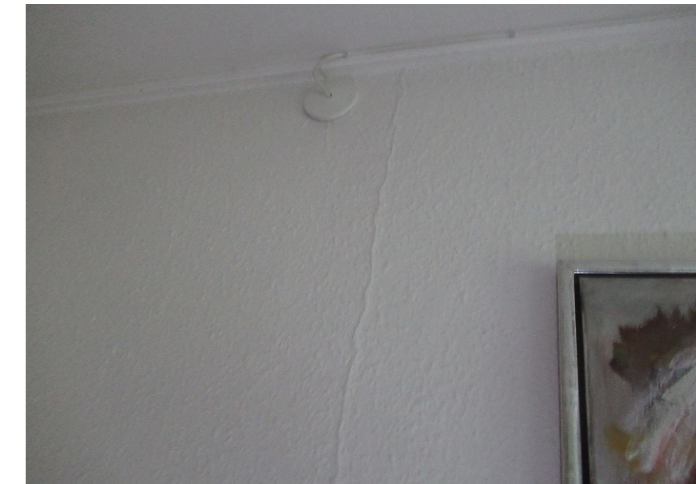
Eksempel på skillevægge med revnedannelse.

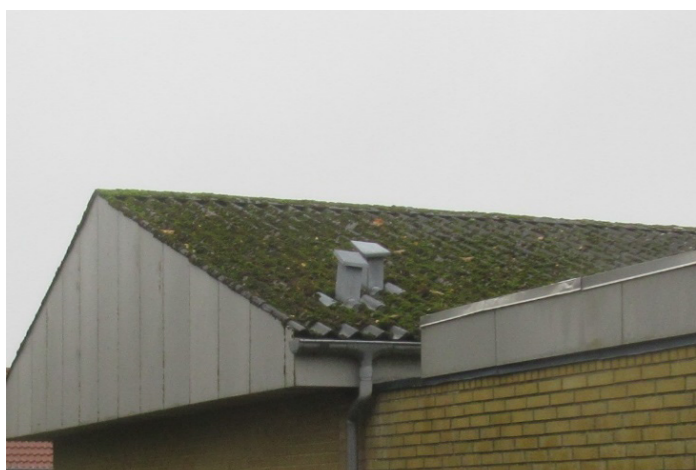
Eksempel på mosbegrøning på tagflade.

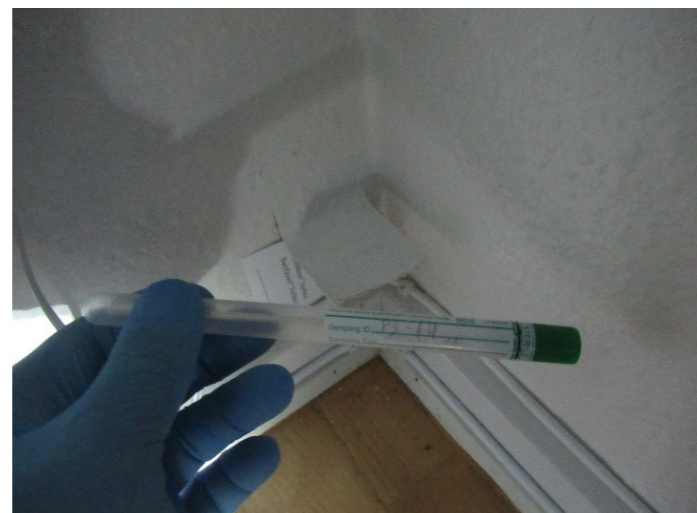
Eksempel på skimmelprøve – kategori B.

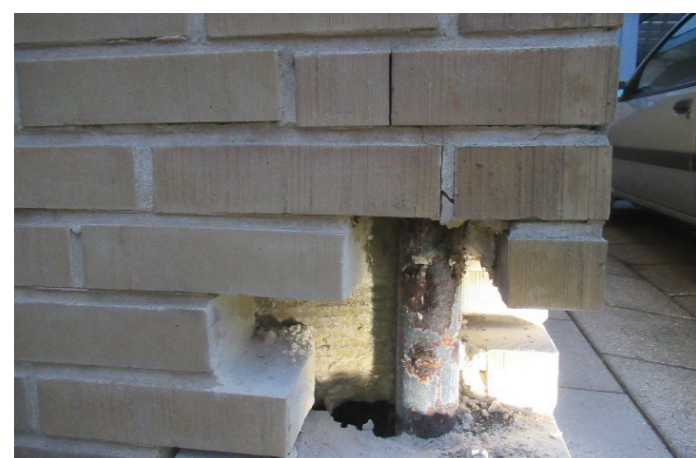
Eksempel på korrosion af bærende stålsøjler.

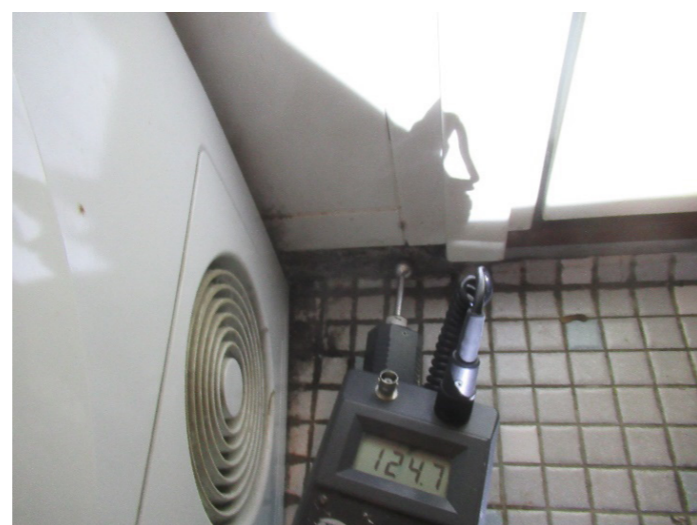
Eksempel på opfugtning grundet kuldebro.

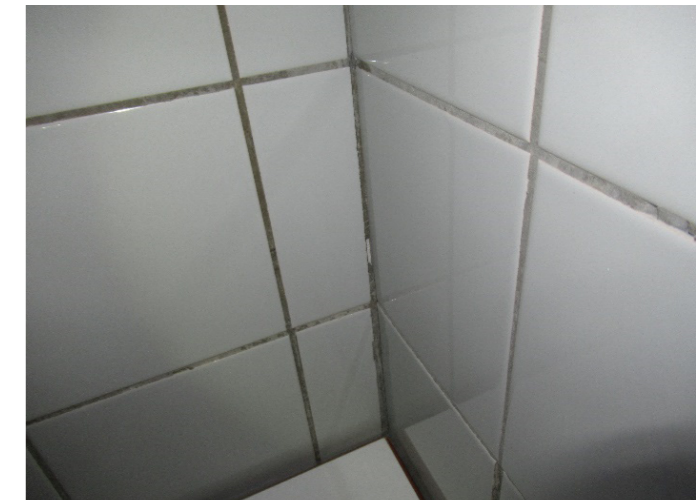
Eksempel på manglende / porøse flisefuger.
