FællesBo afd. 230.

Markvænget 9 - 17 og Kløvervej 12 - 20, 7490
Aulum.

TILSTANDSRAPPORT

Februar 2021.

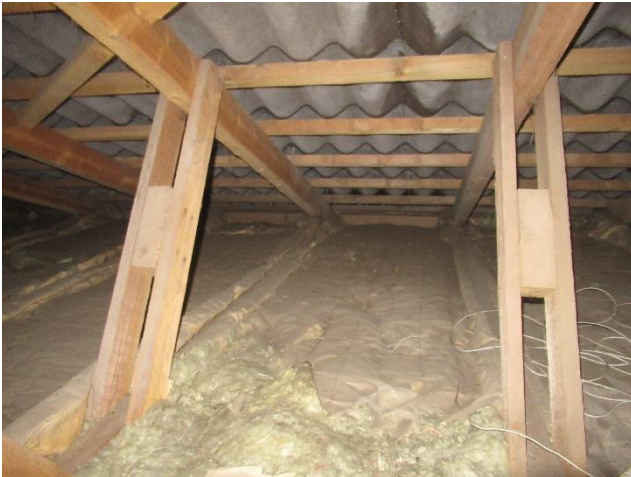
Ved gennemgangen af tagrummet, kunne der partielt konstateres utætheder, dels i forbindelse med revnede tagplader og dels i forbindelse med pladesamlinger/overlæg. I tagrummene kunne der partielt i taglægter, spær og gangbroer måles træfugt over de 20 digits som er faregrænsen for svampeangreb.

Eksempel på opfugtede/revnede tagplader i tagrummet i nr. 13.

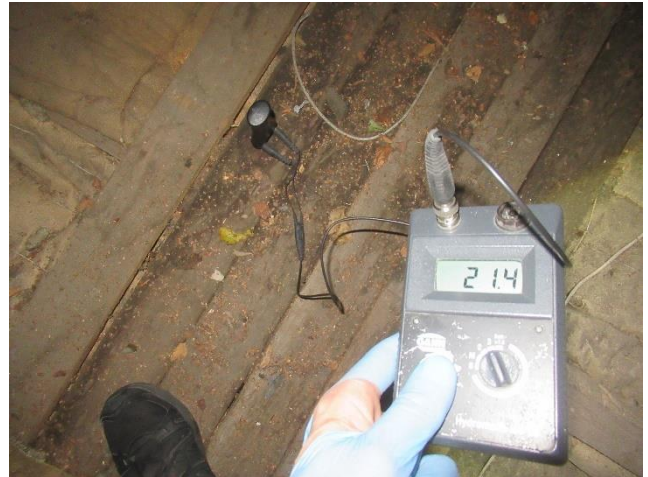
Eksempel på forhøjet træfugt i gangbro i tagrum i nr. 18.

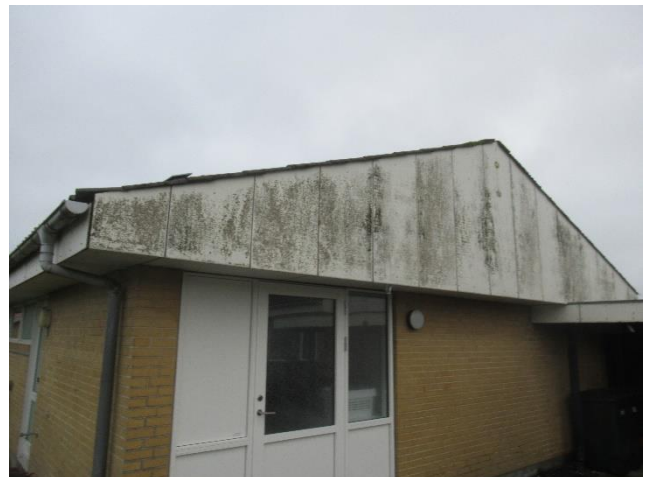
Fibercementbeklædninger på stjern og gavle, ses generelt som slidte med korroderede skruer, afskalninger, begroninger og enkelte med revner.

Eksempel på fibercement beklædning på gavltrekant i nr. 20.

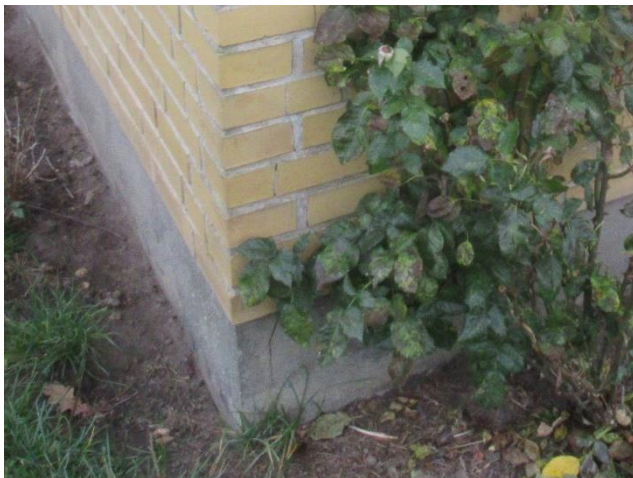
Eksempel på revne i kælderydervæg/sokkel i nr. 20. Revnen fortsætter lodret i facaden og vurderes at skyldes korrosion i bagvedliggende stålbæring for IPE-rem.

I forbindelse med udførte destruktive undersøgelser i facader, kunne der konstateres korrosion i stålsøjlerne hvilket vurderes som værende årsag til revner i sokler (og murværk), hvor der er bagvedliggende bærende stålsøjler.

Det anbefales at sokler/forankringer af stålsøjler blotlægges og undersøges nærmere og i nødvendigt omfang udskiftes/forstærkes. Sokler renoveres herunder affasning af øverste kant mod facade (forudsat at der ikke bliver udført ny teglstensfacade) og indrildning/limning af armeringsjern i sokler som forstærkninger ved revner. I forbindelse med en facaderenovering kan det blive nødvendigt med en fundaments-påforing grundet udvidelse af hulmur.

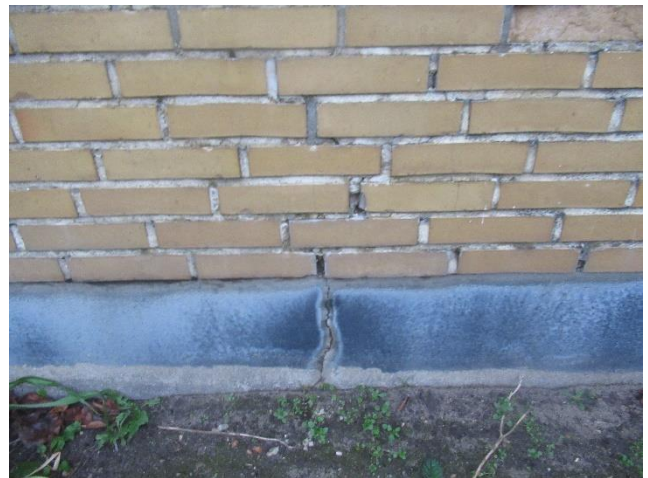
Eksempel på revne i sokkel i forbindelse med Bagvedliggende stålbæring for IPE-rem, mod syd i nr. 12.

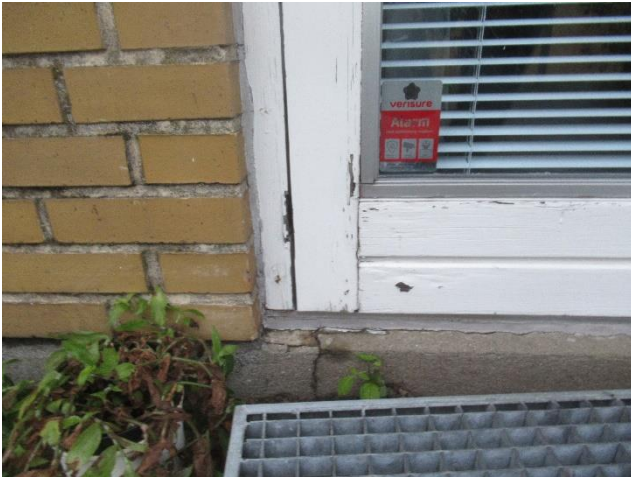
Ved sokkelpuds sås der i forbindelse med terrassedøre revner og afskalninger, der skyldes vandpåvirkning fra oven liggende murværk, begrænset pudslag og/eller mindste tværsnit på sokkel/facade.

Revne/skade i sokkel i nr. 20, ved terrassedør.

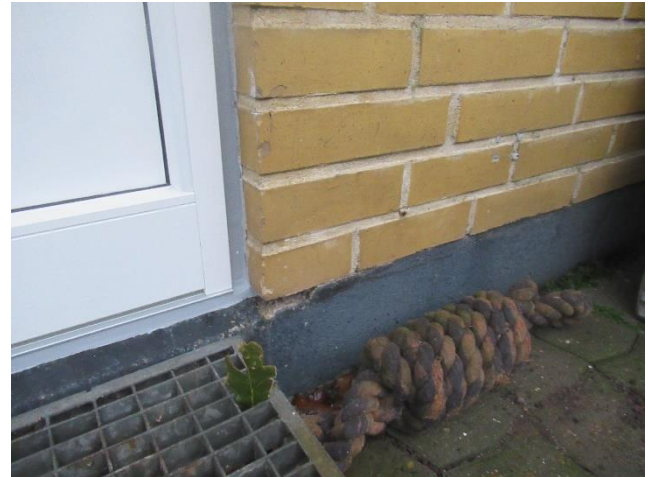
Det kunne desuden registreres at sokkelpuds i overgangen til facadesten, ikke er udført med skrå fals, hvorved hvilket giver mulighed for fugtvandring mellem sokkel og facade.

Eksempel på skadet sokkelpuds i overgangen til facadesten i nr. 16. Bemærk sokkelpuds der er ført ud forbi forkant facadesten.

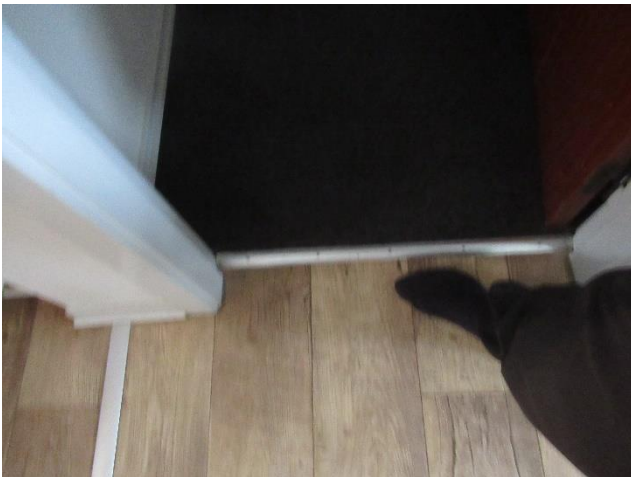
Der kunne desuden partielt registreres fjedrende underlag i gulve, værst i køkken/alrum i nr. 13 hvor gulvet ved "mekanisk" påvirkning kunne nedbøjes 7 – 10 mm.

Eksempel på fjedrende gulv i køkken/alrum i nr. 13.

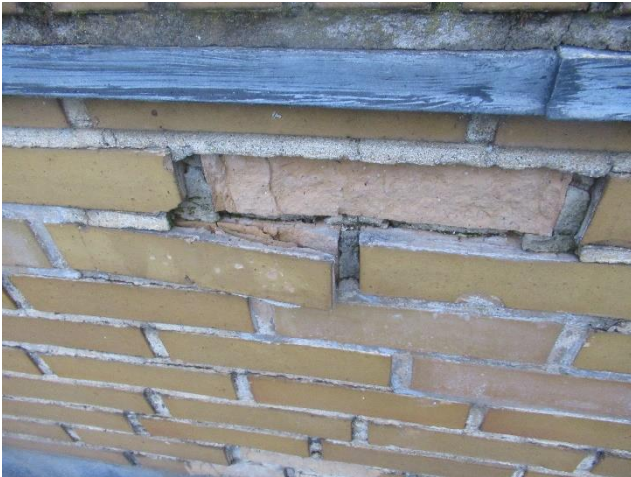
Eksempel på afskallet murværk i sydvendt facade i nr. 12.

Murværket fremstår generelt som meget slidt med flere alarmerende problemstillinger, herunder nedbrydning/udhulede mørtelfuger, revner i murværk, nedslidte og afskallede teglsten. Problemstillingerne er primært koncentreret omkring sydvendte facader og overgangen mellem facader og gavle hvor der er bagvedliggende bærende stålsøjler.

Det anbefales at murværket, som minimum, i nødvendigt omfang udbedres, hvor der ses revnede/beskadigede facadesten og løse/manglende mørtelfuge.

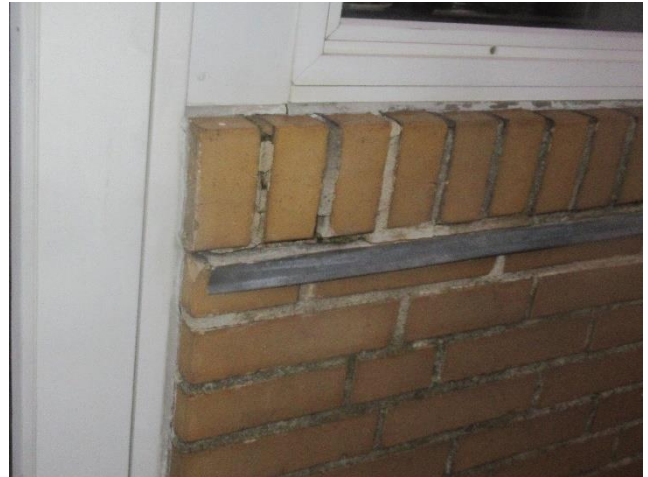
Ved sålbænke under vinduer sås der betydelige skader, dels i selve sålbænken, men også i underliggende murværk. Dette skyldes konstruktionsopbygningen, der er udført uden afdækning, fald eller fremspring til at bortlede nedbør fra facaden. Herved er teglsten og mørtel ekstra udsatte for opfugtning, hvilket bygningsdelen bar tydeligt præg af. Umiddelbart under rulleskiftet var der udført zinkindskud med et mindre fremspring hvor der partielt sås meget fremskreden korrosion.

Eksempel på opbygning undervinduer i nr. 13.

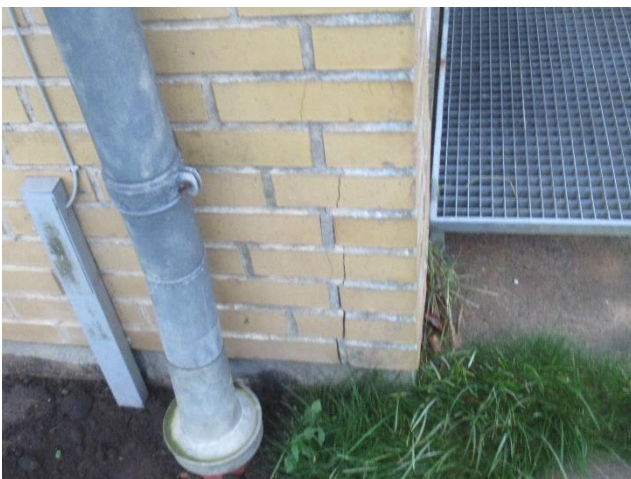
Eksempel på revne i facade ved udv. hjørne i nr. 20.

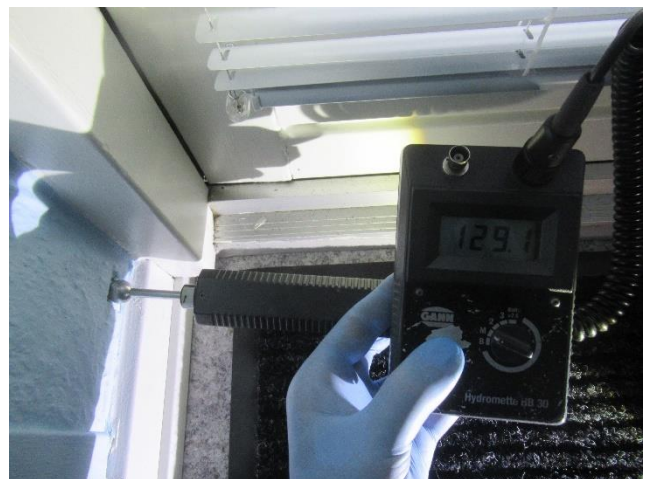
Fugtmåling i bagmur ved terrassedør. Bemærk måling på 129,1 Dg, svarende til vådt.

Fugtmålingerne på vægge i forbindelse med skader på ydervægge mv. ligger i intervallet 56-155 digits, hvilket svarer til kategorierne meget halvtørt til vådt jf. tabellen.

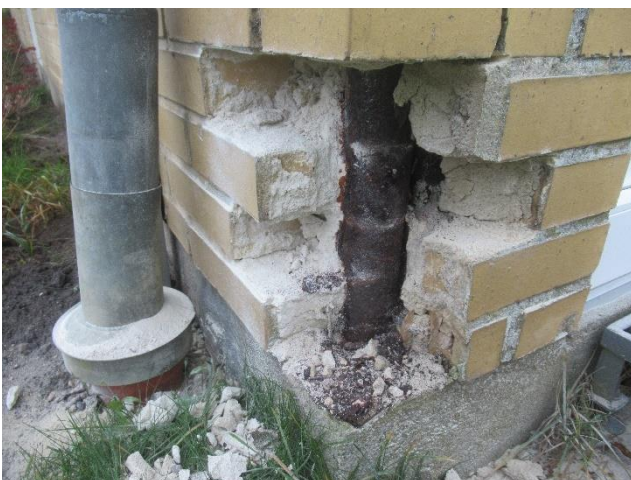
Det kunne ved destruktive indgreb i murværket konstateres betydelig korrosion i de bærende søjler for tagkonstruktionen. Samtidig sås det at facadestenen var tildannet, grundet manglende plads ved bærende søjler. I forbindelse med opmuringen af facaden, er mørtelen mellem facadesten og søjlen komprimeret, hvilket holder søjlerne opfugtet og samtidig forhindre uensartede bevægelser mellem facader og søjler.

Korrosion i bærende søjle i hulmur ved udv. hjørne i nr. 20.

I forhold til de bevægelses/korrosions relaterede revner ved de bærende stålsøjler, bør det undersøges om hvorvidt søjlerne fortsat har den fornødne bæreevne. Samtidig bør det overvejes om man med henblik på fremtidssikring af bebyggelsen, bør udskifte facaden dels grundet skadesomfanget og dels på grund af den begrænsede isoleringsmængde.

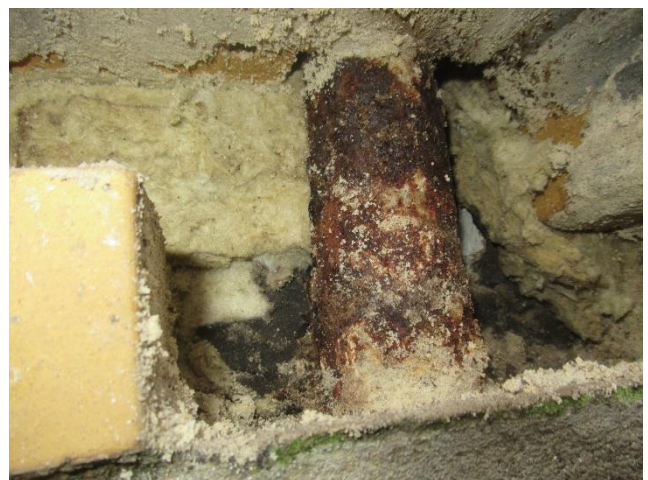
Korrosion i bærende søjle i brystning i nr. 13, sydvendt facade.

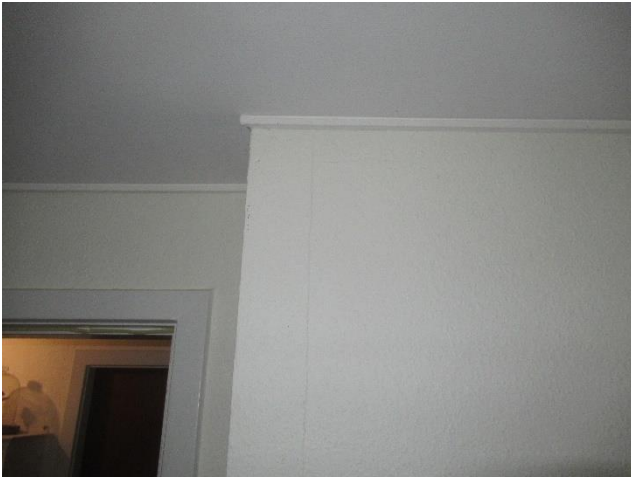
Nr. 13 - revne i elementsamling.

A Reparationer af revner i indvendige vægge.

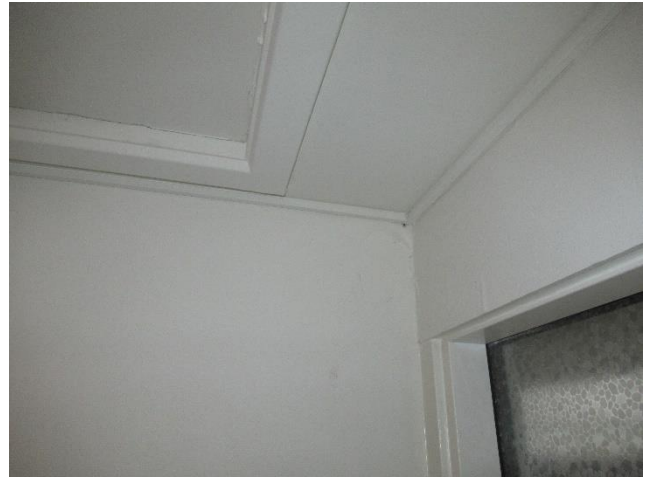
Der kunne ved gennemgangen partielt konstateres løstsiddende tapet, på skillevægge umiddelbart i forbindelse med ydervægge mod syd, hvilket indikerer fugtproblemer.

Eksempel på løst tapet i indvendig væg i overgangen til ydervæg i nr. 20

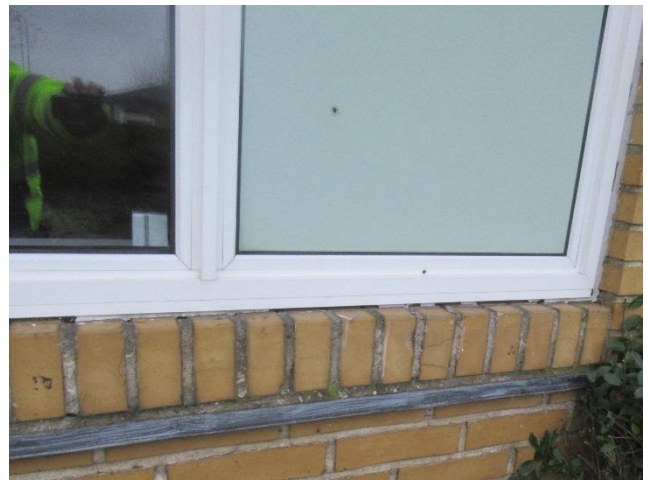
Ved eftersynet kunne der generelt registreres defekte kalfatringsfuger omkring vinduer. Problemet sås primært som fugeslip ved sålbænke, men også partielt i vinduesfalsene mod teglsten.

I forbindelse med udskiftningen af PVC-partierne må det formodes at være sket fejl i forhold til størrelser, da der er monteret forøgelseslister mod sålbænke. Dette har resulteret i at der partielt er meget begrænset plads til elastiske fuger og der med zink-afdækninger af sålbænke som burde havde været etableret.

Eksempel på beskadiget/manglende elastiske fuger under vinduesparti i nr. 12. Bemærk forøgelses liste under vinduet.

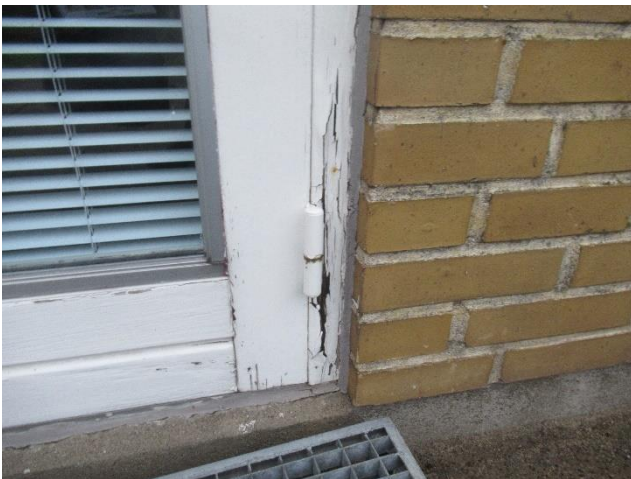
Eksempel på råd i terrassedør i nr. 20.

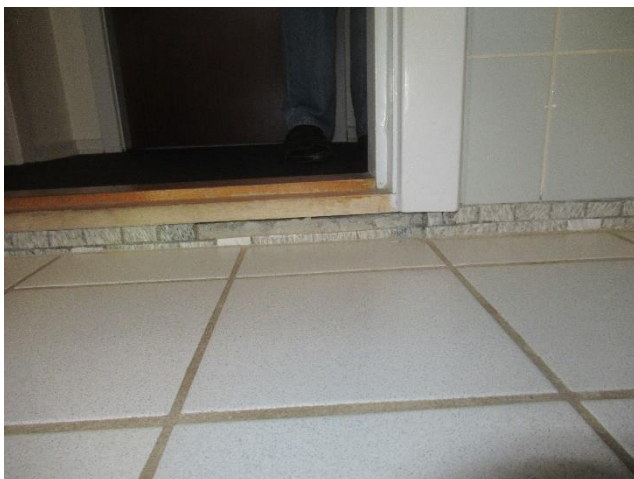
Eksempel på skade i mosaik under dør i baderum i nr. 13. Bemærk at gulvfliserne er af nyere dato der formodentlig er lagt ovenpå eksisterende mosaikbelægning.

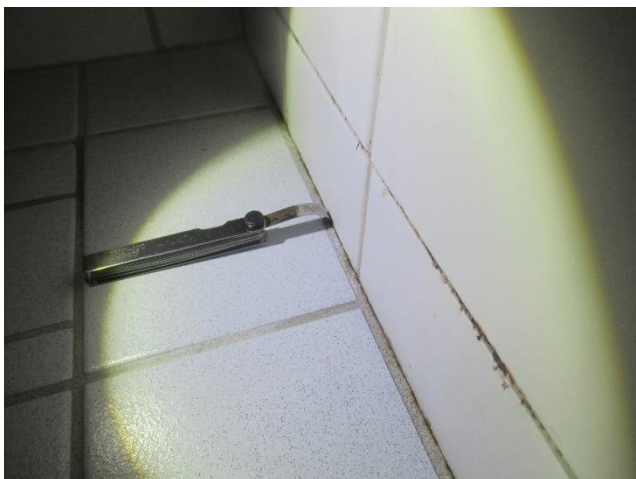
Ved gennemgangen af badeværelser kunne der konstateres skader i overflader, såsom manglende eller hullede flisefuger, revnede fliser i gulv og vægge og utætheder i overgangen mellem vægge og gulve. Overgangen mellem gulve og vægge var udført med samme flisefuge som mellem fliserne, som ikke er elastisk, hvorved der er opstået mindre revner.

Eksempel på revnet fuge/utæthed i overgang mellem gulv og væg i bruseniche i nr. 13.

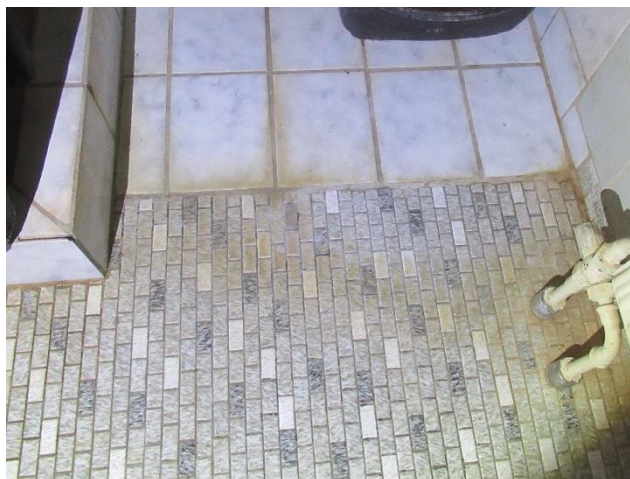
Eksempel på partiel renovering af badeværelse/toilet i nr. 18. Bemærk at overgangen mellem "nye" og eksisterende fliser også er etableret på vægge.

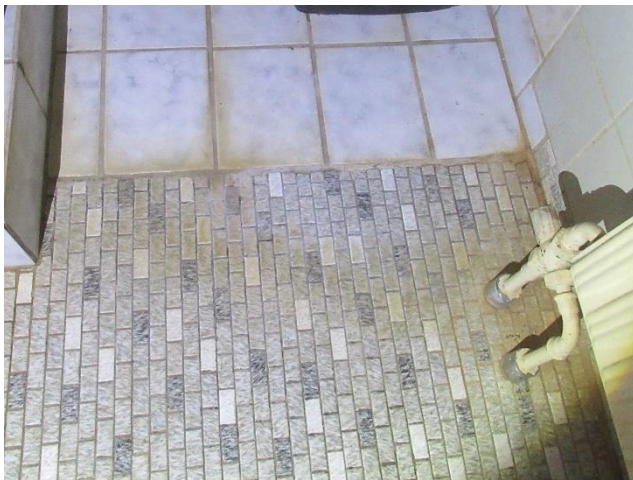
I denne forbindelse er der af FællesBo oplyst, at der har været lækager i varmeinstallationerne under trægulve eller i badeværelsesgulve på adresserne Markvænget 9, 13 og 17 og i badeværelsesgulv på adressen Kløvervej 18. på sidstnævnte adresse sås der partielle reparationer i flisebelægningen på badeværelset.

Eksempel på partiel udskiftning af gulv-/vægfliser som følge af rør-lækage i nr. 18.

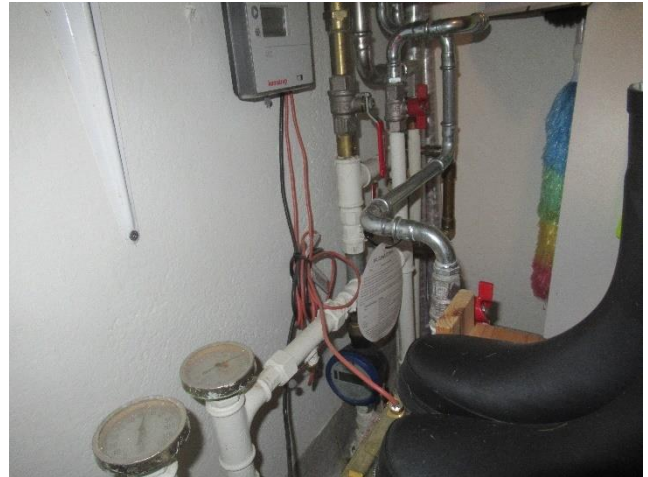
Det kunne ved gennemgangen konstateres partielle udskiftninger af koblings-/fordelingsrør til varmeinstallationerne. Reparationerne skyldes løbende opståede utætheder/tæring i installationerne. Ved disse installationer sås der forskellige materialer benyttet til reparationerne, herunder Plast Pexrør, galvaniseret rør, kobberrør eller presfittings i rustfri stål.

Eksempel på delvis udskiftning af installationer i nr. 20.

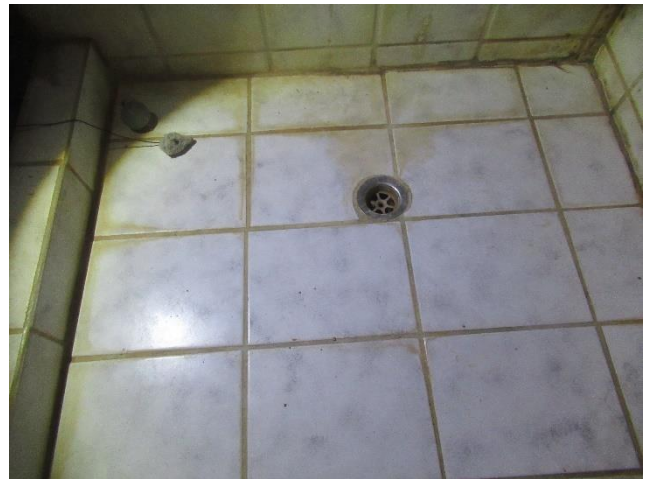
Eksempel på gulv afløb i bruseniche uden mulighed for rensning i nr. 18.

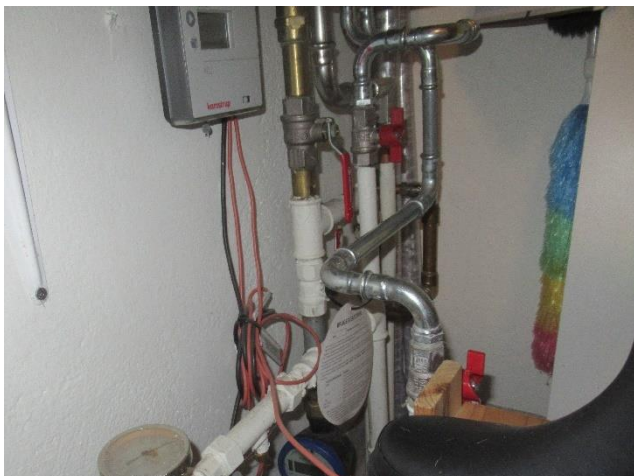
Eksempel på forskellige materialer i installationen i nr. 20. Mellem vandur og varmeveksler ses der galvaniseret rør og messing, efter varmeveksler ses der presfittings.

Vandinstallationen i bebyggelsen vurderes, for nuværende, uden problemstillinger, men med risiko for galvanisk korrosion grundet blandingen af galvaniseret rør og mere ædle metaller som messing mv.

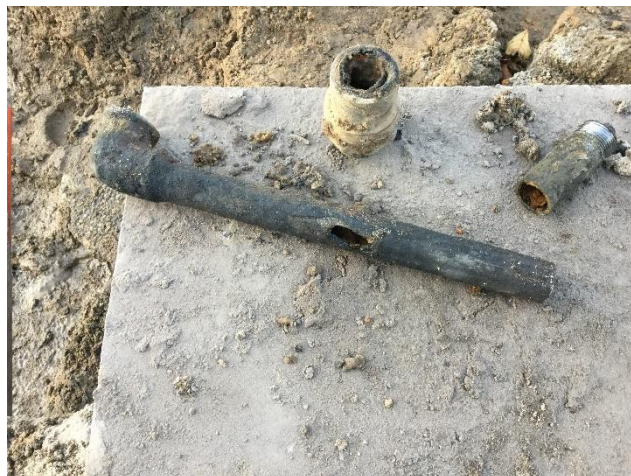
Der kunne ved gennemgangen ikke umiddelbart konstateres problemstillinger med vandledningerne, men det blev af boligforeningen oplyst at der tidligere har været brud på en forsyningsledning.

Korrosion der har ført til brud på vandledning i jord på Kløvervej 12 (foto fra FællesBo).

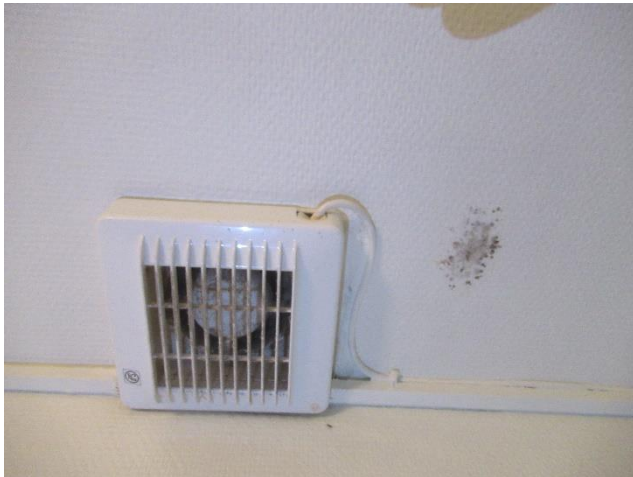
Under loftet på et enkelt toilet, kunne der registreres synligt skimmelvækst, der efterfølgende via Mycometer overfladetest kunne analyseres som en kategori B, som svarer til skimmelsvamp over normalt baggrundsniveau.

Eksempel på ventilering af toilet i nr. 13. Bemærk skimmelvækst på loft testet til en kategori B.

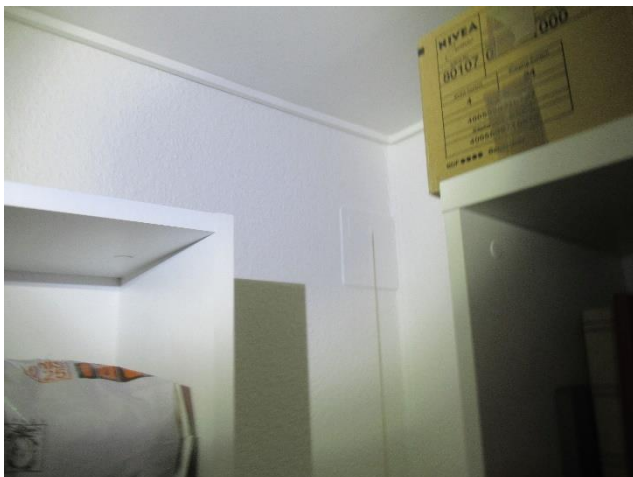
Eksempel på lukket friskluftventil i værelse i nr. 20.

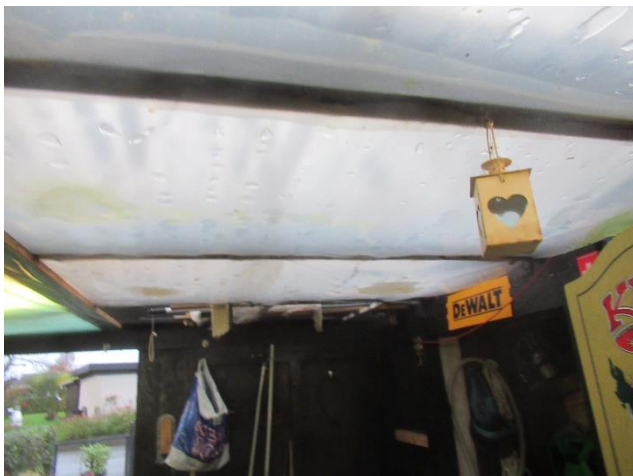
Ved gennemgangen af carporte og udhuse kunne det konstateres generelle utætheder i tagbelægninger. Dette har i varierende omfang medført nedbrydning af de underliggende trækonstruktioner. I en enkel bebyggelse havde beboeren forsøgt sig med interimistisk afdækning på undersiden af tagbelægningen for at afskærme de ejendele der var placeret under taget.

Utæt tagbelægning i carport ved nr. 18.
