NOTAT

Sag nr.: 20.7661

Vedr.: FællesBo, afd. 103 – Ny Møllevej 27-49 og 28-42, Herning

Besigtigelse af 4 sydgavle efter vandindtrængning i forbindelse med kraftig regn og storm i februar 2020.

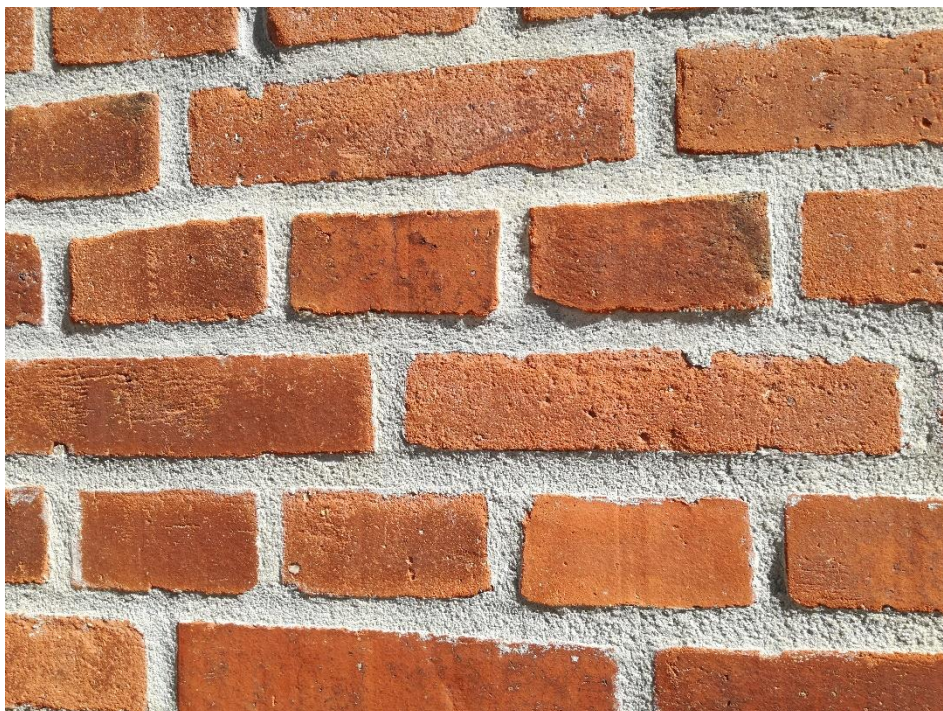
Billede 1

5. En ny mørtelfuge skal lige have tid til at "sætte sig" og danne tæthed. *Her kan der komme vand ind.*
6. Ved udførelse af hulmursisolering i en ældre ydermur sænkes temperaturen i formuren, hvorved fugtigheden stiger i formuren. Facadesten med en alder på næsten 80 år har en overflade, der er ved at være slidt, så den er ikke så modstandsdygtig for vejrlig mere (billede 1). Risikoen for vandindtrængning og frostskeer i formuren stiger hermed. *Her kan komme vand ind.*

Den udførte behandling med Sylan Uno er en god løsning på udsatte murede facader. Behandlingen vil, sammen med f.eks. udskiftning af de elastiske fuger omkring vinduer og døre, gøre gavlen mere modstandsdygtig overfor vejrlig fremover.

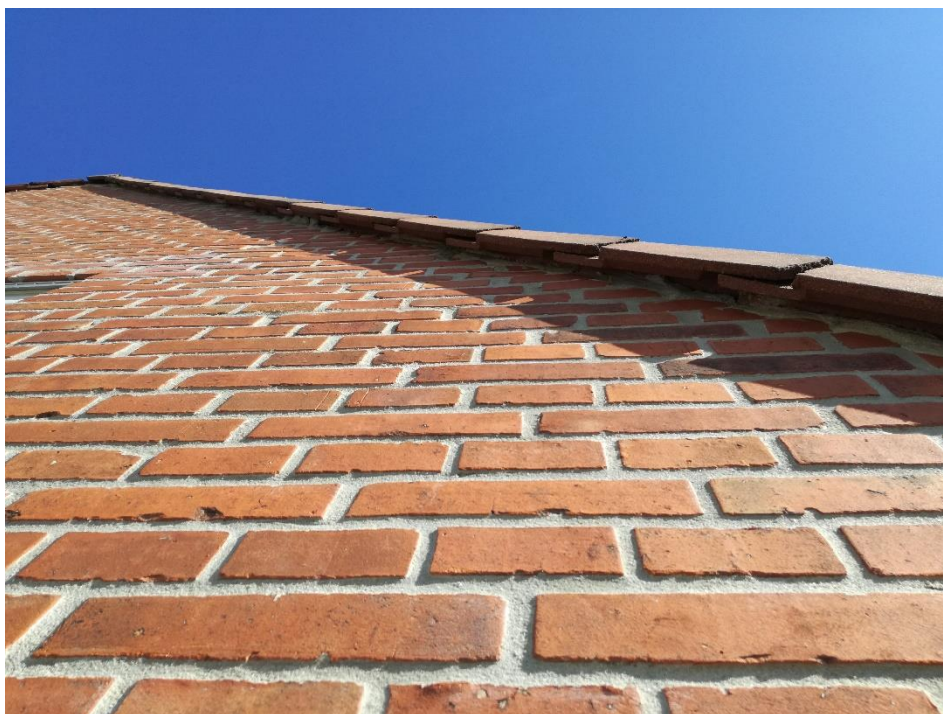
Billede 2

7. Samlingen mellem tagsten og øverste del af den murede gavl (billede 2) er udført uden tætning. *Ved kraftig opadrettet regn kan der komme vand ind i hulmuren.*

1. Udtørre hulmuren ved hus nr. 27, 40 og 43.
2. Udskifte de elastiske fuger ved vinduer og døre i gavlene.
3. Udføre fugetætning mellem tagsten og gavl.

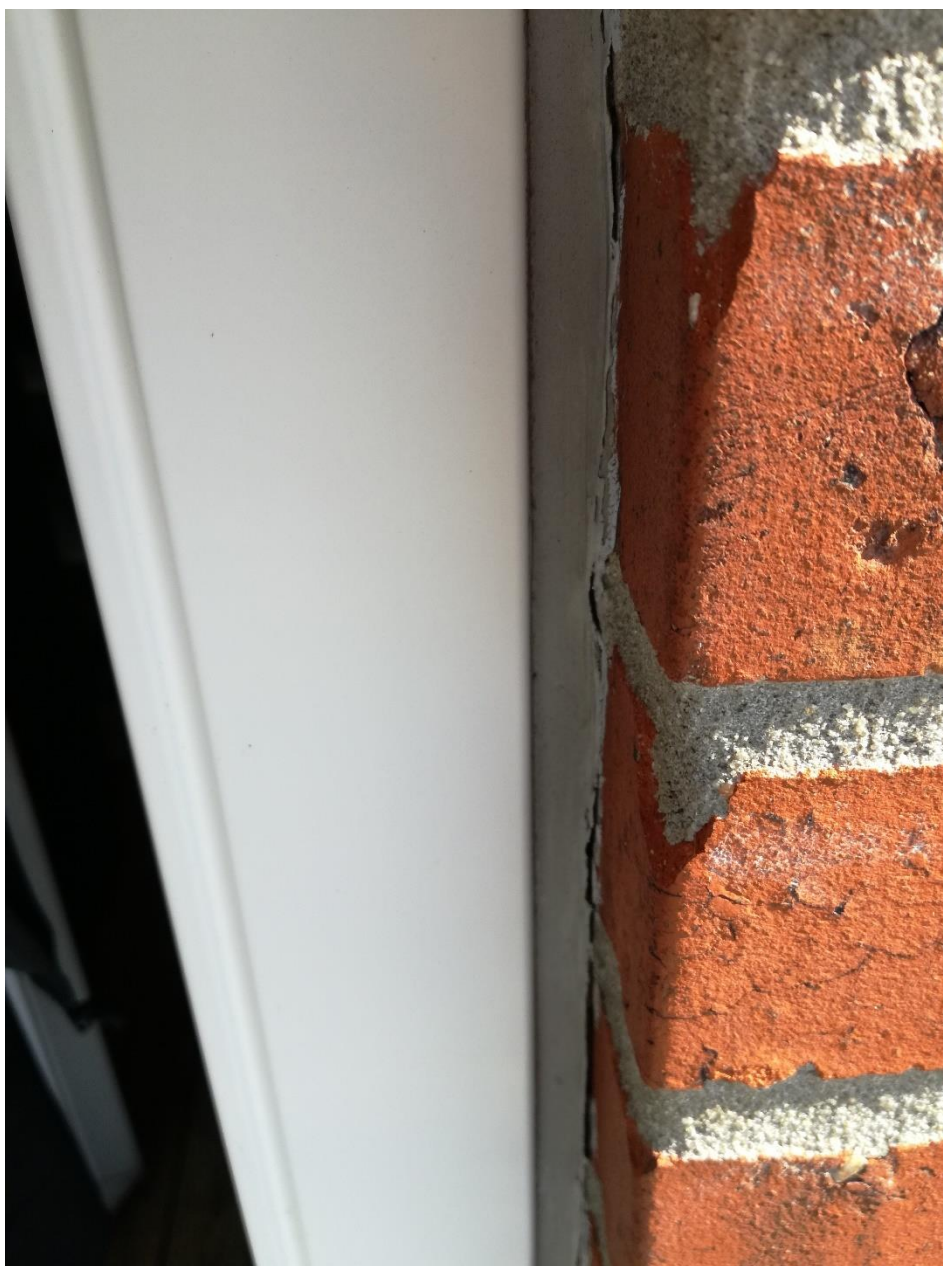
Billede 3

8. De elastiske fuger ved vinduer og døre er i en dårlig stand. De er meget hårde, nedbrudte og har fugeslip (billede 3). *Her kan komme vand ind.*
