Afd. 233, Rosenvænget, Aulum

Omfattende
Rosenvænget 1-7

Visuel tilstandsvurdering

20.01.2021

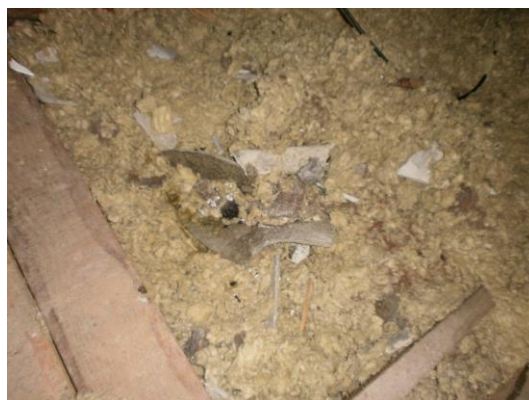
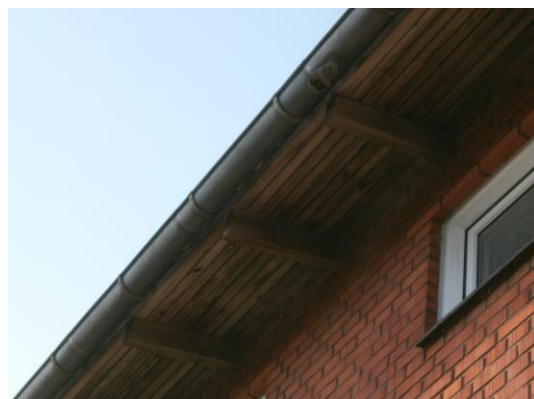
Generelt er tagkonstruktionen fin og virker vel ventileret. Dog minimal ventilering af spær fod. Tagdækning af B6 bølgeeternit fra 1963. Bølgeplader har overskredet forventede levetid. Restlevetid vurderes til 5 år. Tagpladerne anses at indeholder asbest (normalt fra den periode). Generelt er der registreret fremskreden forvitring og nedslidning bølgeplader.

Stern og underbeklædning er af træ. Træet fremstår udtørret og mangler malerbehandling

Der er konstateret problemer med rendejern der er med rust.

Isoleringen i de besigtigede tagrum ligger rodet og ujævnt. Der er skader efter montering af kabler og lign. Der er tydelige spor og ekskrementer efter skadedyr (rotter) Der er ikke problemer med skadedyr på nuværende. Isolering kan indeholde asbest, bl.a. fra nedfald fra asbestholdig tagbelægning samt gammelt byggeaffald.

Tagbelægning samt alt dertil følger og isolering skal udskiftes.

Det anbefales at ændre tagbelægningen til tagpap på brædder ud fra en arkitektonisk betragtning samt en helhedsbetragtning relateret totaløkonomi.

Stern og underbeklædning udskiftes.

Der monteres nye rendejern, tagrender og nedløb. Eksist. isolering udskiftes med nyt.

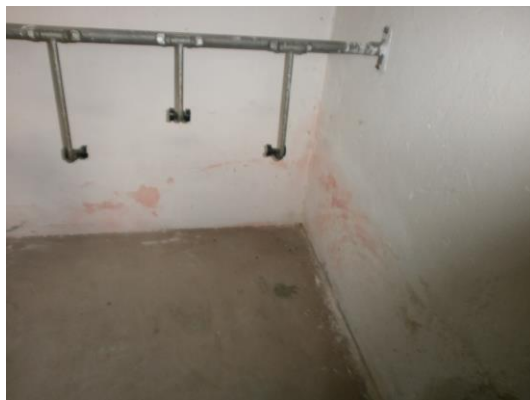
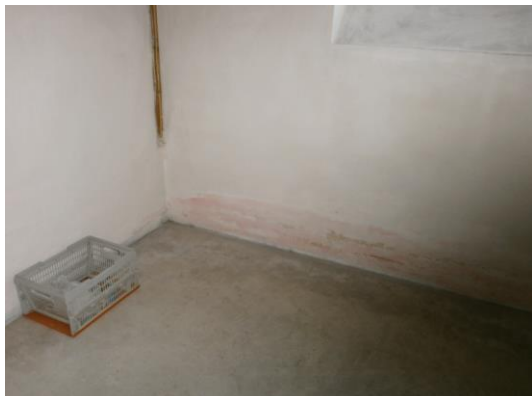
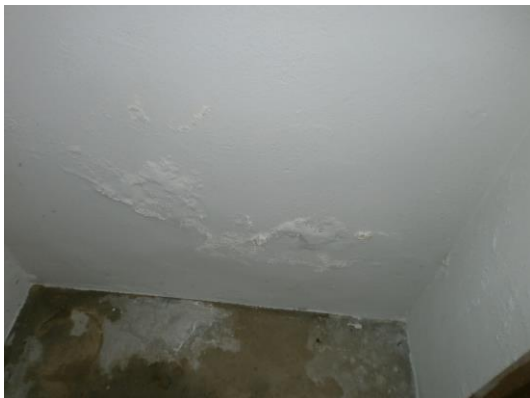
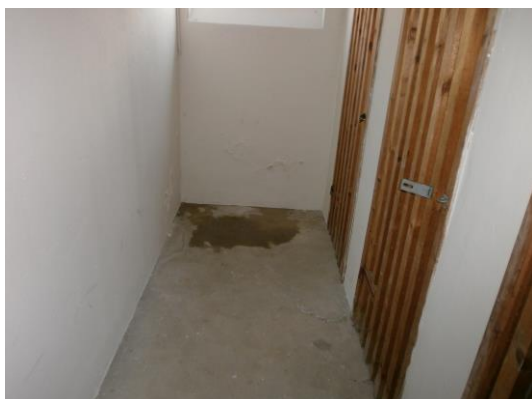
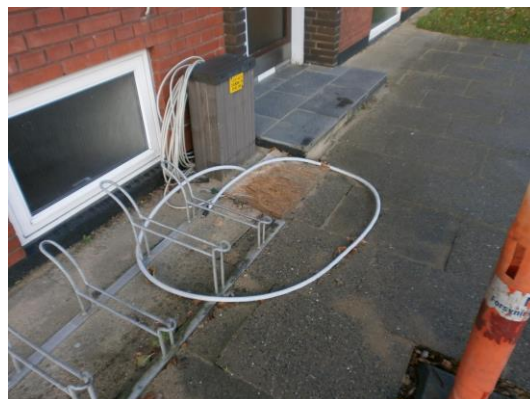
Kælderrum fremstår fine, med minimal fugtlugt.
Vægge er løbende blevet repareret og malerbe-
handlet. Senest inden for de sidste par år.
Der er mindre fugt indtrængen i cykelrum og et
enkelt sted ved indgang til nr.1. Kældervægge
benævnte steder fremstår med indtrængen fugt
og afskalninger på vægge.
Fugt problemet ved indgangsparti kan skyldes
udgravning ifm. ledningsarbejde ved EL-skab.

Indv. vægge udbedres iht. Fugtskader.
Fugt skade ifm. EL-skab udbedres efter afsluttet
ledningsarbejde.

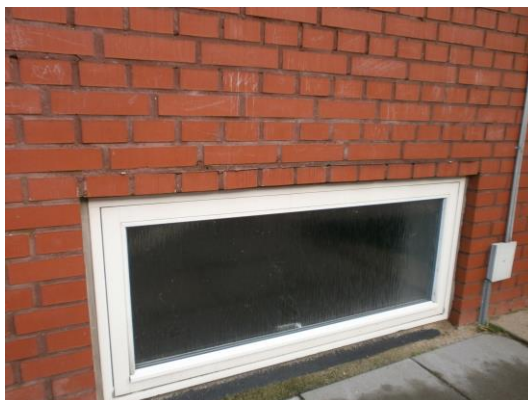
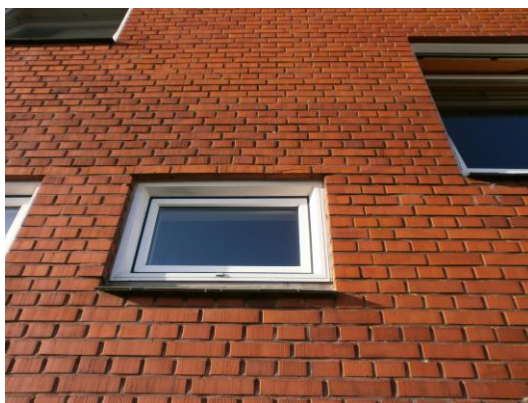
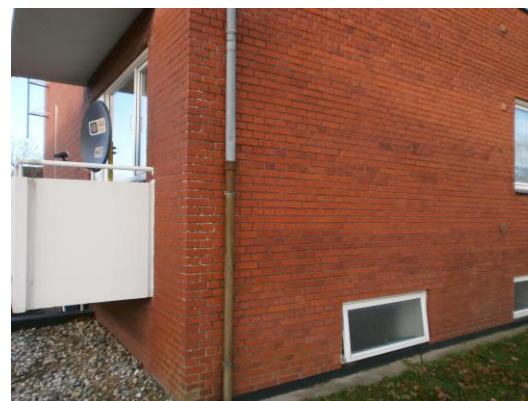
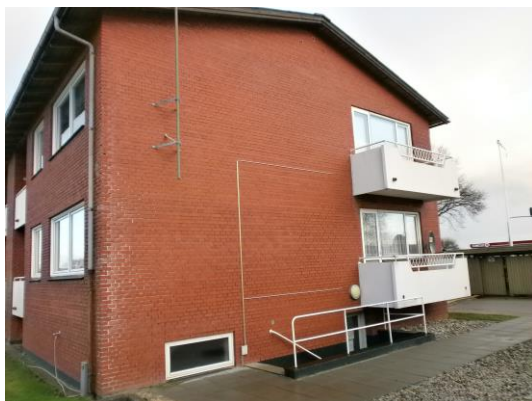
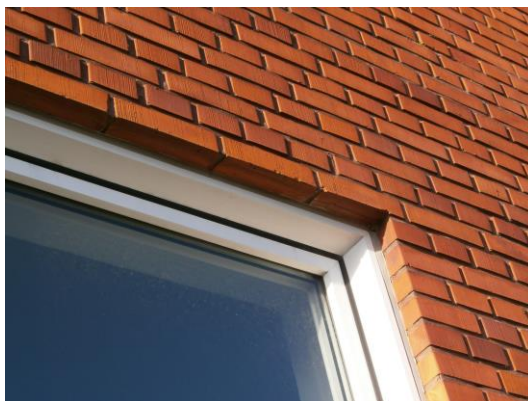
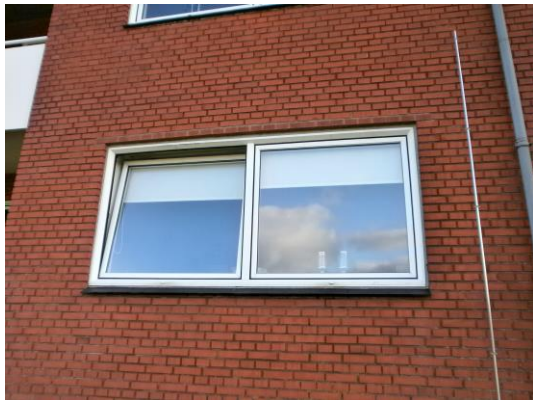
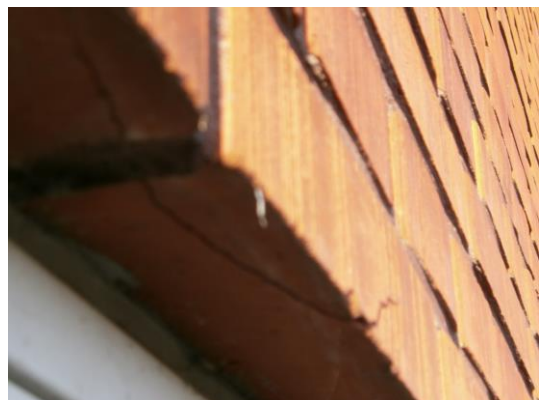
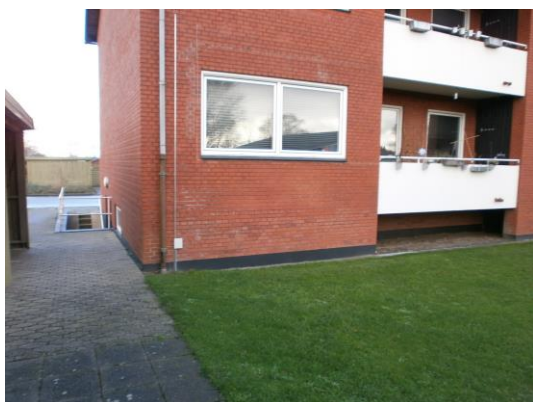
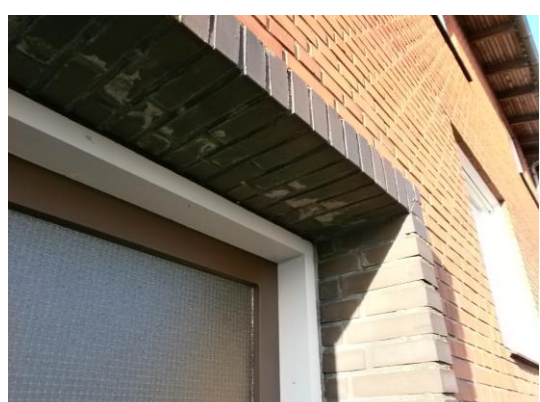
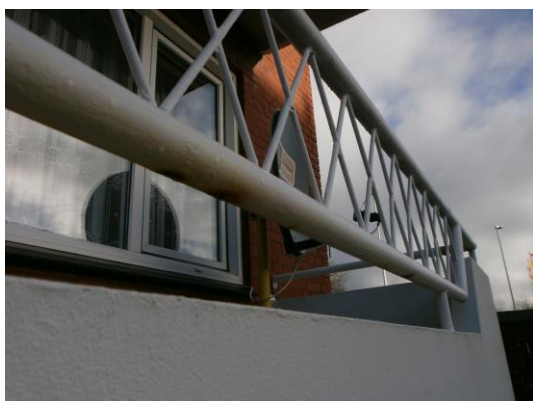
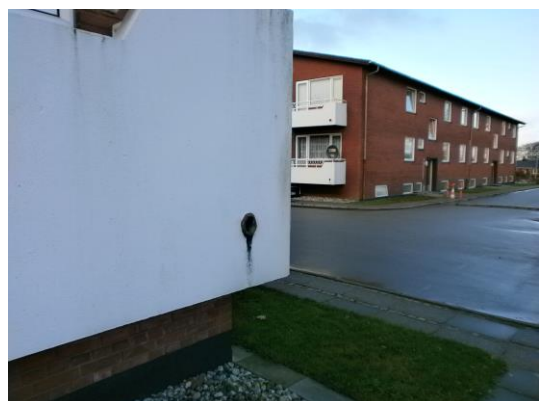
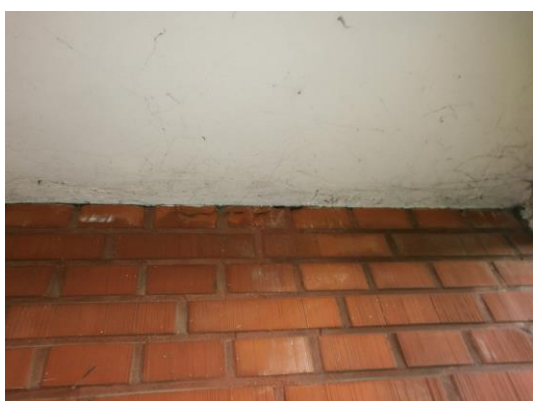
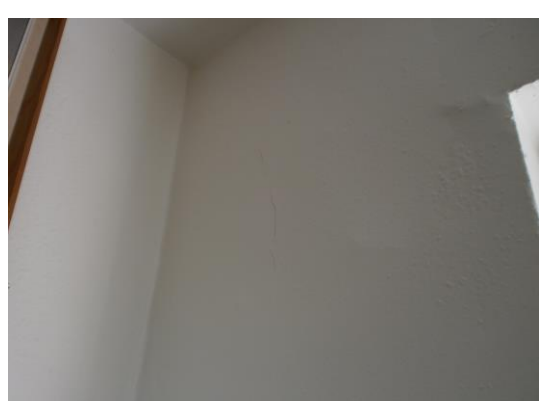
Der er konstateret revner, dårlige fuger, revnede teglstenoverligger. Der er løbende blevet udført mindre udbedringer og udskiftninger af tegloverligger. Alle oprindelige tegloverligger er udført med langsgående jern. De vil løbende revne og bør ifm. en helhedsplan udskiftes alle sammen. Murede indgangsbort har fugtskjolder på underside lige over indgangspartier. Sålbenk revner på underside mod murværk. Enkelte klinker er ødelagt.

Altaner er renoveret ind for de sidste par år. Stålværn har rustudtræk igennem ny maling. Betonbundplader er ny epoxybehandling med revner. Flere udspyr er knækket, så vandledes ned af betonværn. Altaner er forholdsvis smalle med en fribredde på 1,3.

Der er enkelte revner indv. i gavllejlighed i bolig 5 st. mf.

Følgende skal udbedres Alle ødelagte tegloverligger udskiftes. Revner og dårlige fuger udbedres.

Murede indgangsbort udbedres.

Sålbenks underside omfuges/udskiftes.

Indv. revner udbedres.

Oprindelige tegloverligger bør alle skiftes ifm. en helhedsplan.

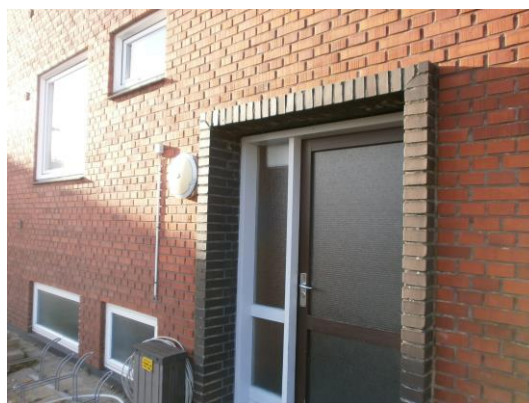
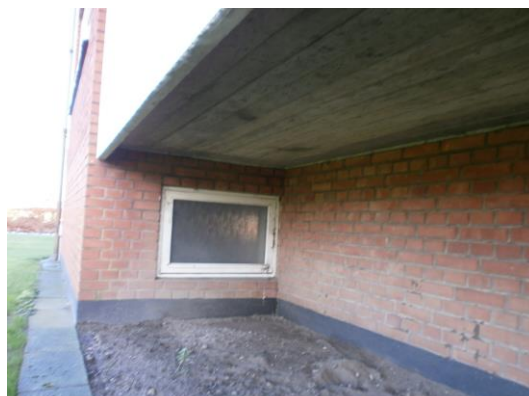
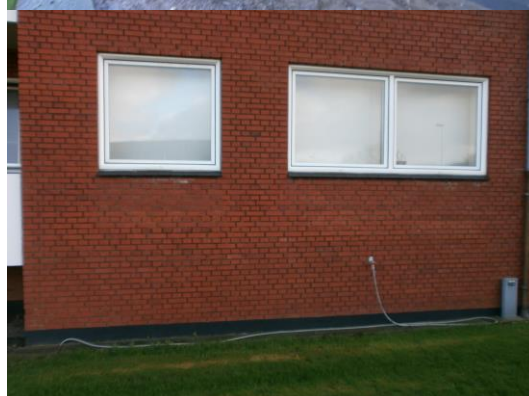
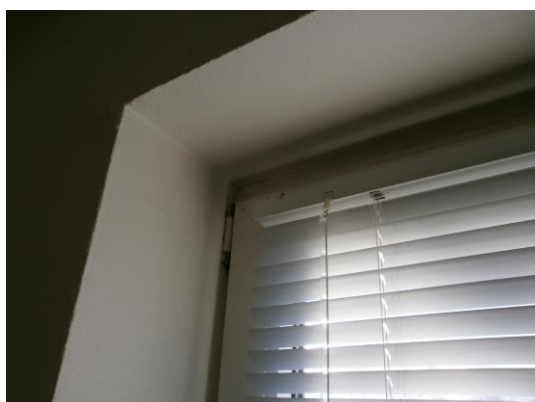
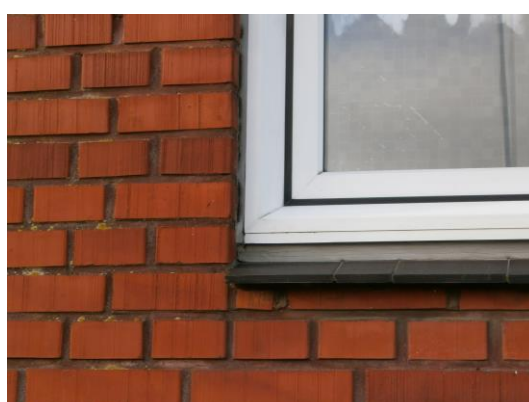
Kældervinduer er nye trævinduer. Dog er der enkelte oprindelige vinduer i kælderen, gemt under altaner. Disse er meget nedbrudte og skal skiftes. Indgangspartier er slidte og er overskredet sin levetid. Disse skal skiftes.

PVC. vinduer og terrassedøre er slidte og har trækgener. Det er ikke muligt at fremskaffe reservedele til PVC-elementer. PVC-elementer er meget store, hvilket giver stort slid og skader på beslag. Der er mindre kuldebros dannelser indv. omkring PVC-elementer. Forventet restlevetid er ca. 5 år.

Udv. Fuger er nedslidte og skal udbedres.

PVC-elementer og indgangspartier skal udskiftes. Elementerne anbefales udskiftes til tidssvarende træ/aluminium elementer.

Generelt skal der, i forbindelse med ovenfor beskrevne vindues – og indgangspartis udskiftning etableres en ny effektiv 2-trins fugeløsning. Damp tæt indv. og regntæt udv.

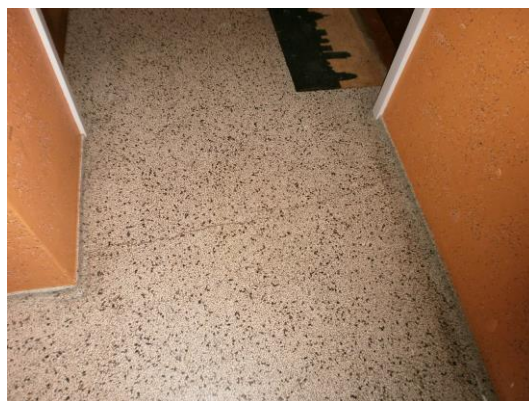
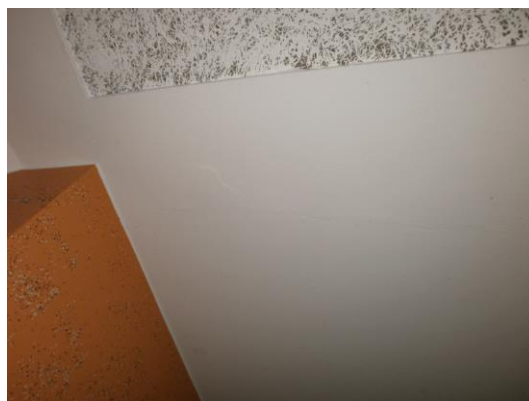
Trapperum fremstår pæne og velholdt.
Der er revner i trappe/repos samlinger, samt i overgang til fordelingsgang.
Der er dog en lang efterklangstid.
Loftlem er løst liggende plade hvilket er ulovligt.
Skal være hængslet jf. BR62.

Eksist. loftlem lovliggøres. Udskiftes med loftlem jf. dagens krav.
Det anbefales ifm. en helhedsplan at udbedre revner i terrazzo samlinger. Der kan etableres lyddæmpende felter på underside reposer og trappeløb samt på dele af væggene.

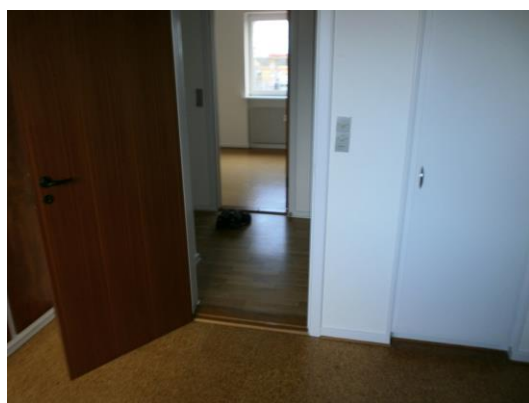
Beboerne klager over trinlyd og luftlyds gener fra over og underliggende lejligheder. Etageopbygningen er kritisk over for lydreduktion.
Der er flere steder kork gulv er suppleret med yderligere gulvbelægning.
Vurderes lovlig ift. opførselstidspunkt.

Det anbefales ifm. en helhedsplan at optimerer på etageadskillelser med lyd reduktioner.

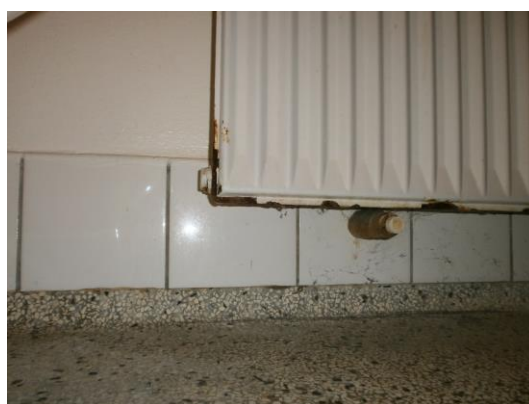
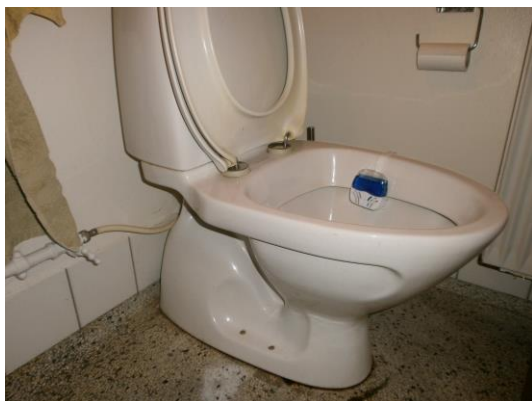
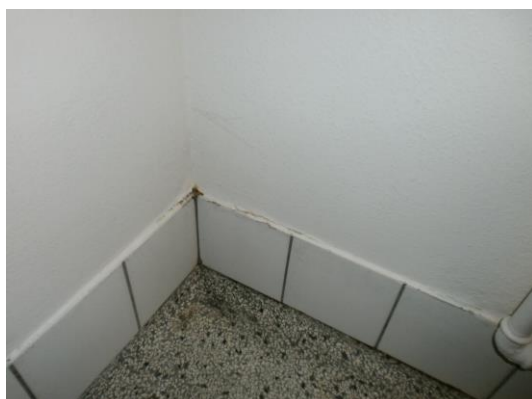
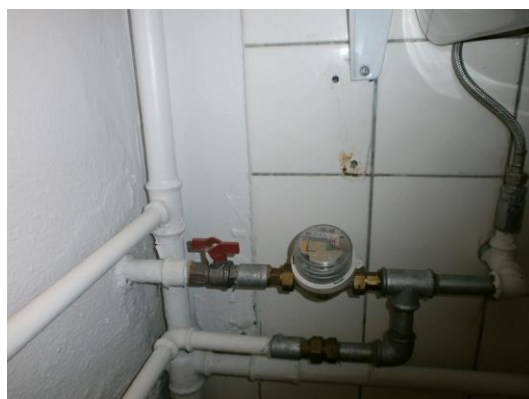
Installationerne er oprindelige med tykt lag maling. Der er tilføjet måler og enkelte nye rør i sammenforbindelse. Installationer og sanitet løbende udskiftet efter behov. Enkelt rustudtræk på brugsvandsrør. Radiator er med rustdannelse specielt på undersiden.

Der er mekanisk ventilation som eneste udluftningsmulighed.

Det anbefales ifm. en helhedsplan at total renoverer badeværelser. De kan med fordel udvides.

Ifm. udskiftning af installationer bør WC-Bad renoveret (snarlig D&V)

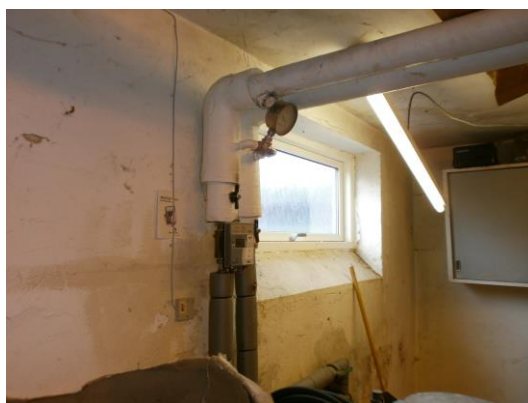
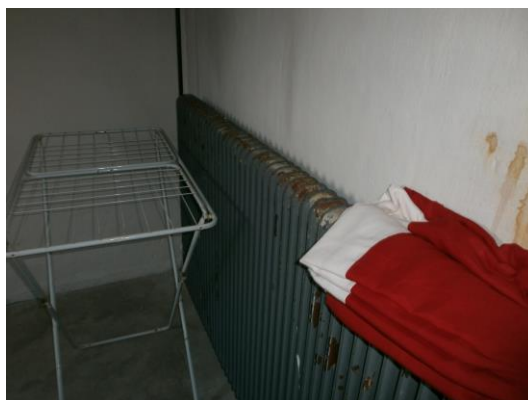
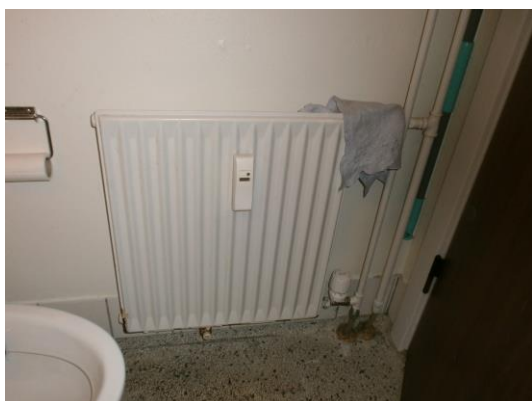
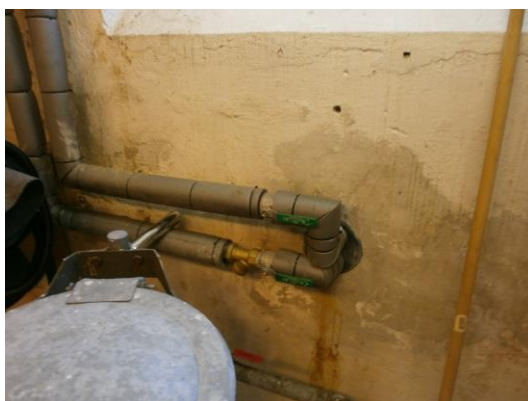
Radiatorer er løbende blevet udskiftet og ændret til digital fordampningsmåler. Radiator er placeret under vinduer i smal brystning. Radiator med udpræget rustdannelse på undersiden. Forsyning af boliger er lodret gående rørføring gennem etagedæk. Udført som to-strengs anlæg.

Rustne radiatorer i badeværelse og kælder skal udskiftes.

Installationer skal forventes udskiftes om ca. 10-15 år.

Det anbefales at få renoveret varmeinstallationerne i forbindelse med en helhedsplan.

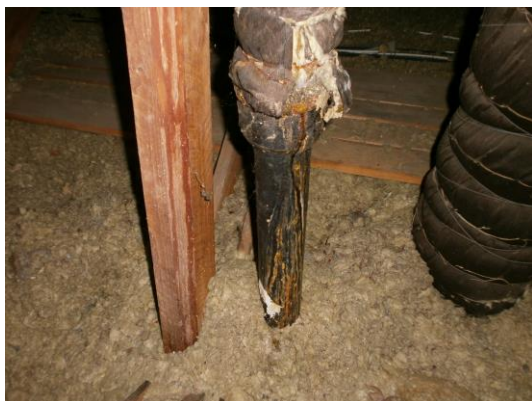
Faldstammer i kælderen er ny malet. Faldstammeudluftning er delvis kondensisoleret og med rustudtræk i tagrum.

Faldstammerne skal forventes udskiftes om ca. 10-15 år.

Det anbefales at udskifte faldstammerne ifm. en helhedsplan.

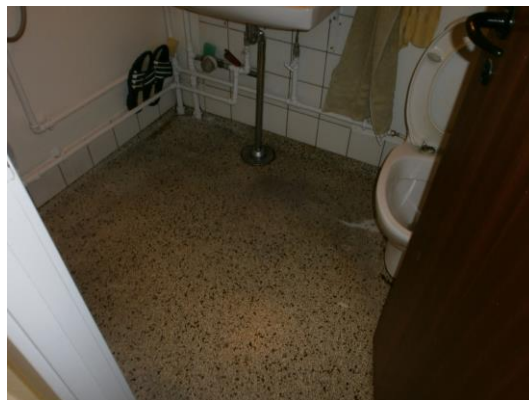
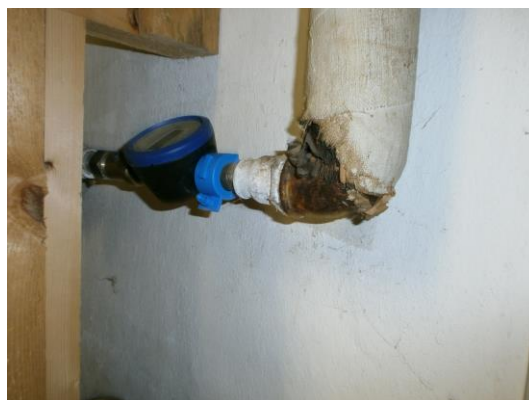
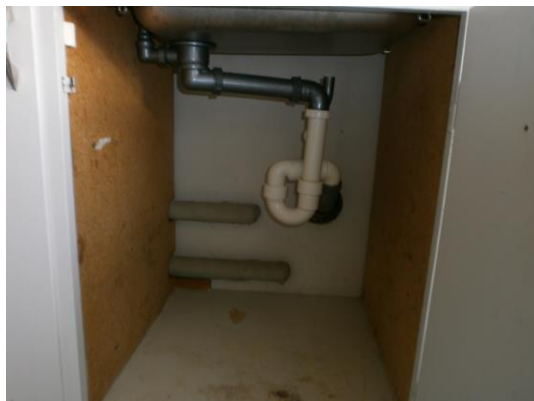
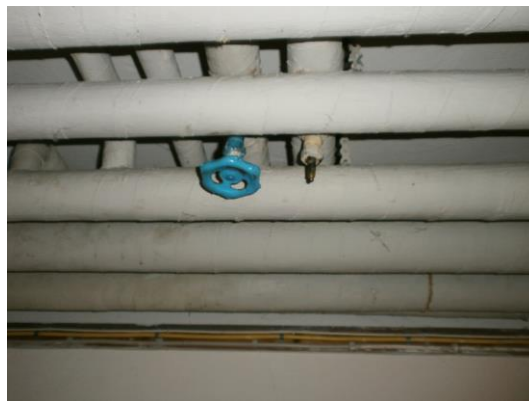
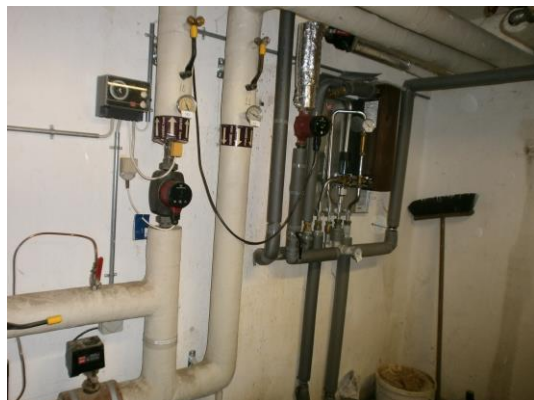
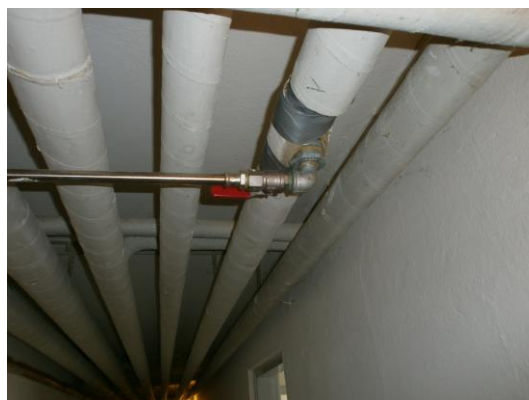
Der er flere rør i kælderen med rustudtræk. Der er flere ødelagte Ventiler. Enkelt rør i badeværelse med rustudtræk.

Alle rustne installationsrør i kælder samt ventiler. I badeværelse skal rustne rør udskiftes.

Installationer skal forventes udskiftes om ca. 5-10 år.

Der bør foretages total udskiftning af fordelingsrør, termostater og måler ifm. en helhedsplan.

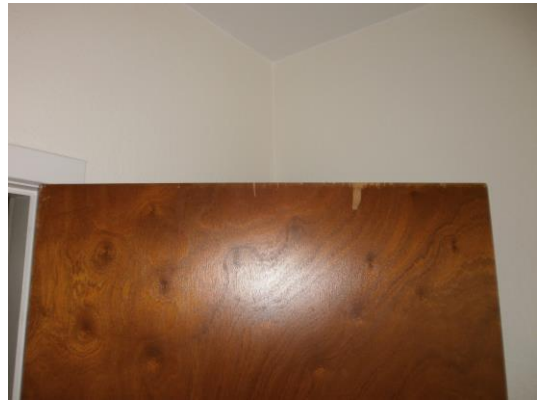
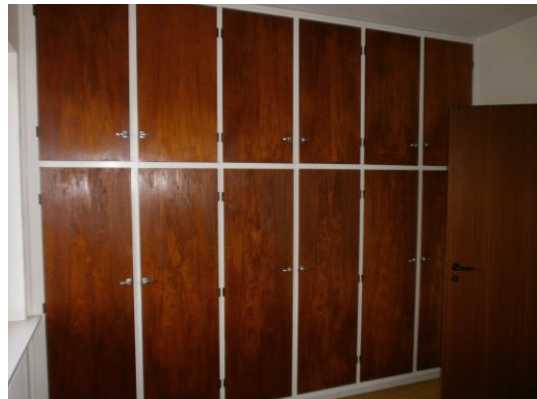
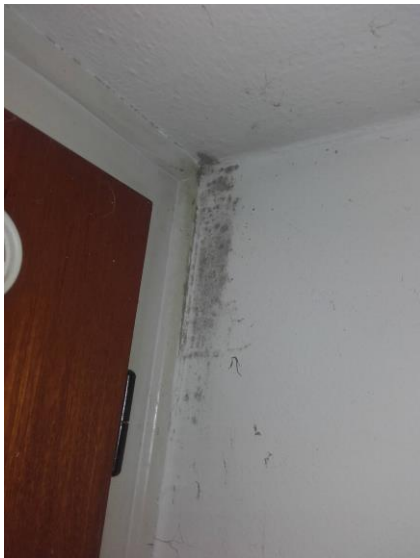
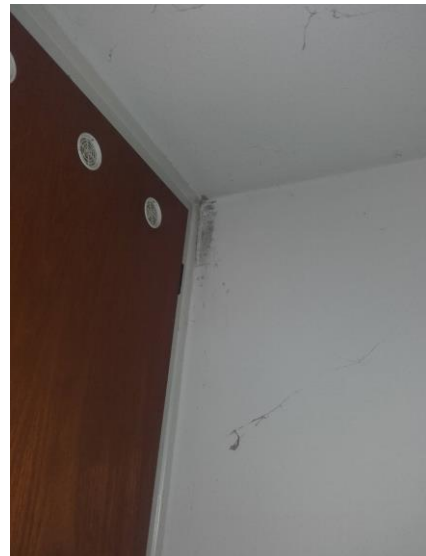
Lejligheder er med oprindelige indbygning skabe. Låger er i mørk finer
Der er mindre skimmelvækst ifm. indbygnings-
skabe.
Det anbefales at udfører indeklimate undersøgelser ift. fugtproblemer.

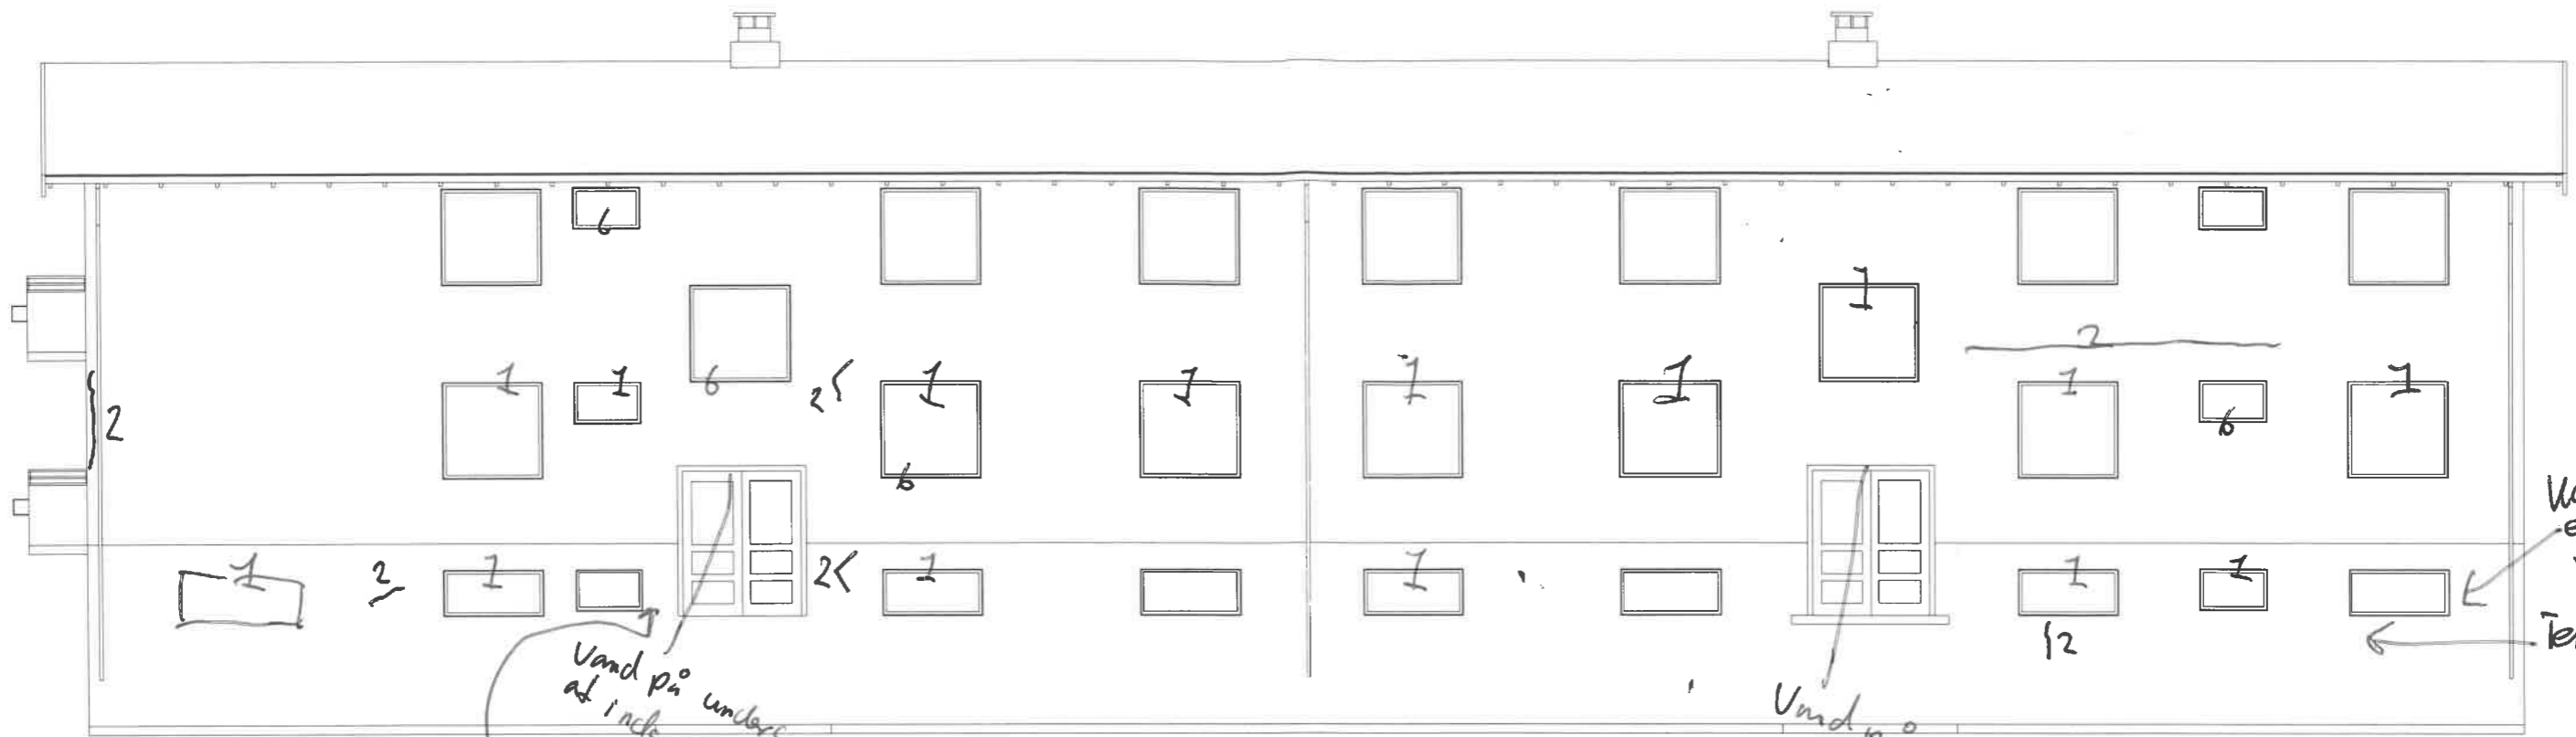
Facade mod Øst, nr. 1-3

6 = retnet vælder
Sælbank.

Der kommer vand ind i væggen
Ca. her.
Der er pt. opgravet hul til ledninger.
ent. det er skylden for vand.
