Afd. 401 – Vestparken 6-27, Lind

# Bygningernes tilstand

Byggeteknisk gennemgang / tilstandsrapport

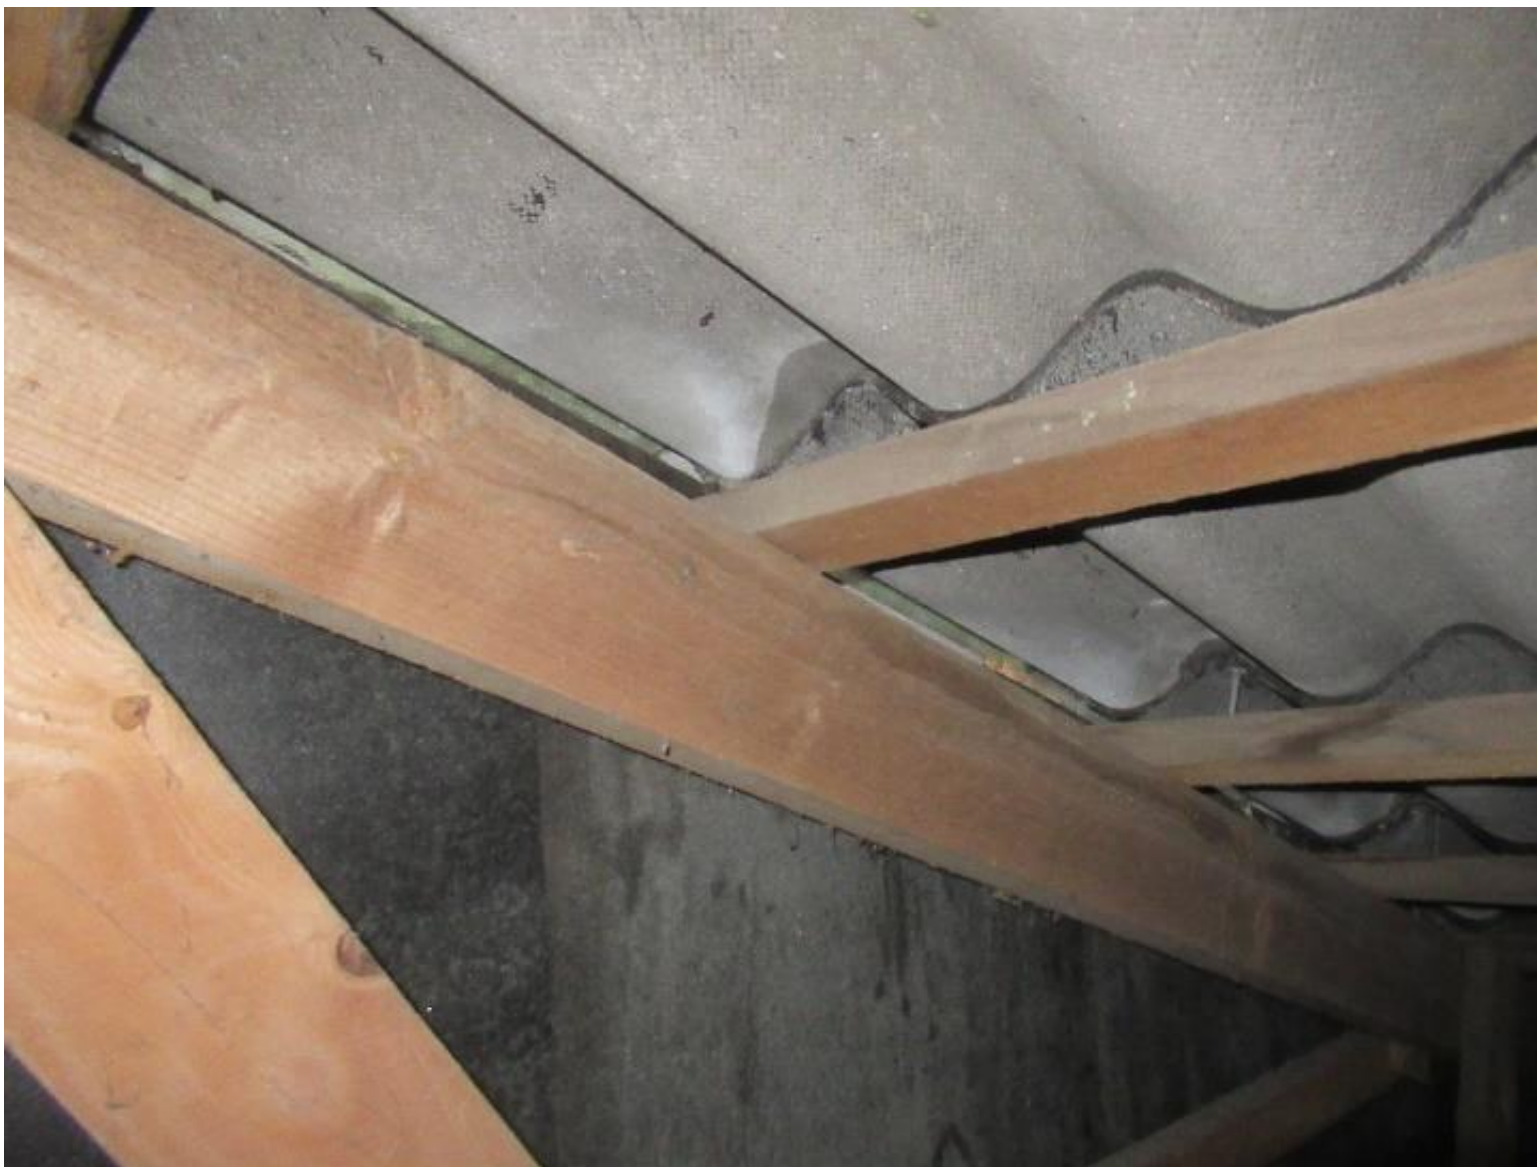
*Bølgeplader med asbest – 52 år gl. – Eksempel på utætheder i samlinger – nr. 14*

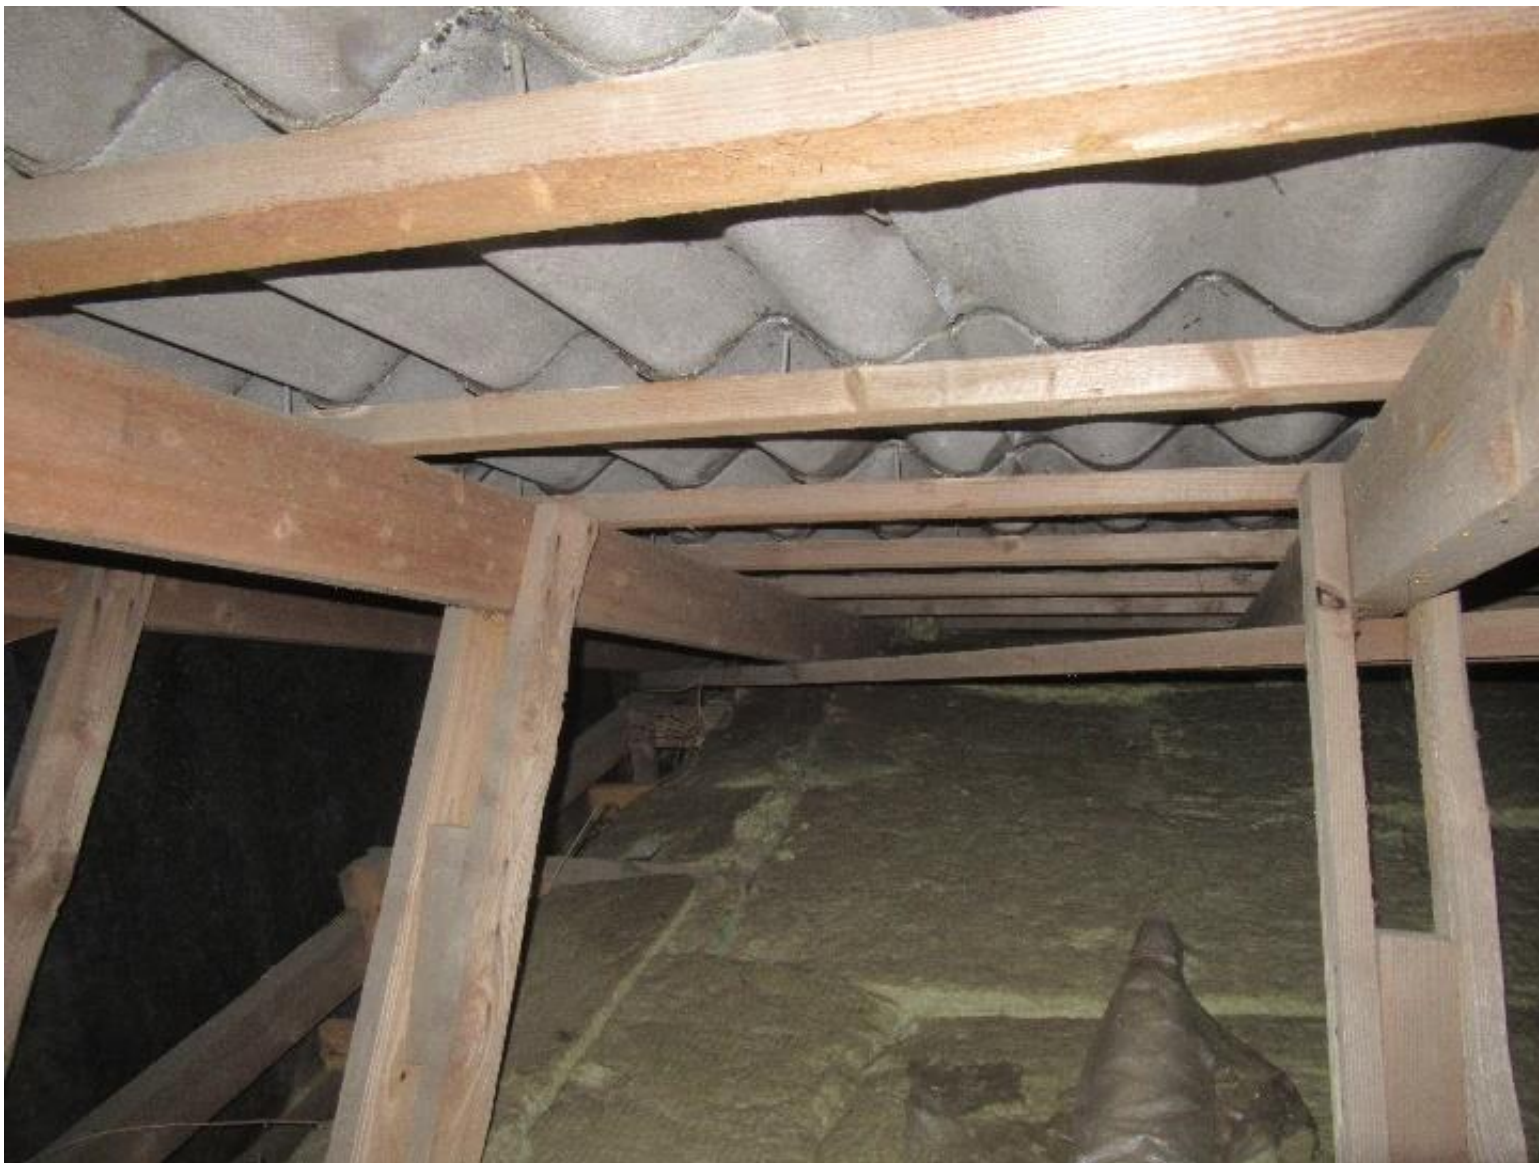
*Eksempel på utætheder i samlinger – nr. 16*

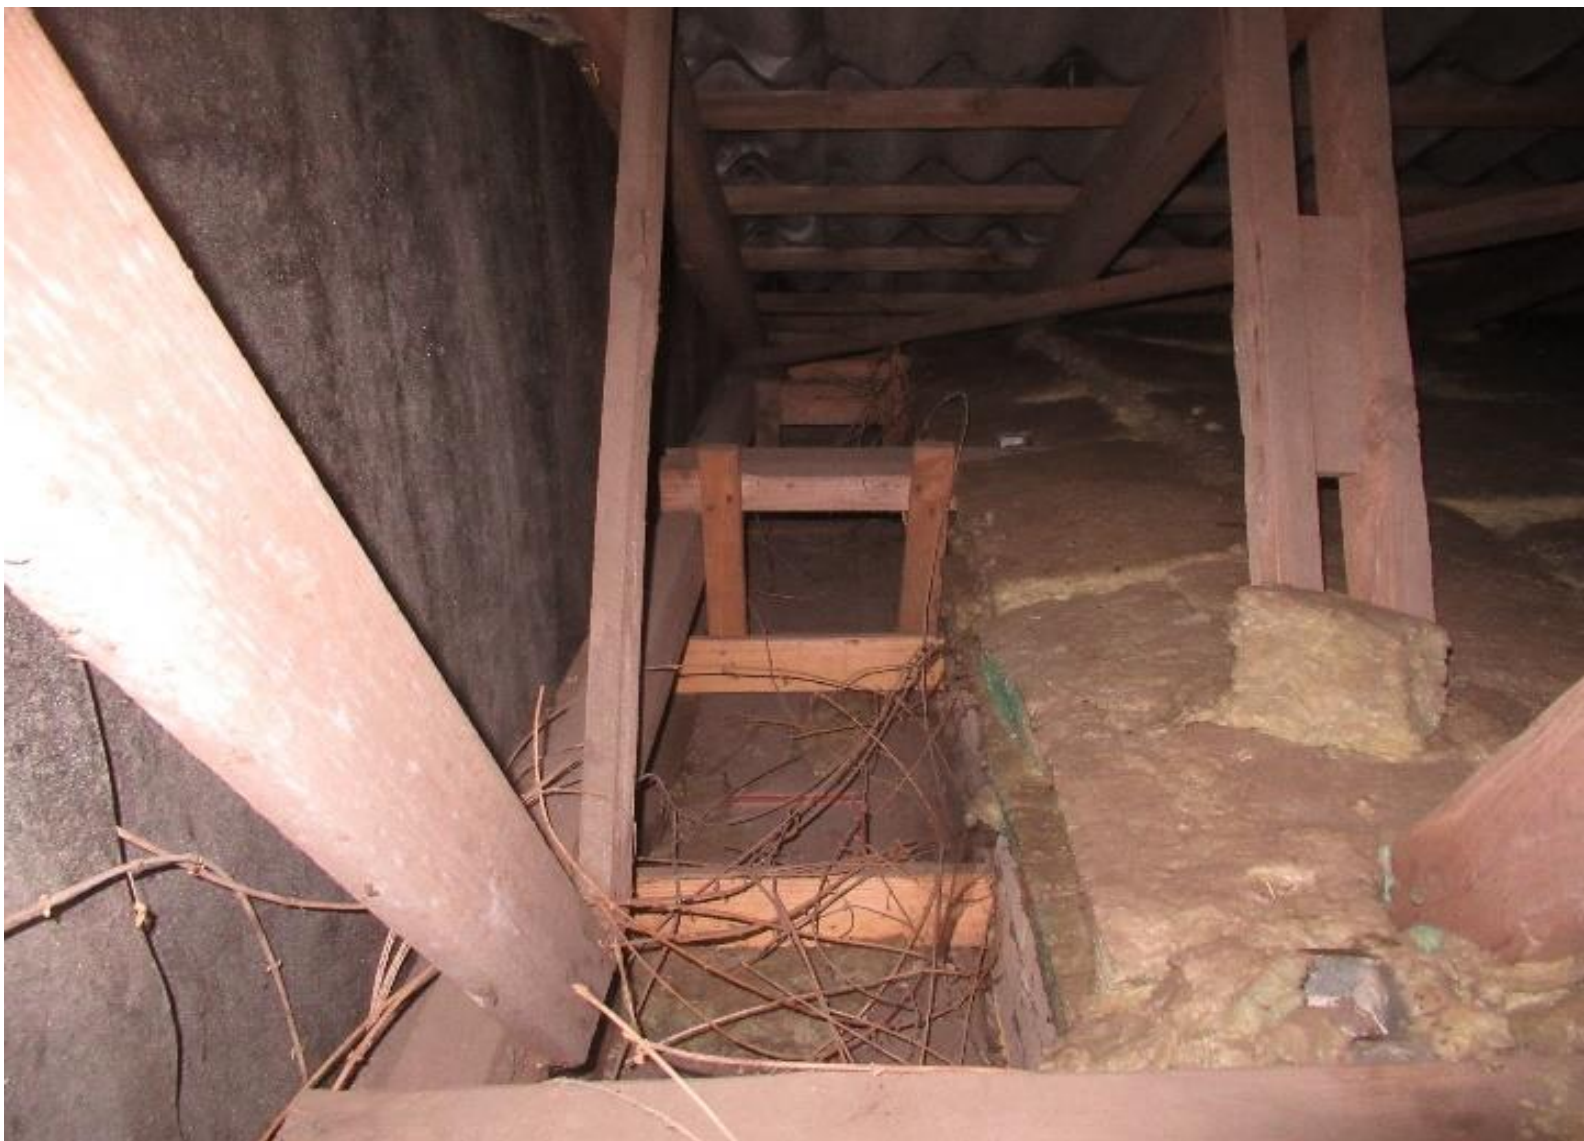
*Eksempel på manglende vindstandsning ved gavle.*

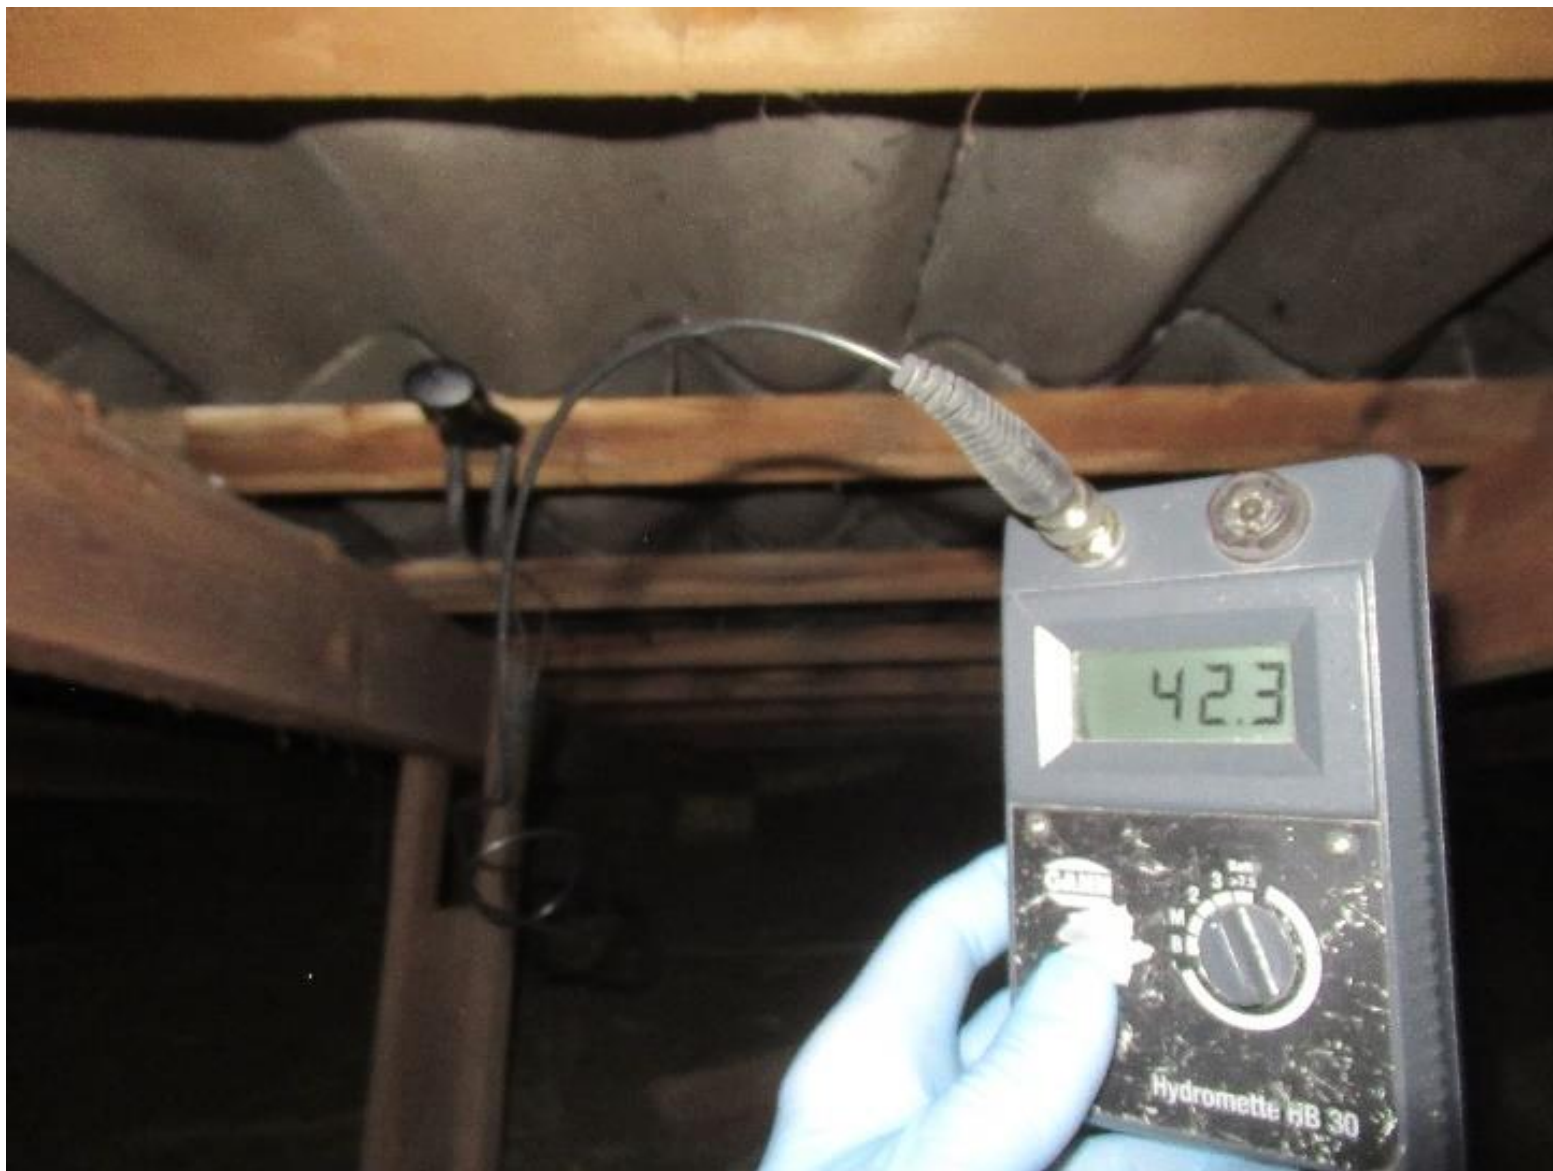
*Eksempel meget høj træfugt i lægter.*

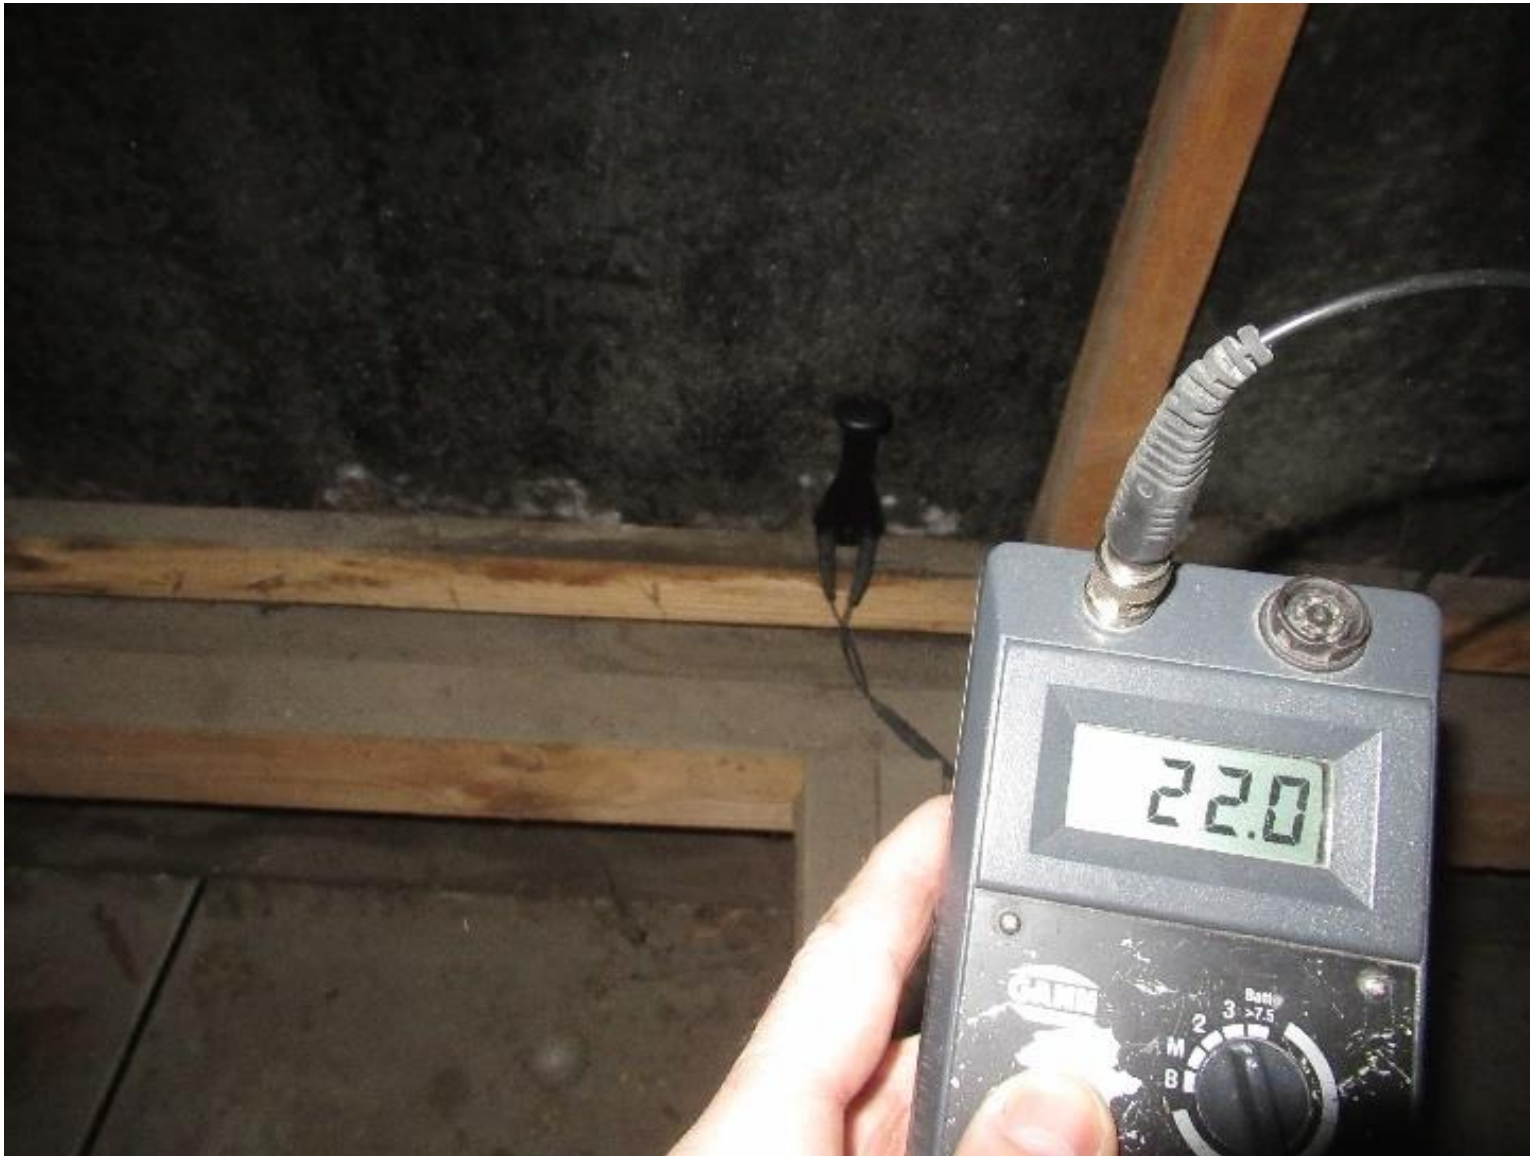
*Eksempel på opfugtning af træskelet ved gavlbeklædning.*

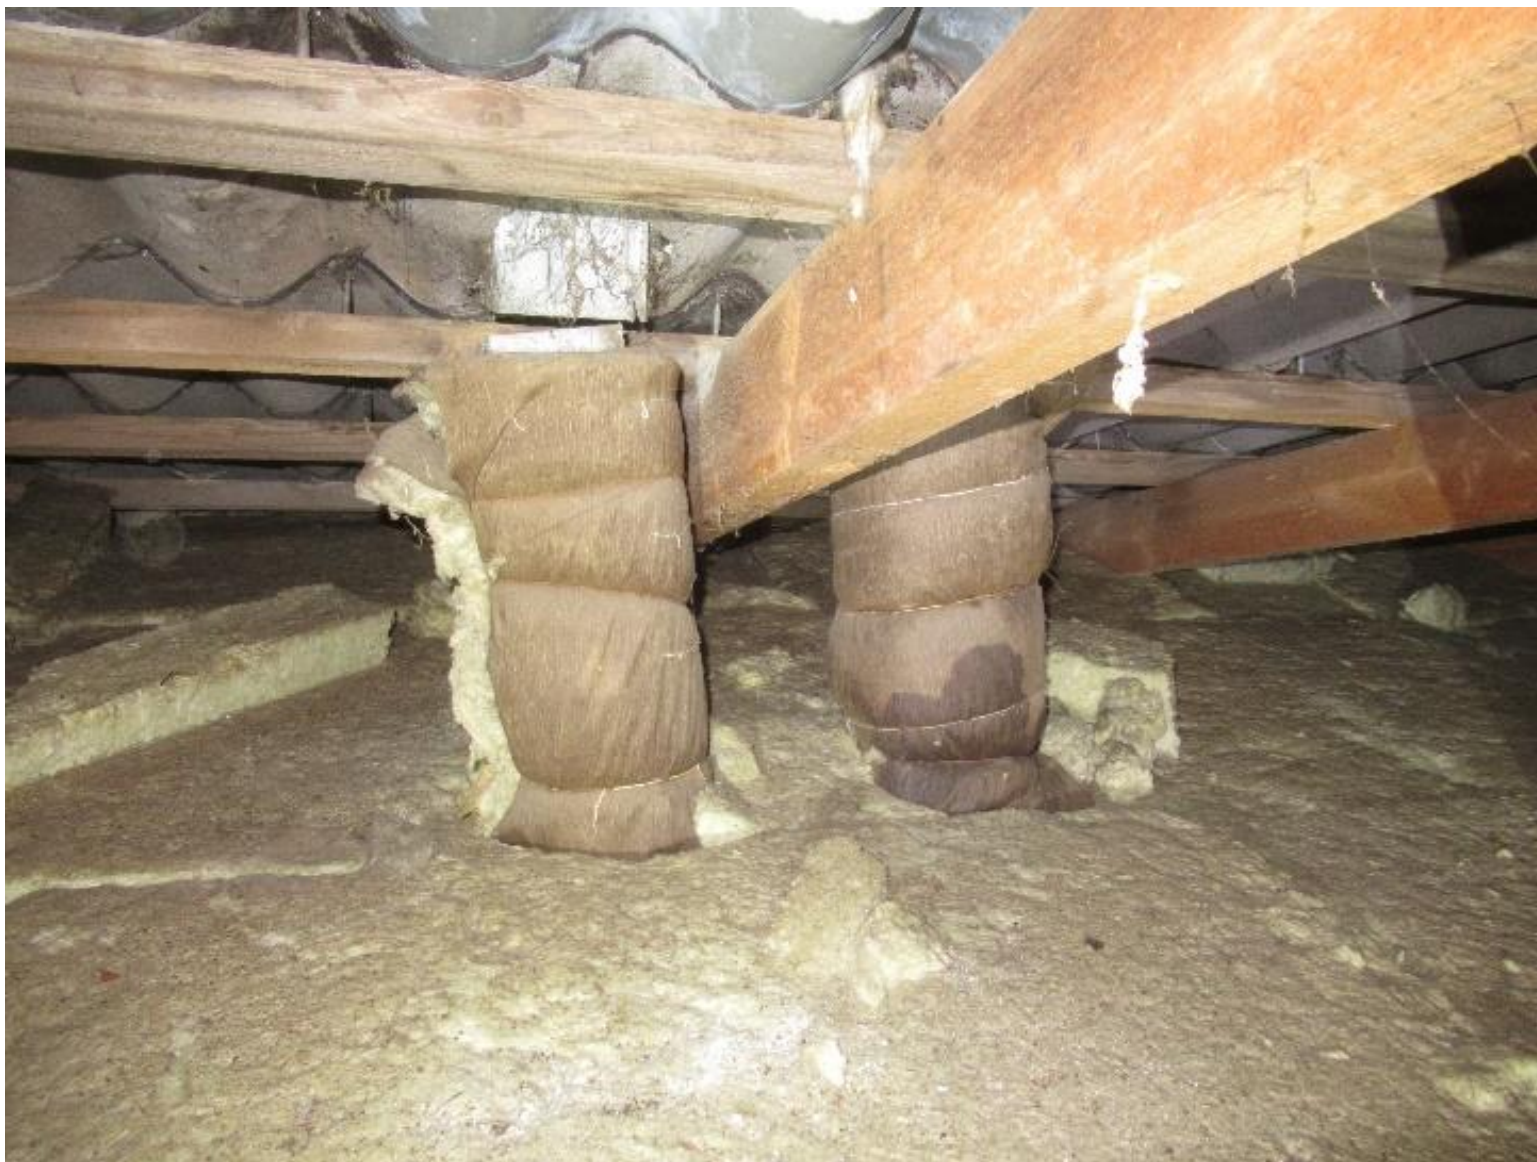
*Eksempel på utæt aftrækskanal og manglende kondensisolering.*

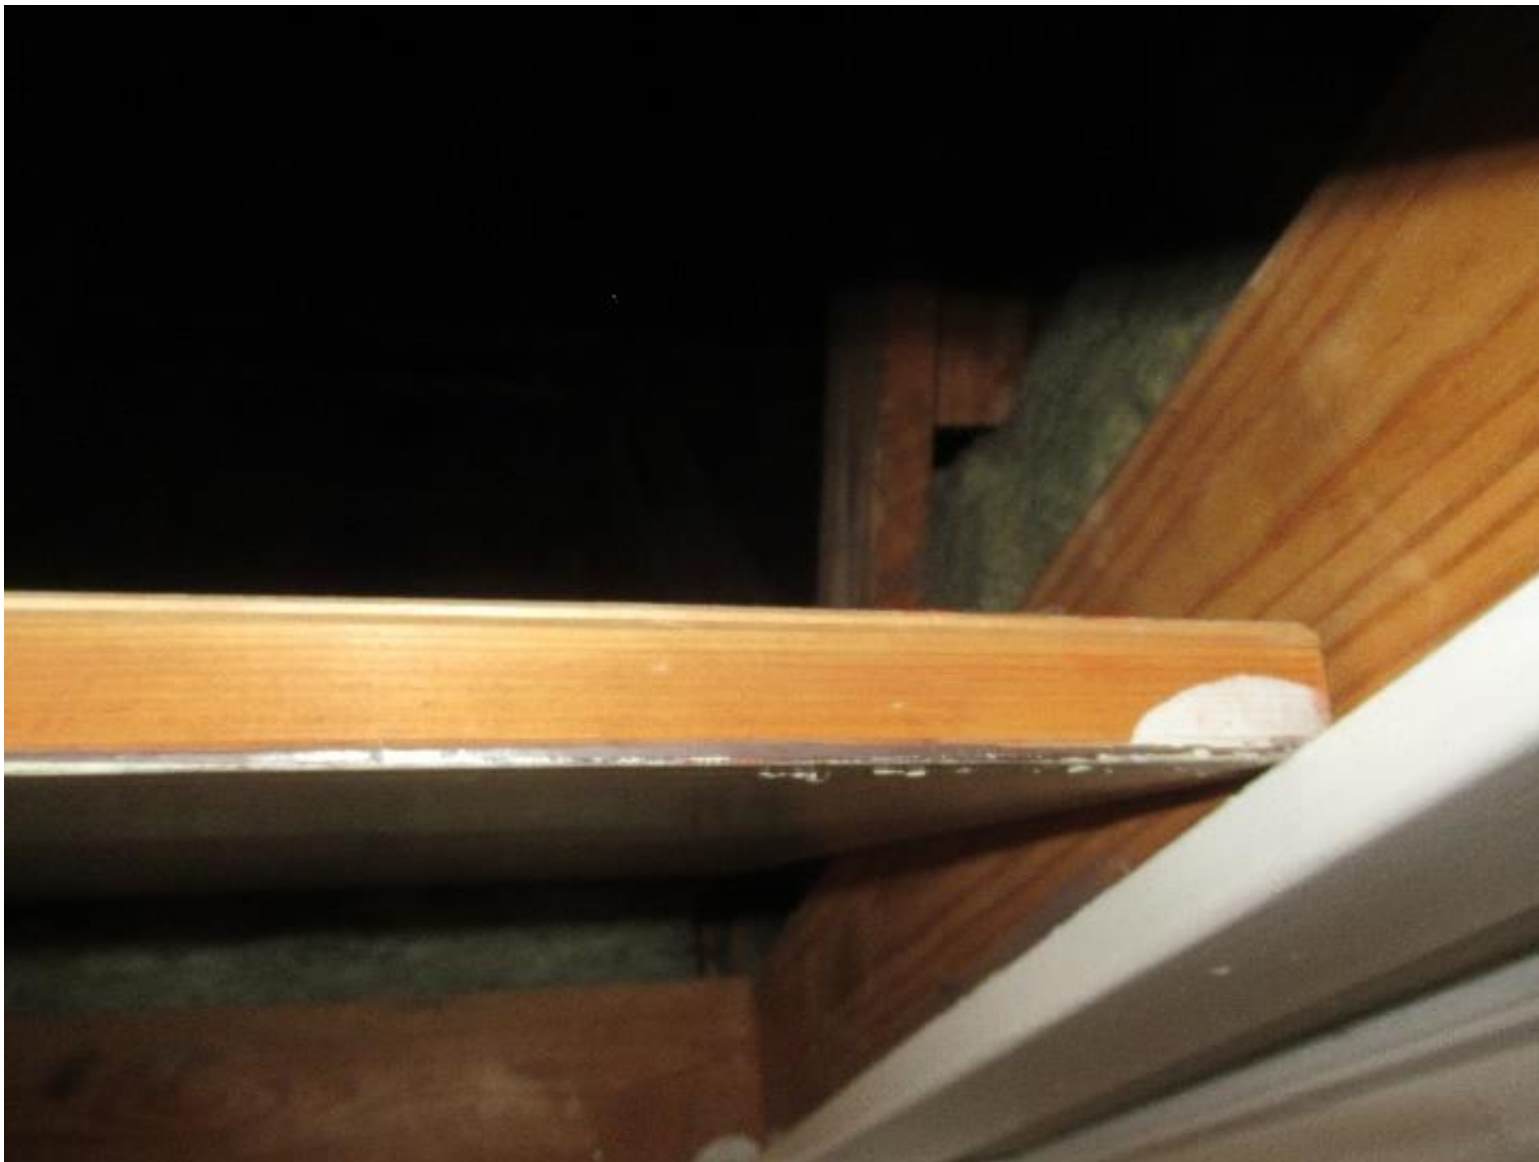
*Eksempel på loftslem uden isolering.*

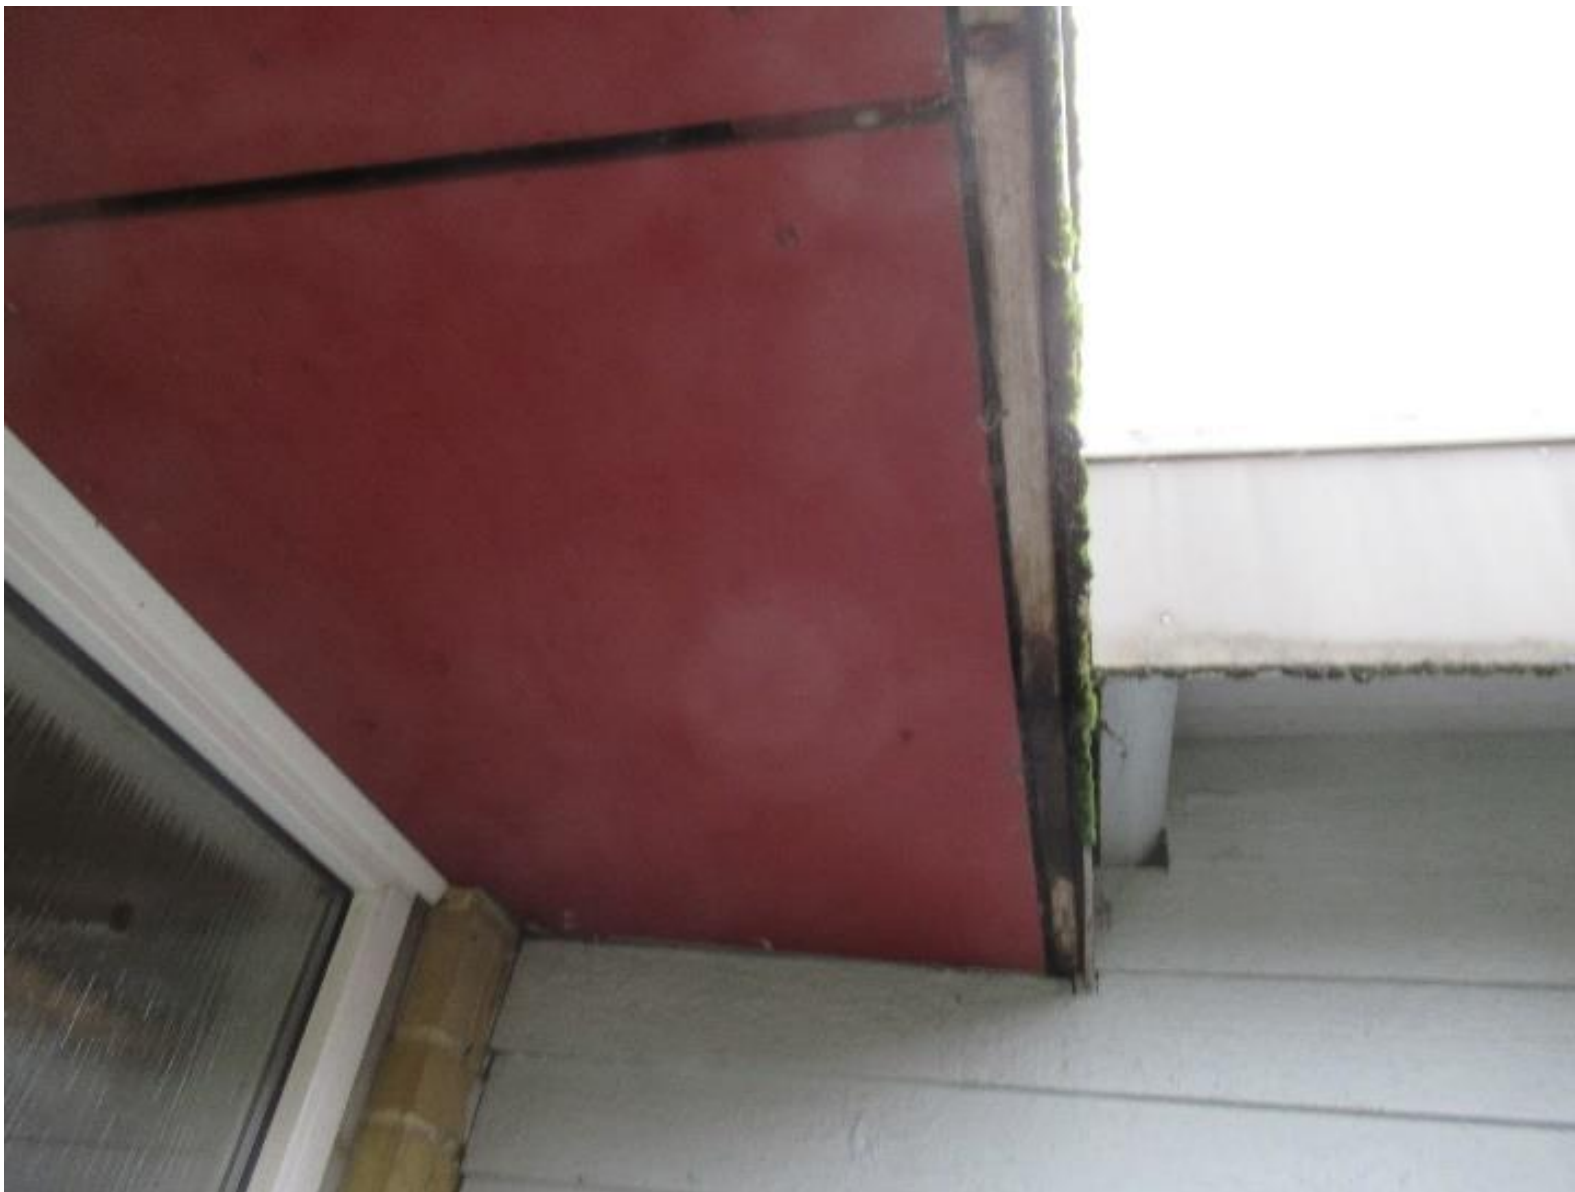
*Eksempel på opfugtning af stern.*

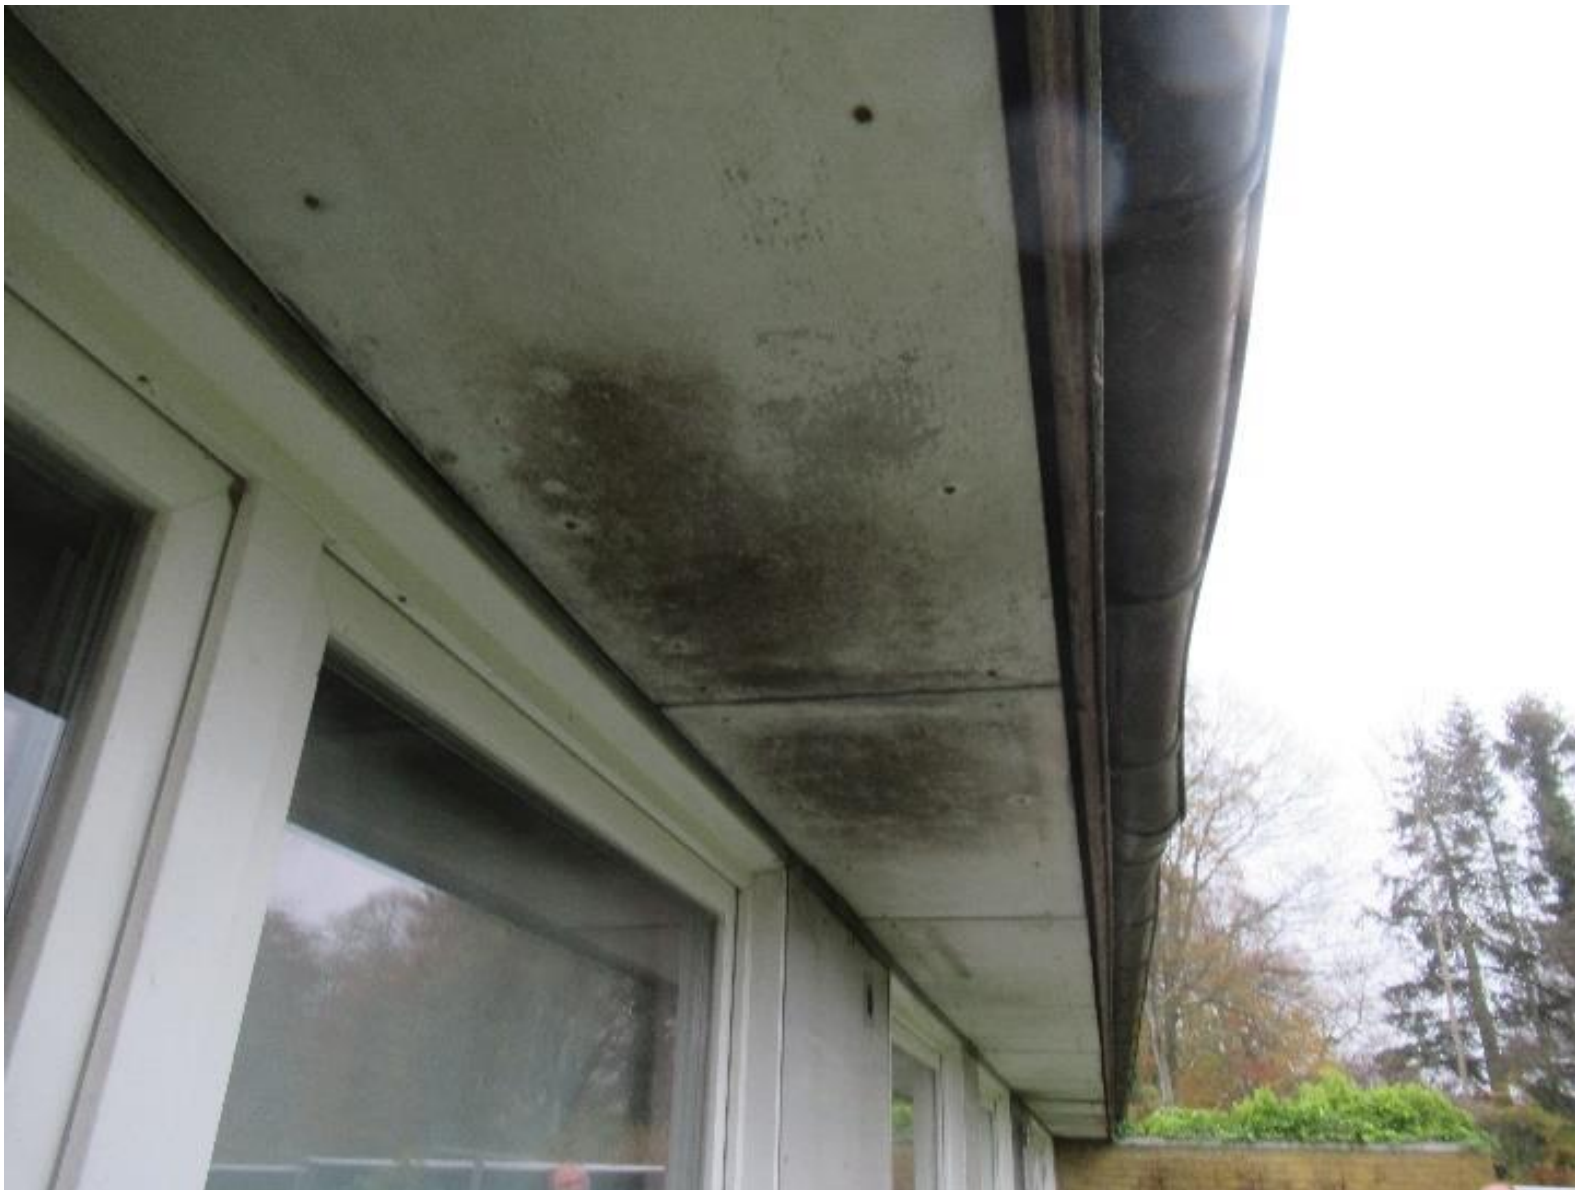
*Eksempel på fugtplamager på underbeklædning og beskadiget tagrende.*

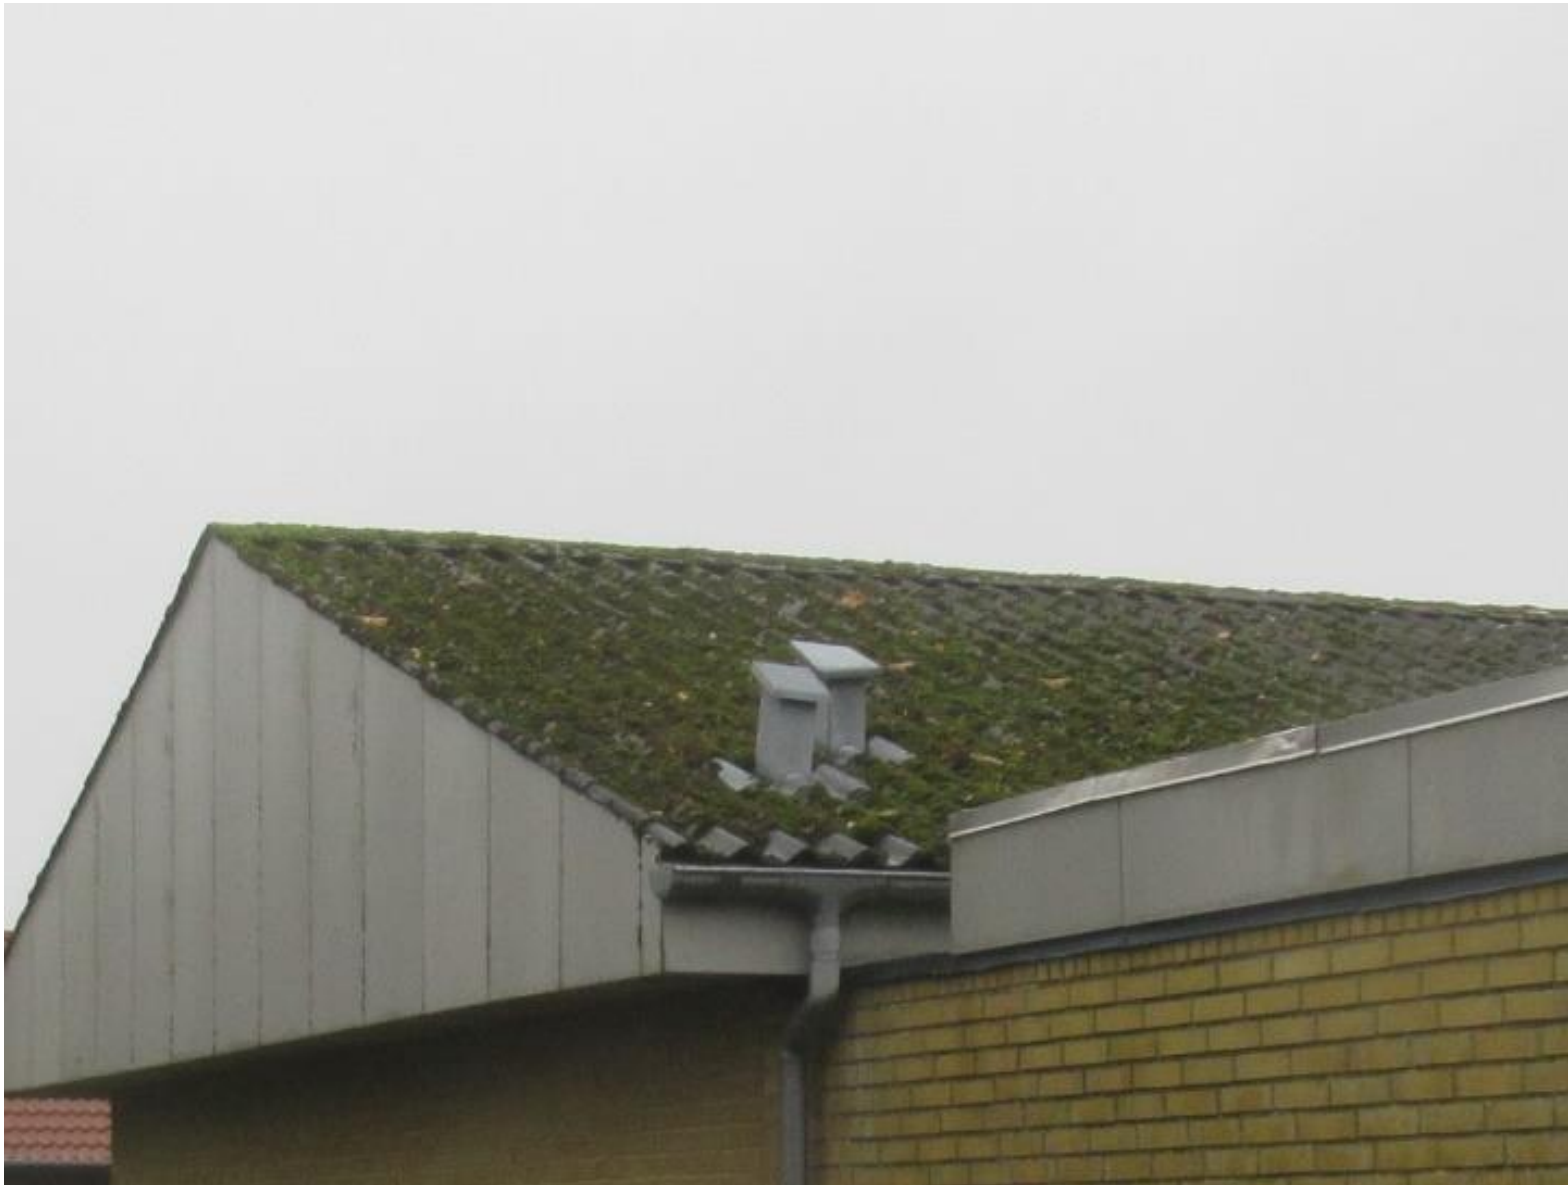
*Eksempel på mosbegroning på tagflade.*

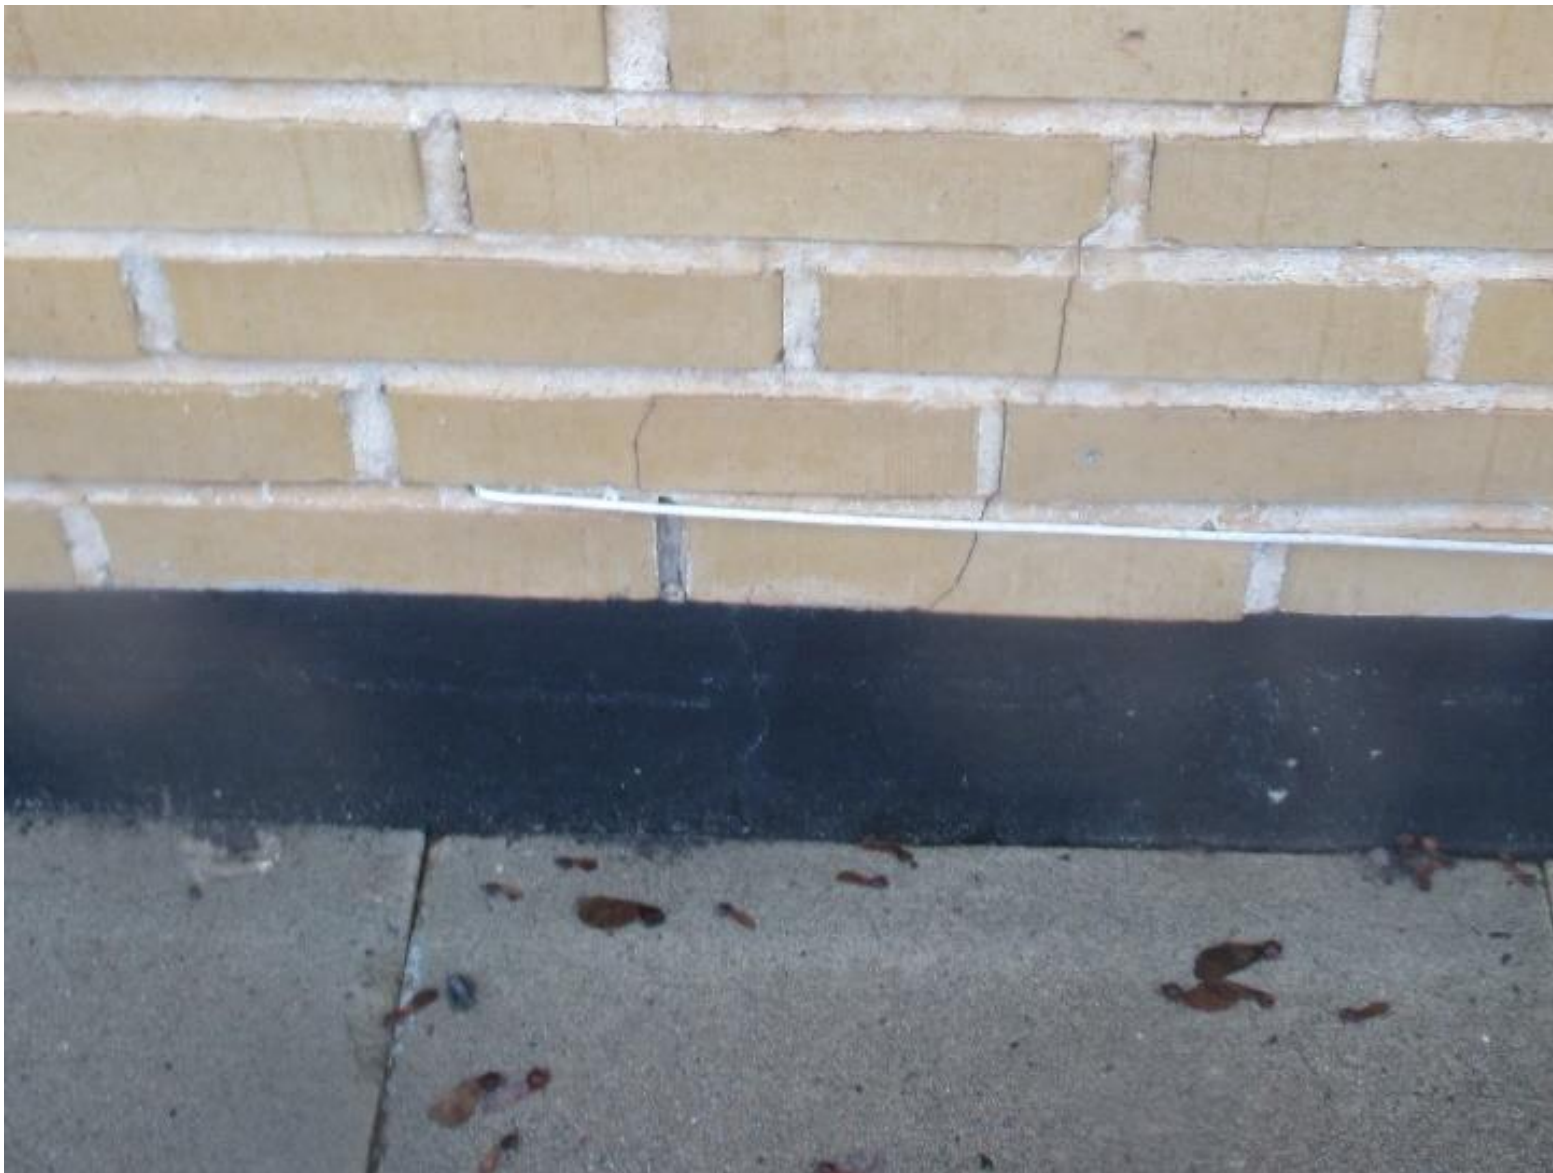
*Eksempel på revnedannelse i facader / sokler.*

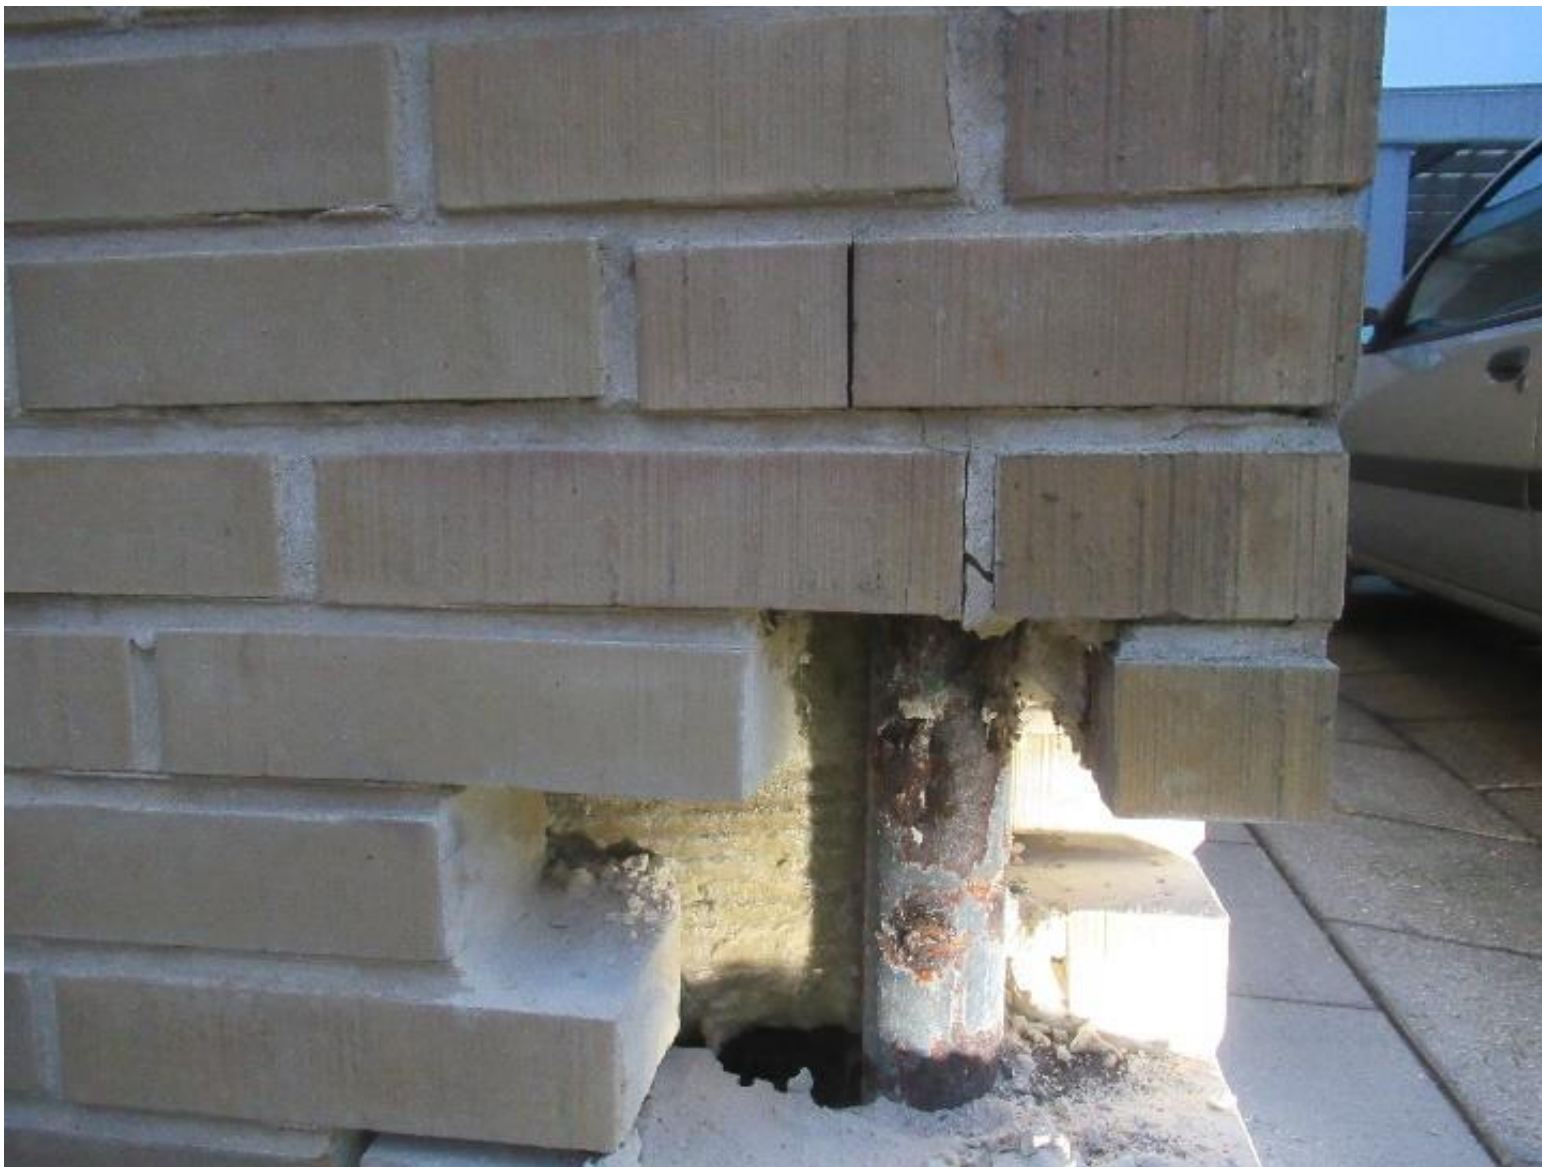
*Eksempel på korrosion af bærende stålsøjler.*
