Afd. 401 – Vestparken 6-27, Lind

# Bygningernes tilstand

Byggeteknisk gennemgang / tilstandsrapport

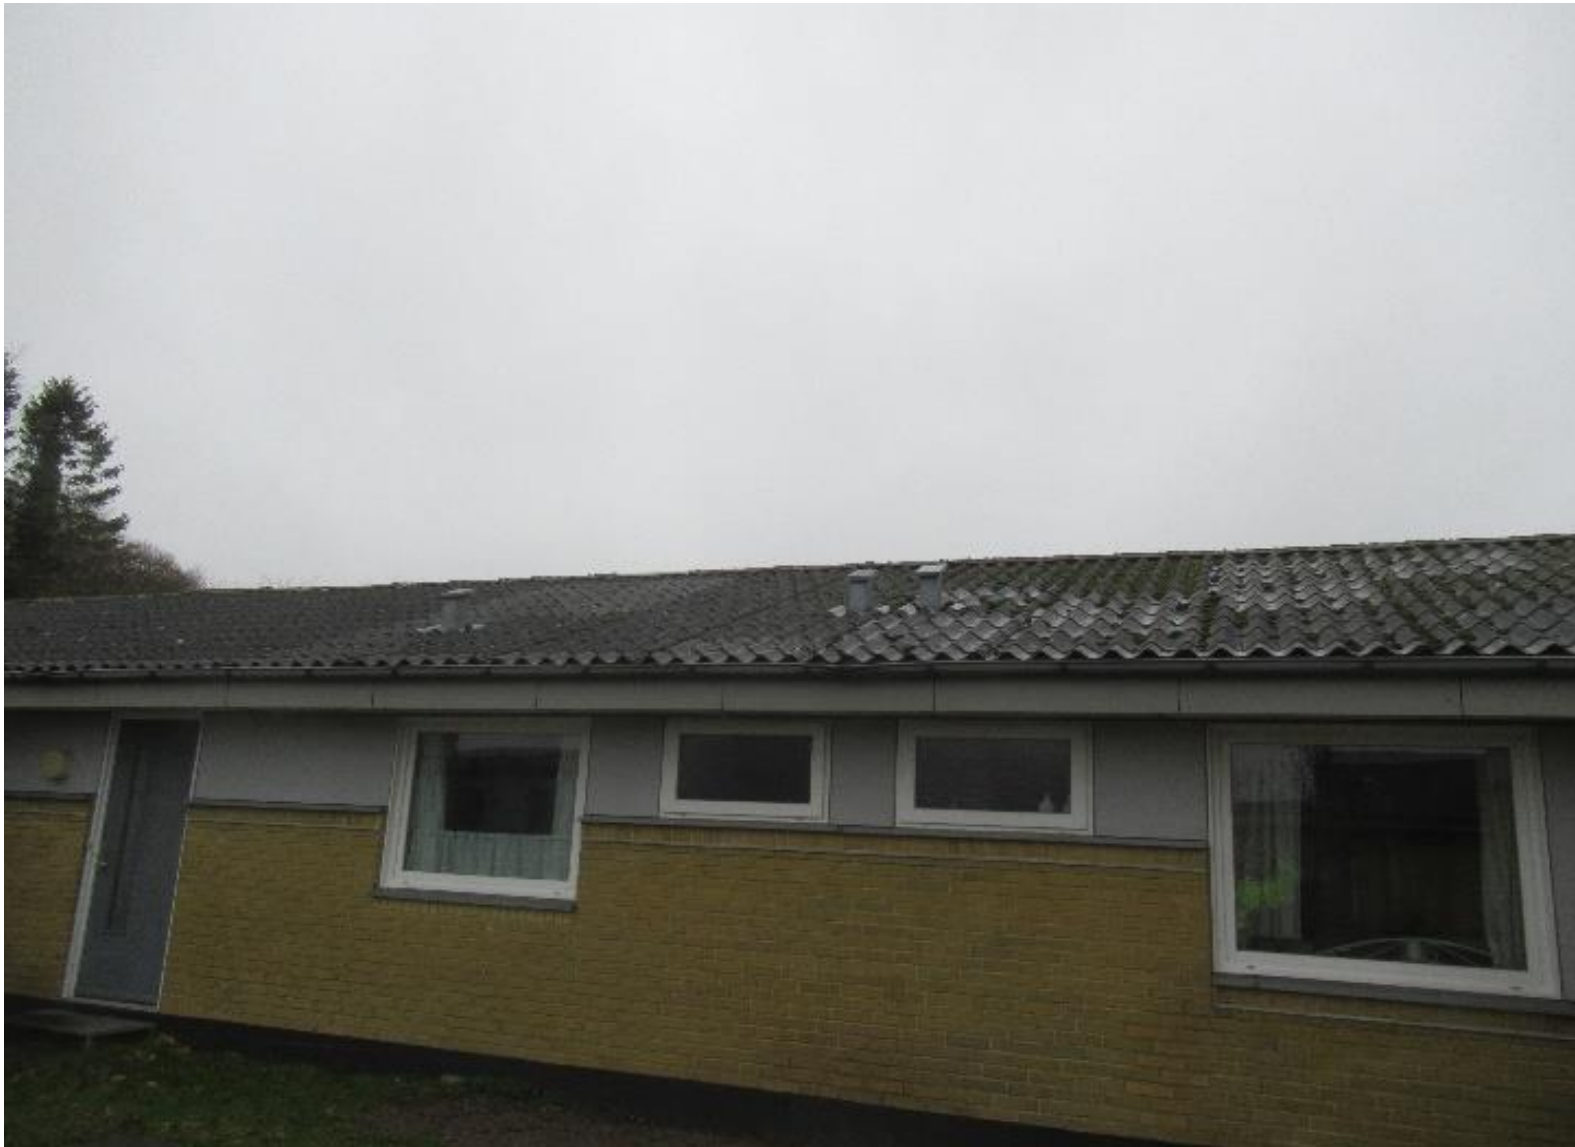
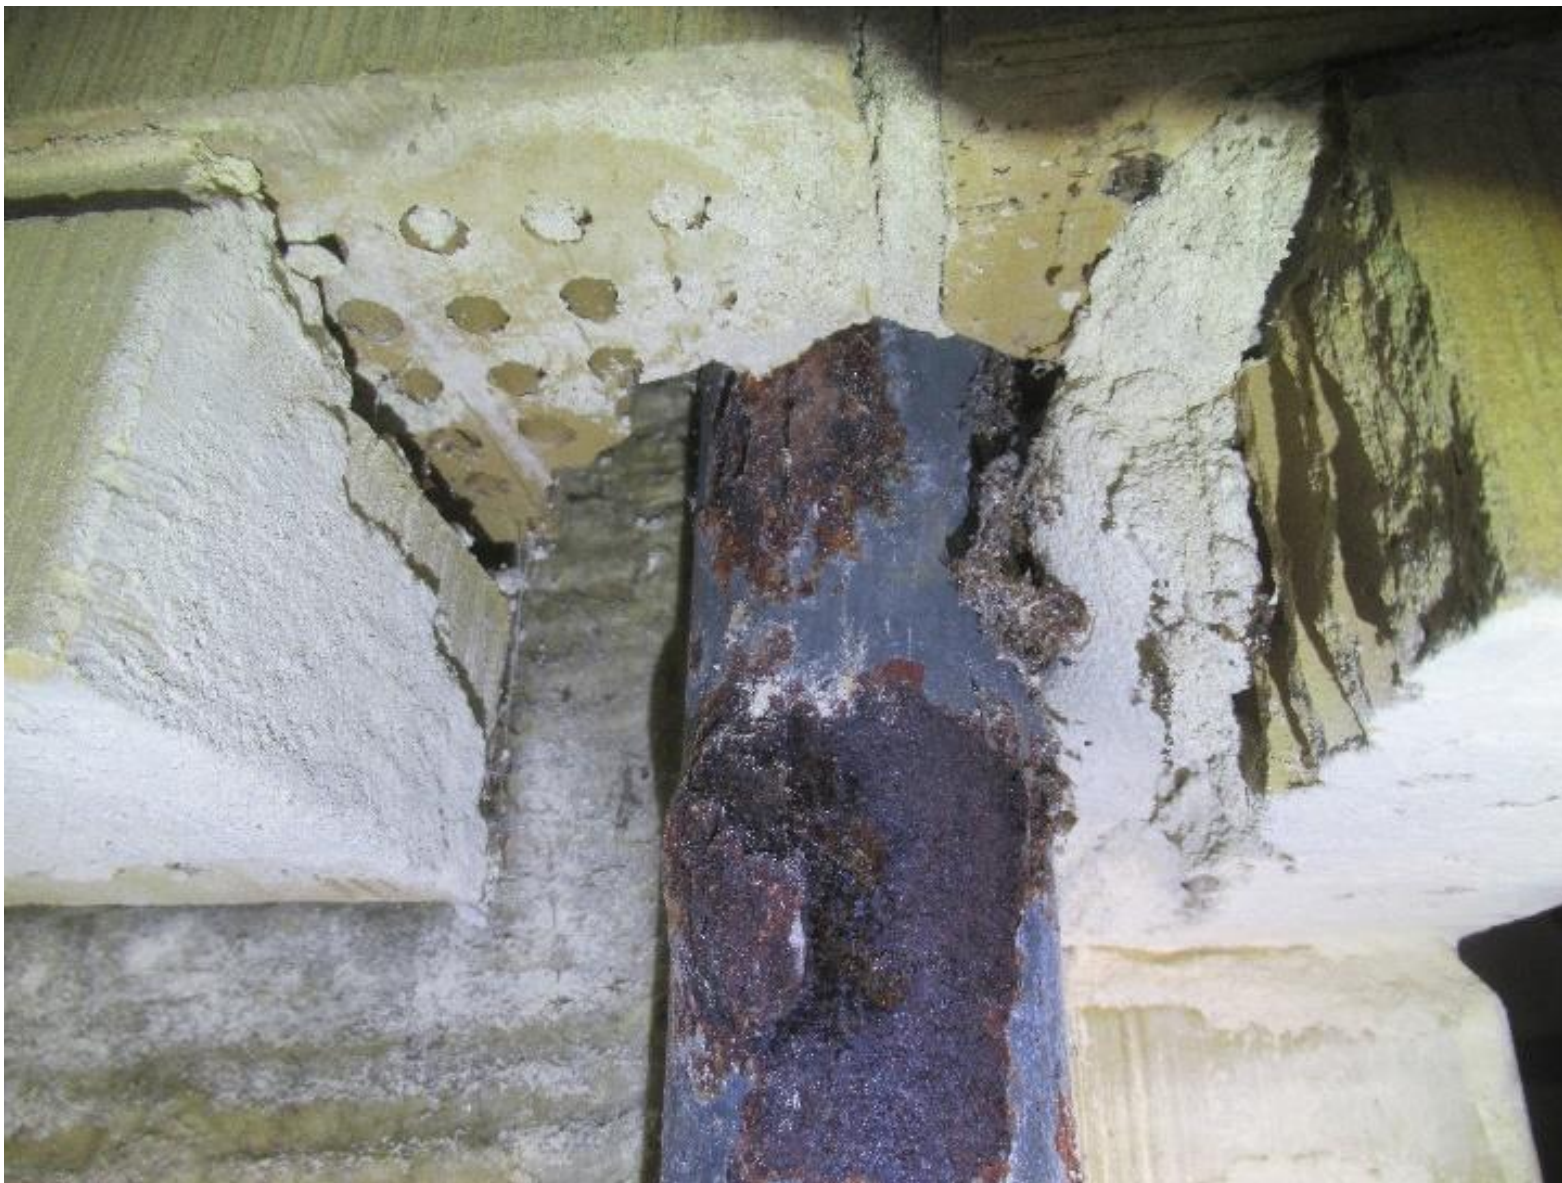
*Nærbillede af korroderet bærende stålsøjle.*

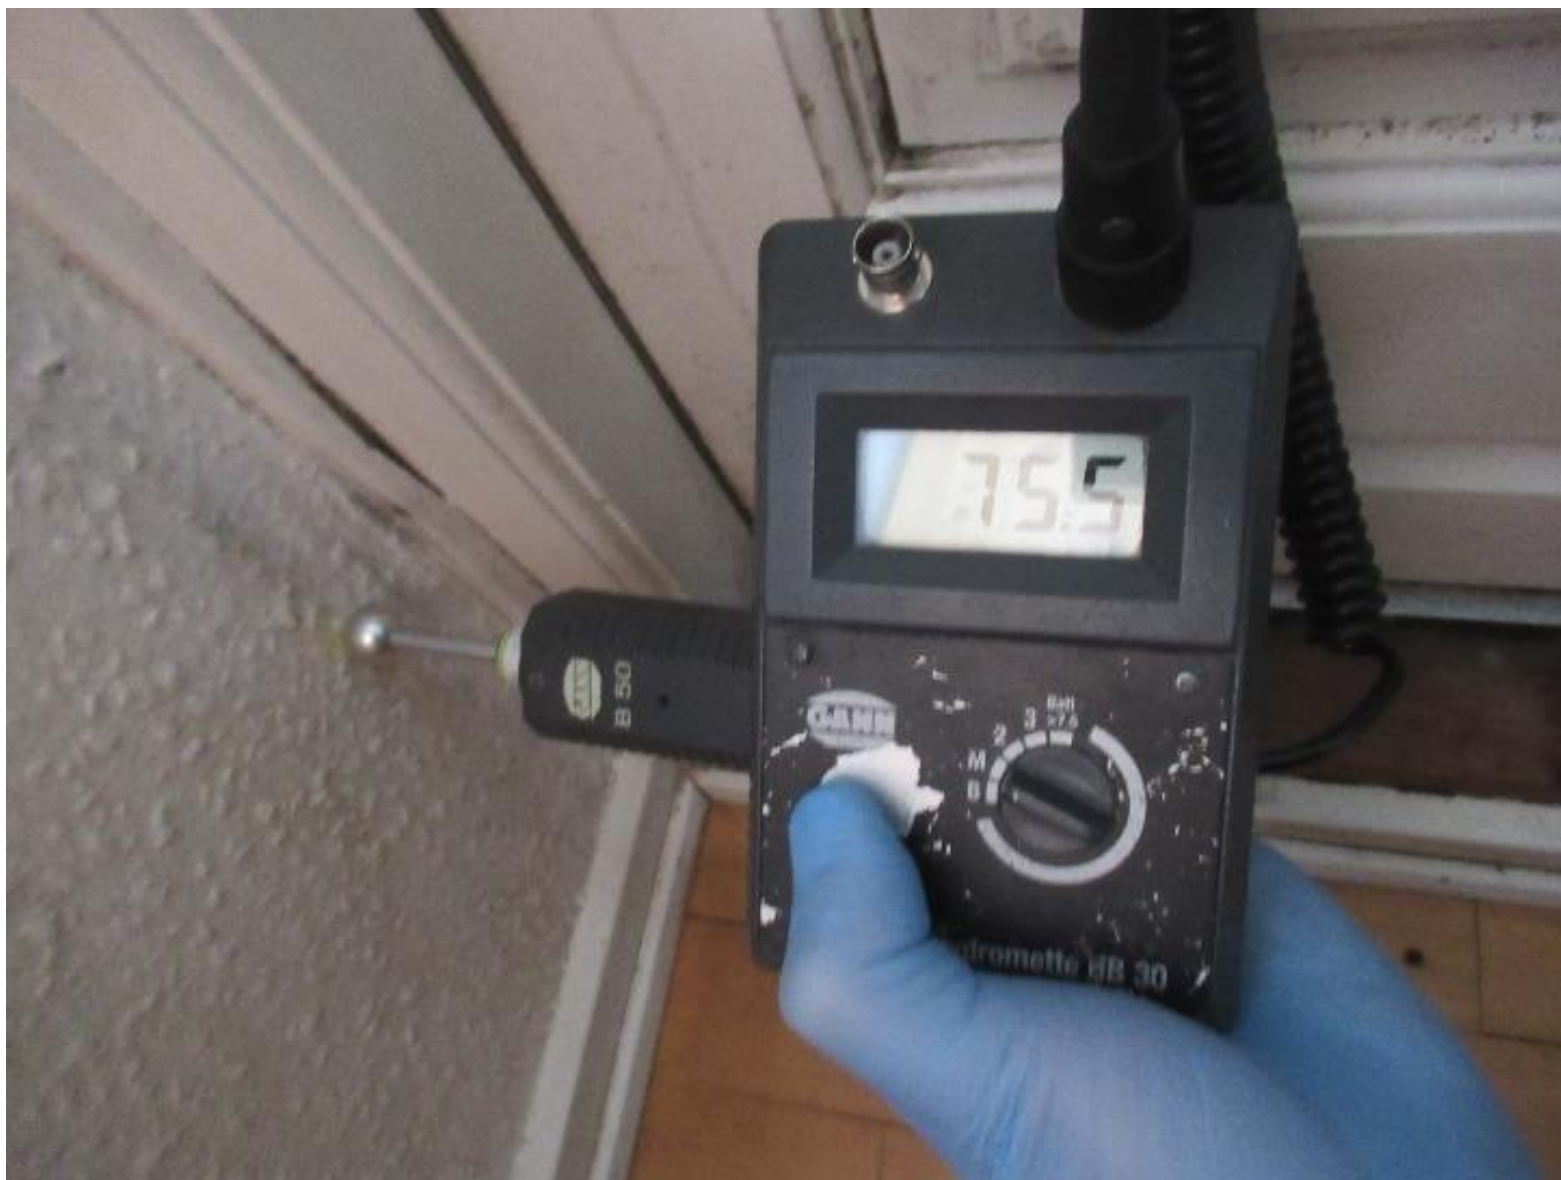
*Eksempel på indvendig opfugtning grundet massiv kuldebro bag stålsøjle.*

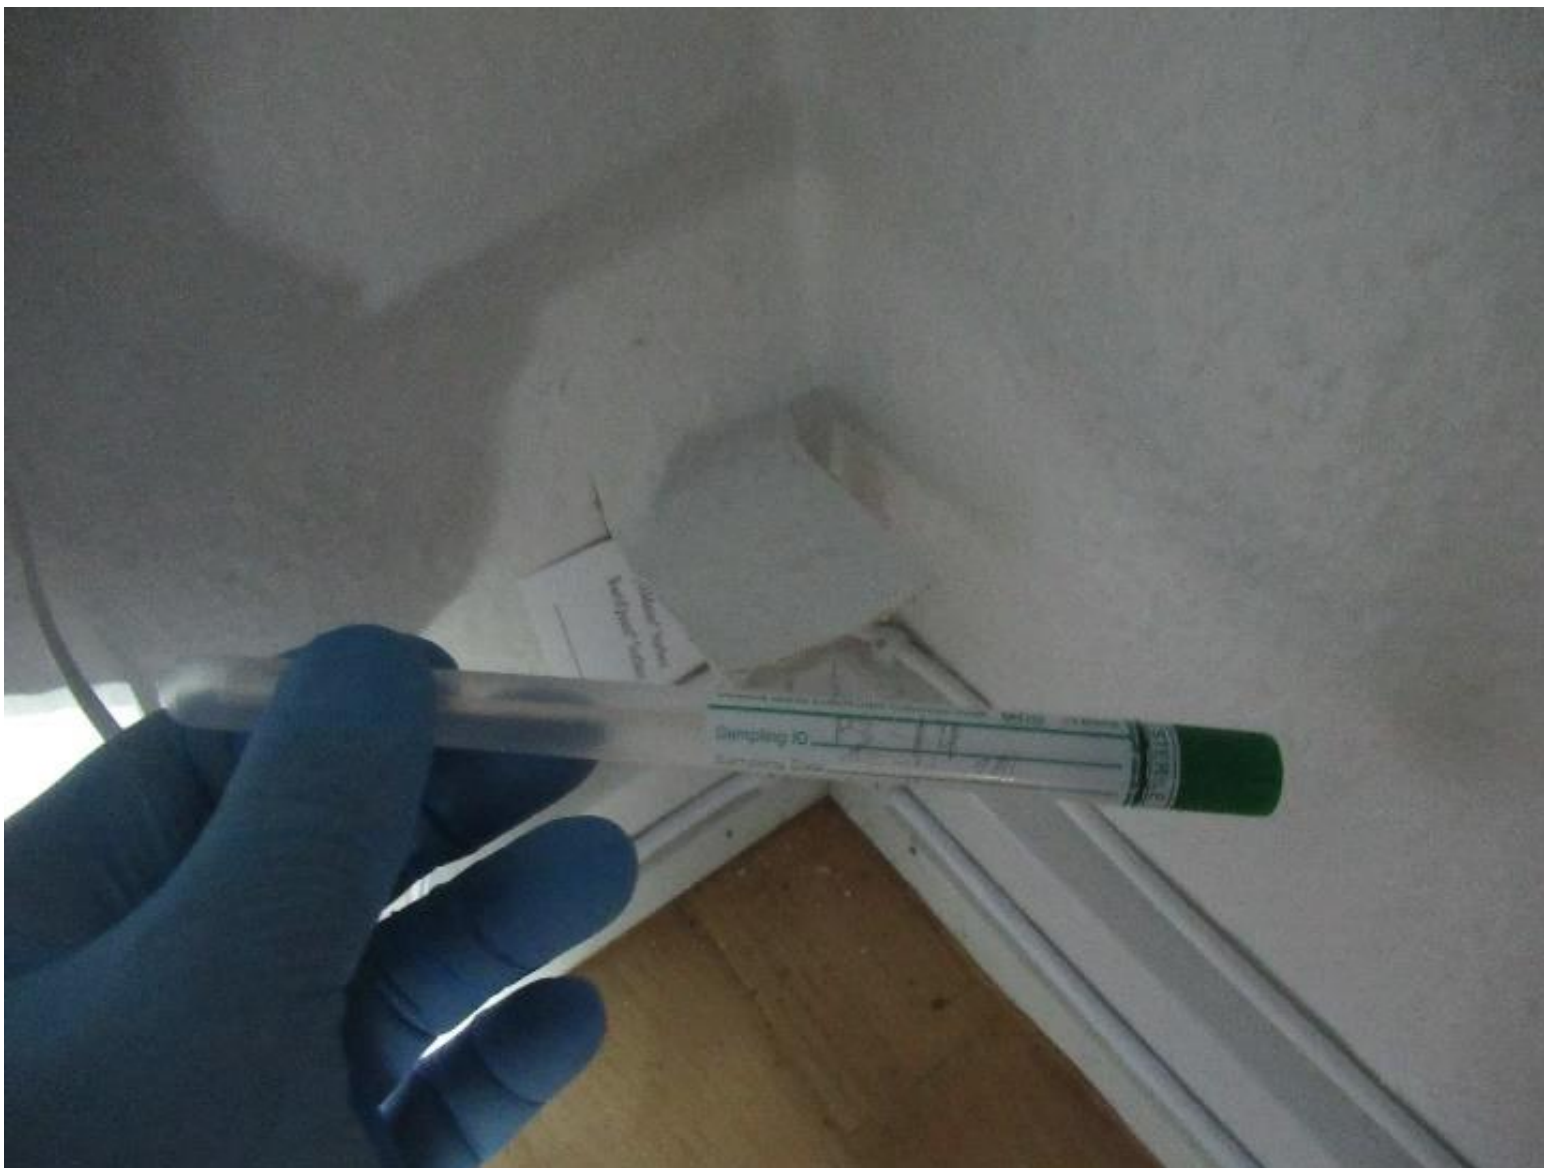
*Eksempel på skimmelprøve – kategori B.*

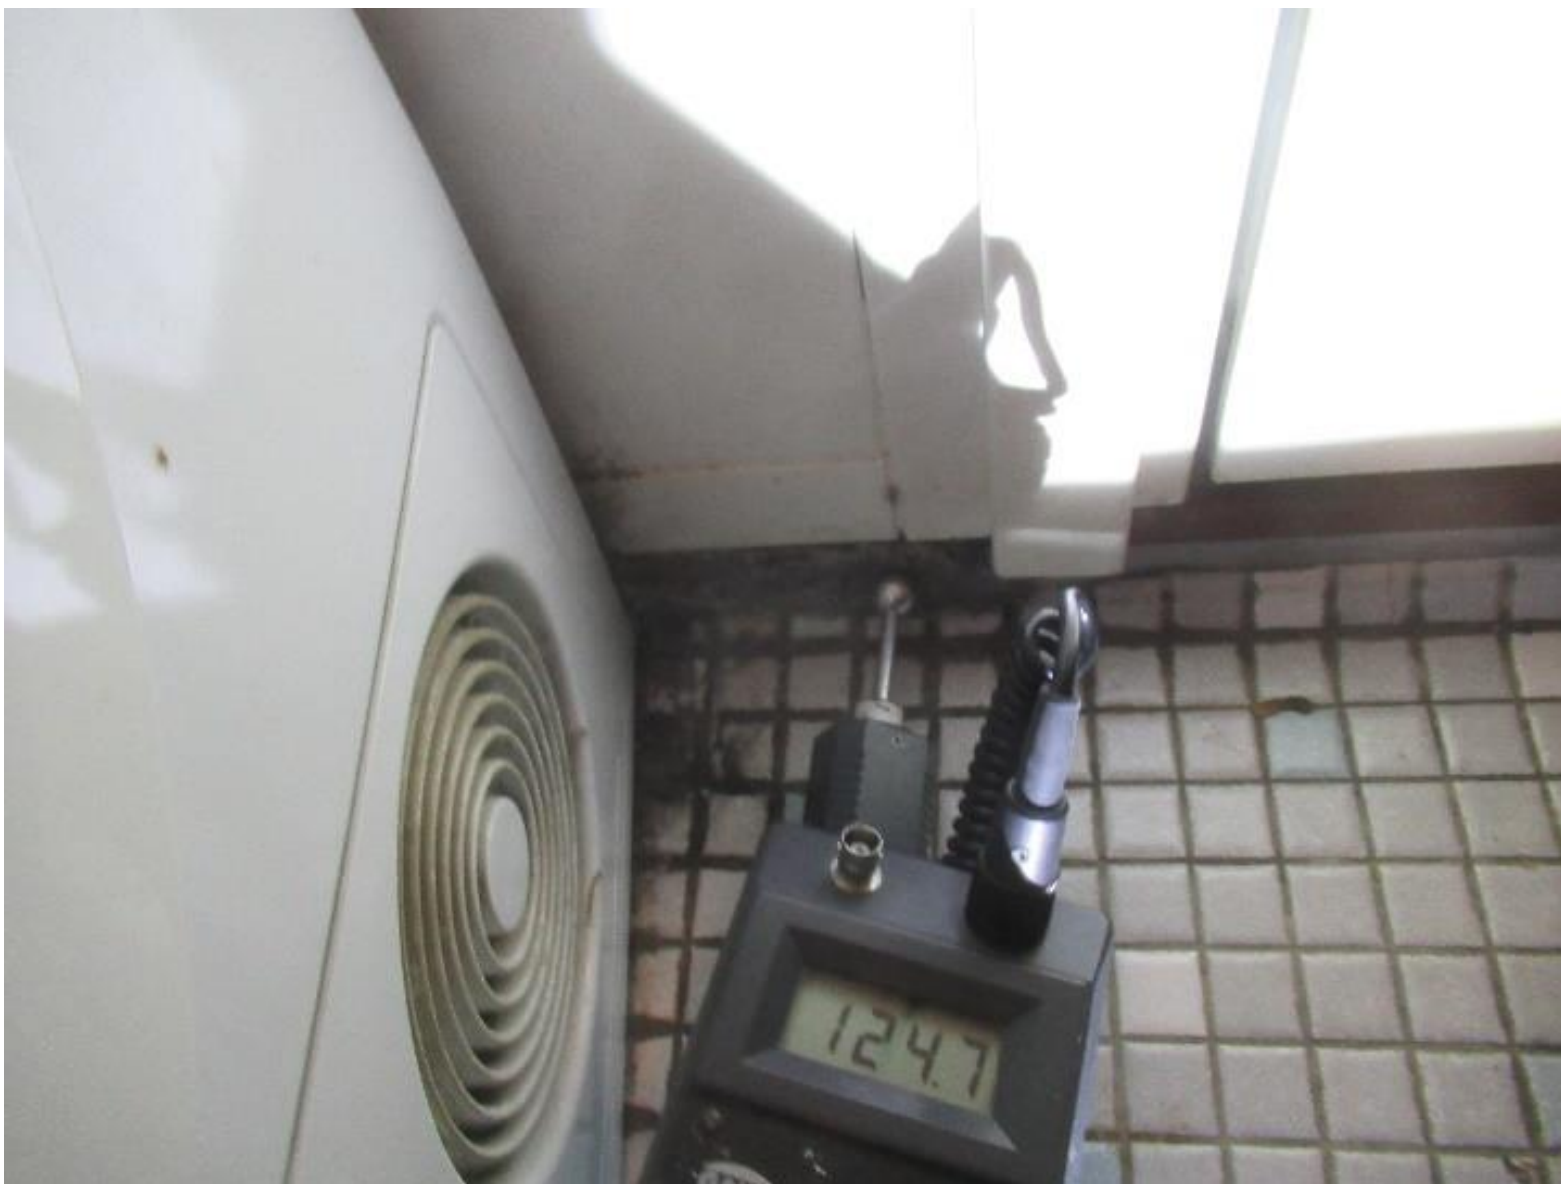
*Eksempel på opfugtning grundet kuldebro.*

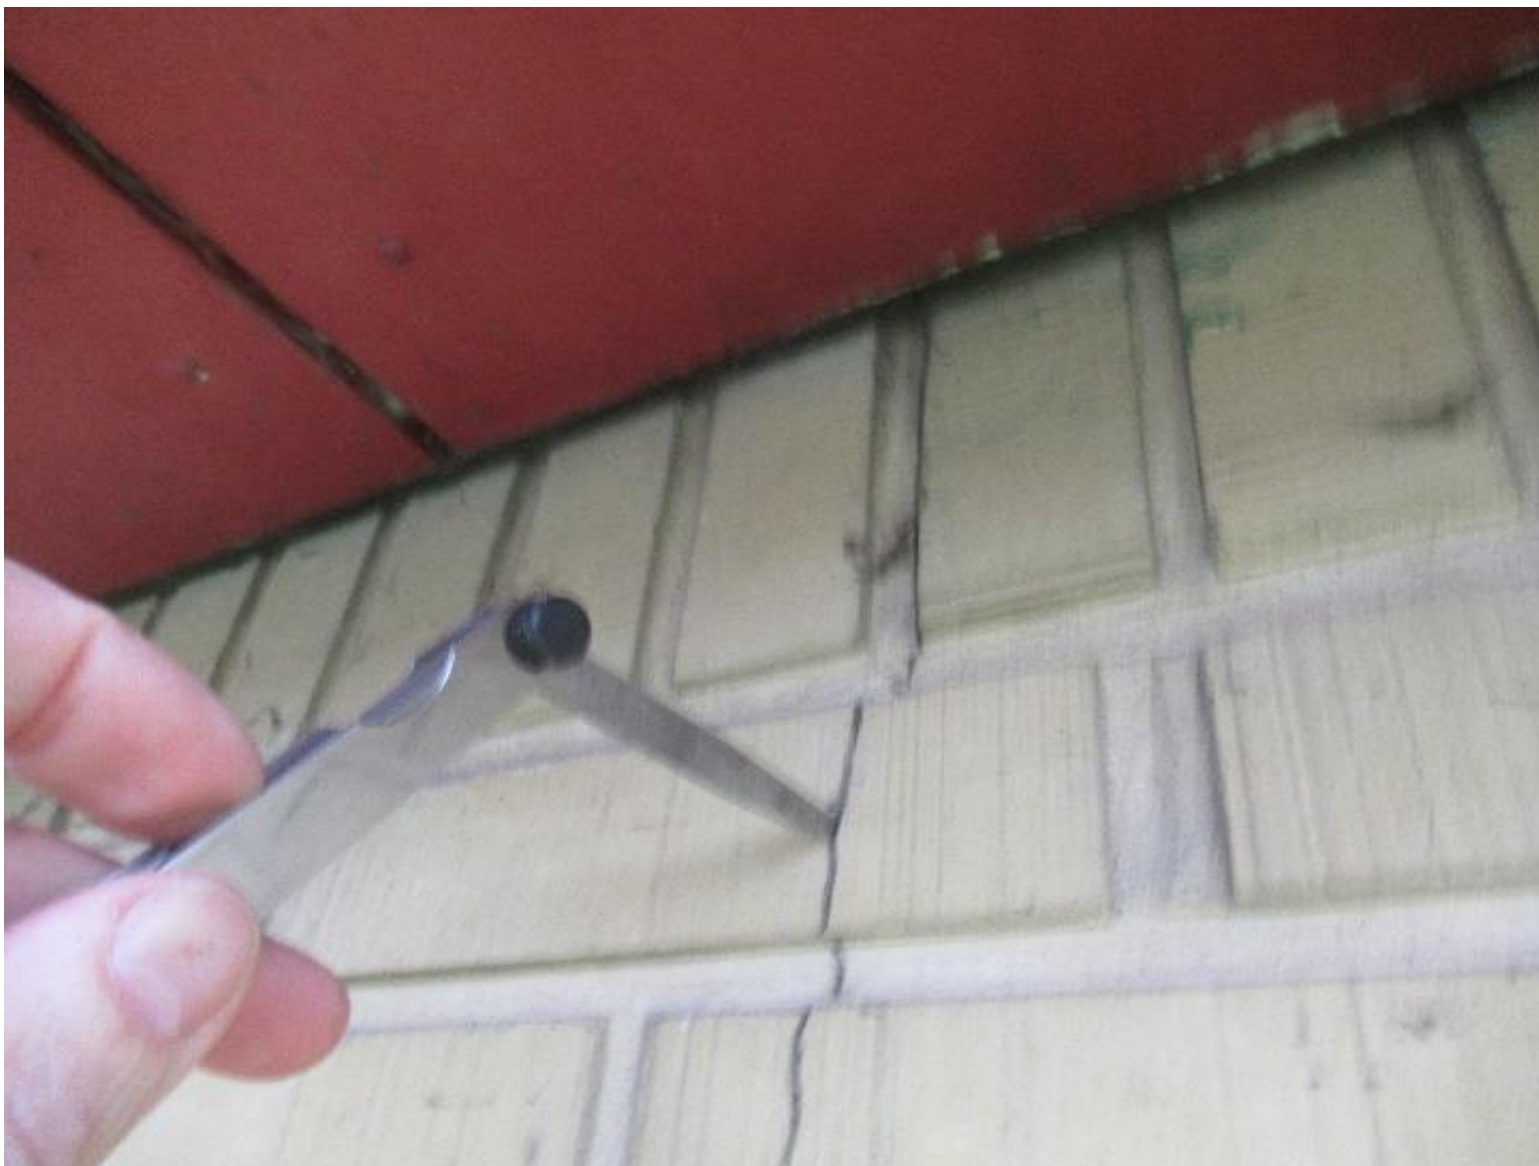
*Eksempel på revnedannelse i facade.*

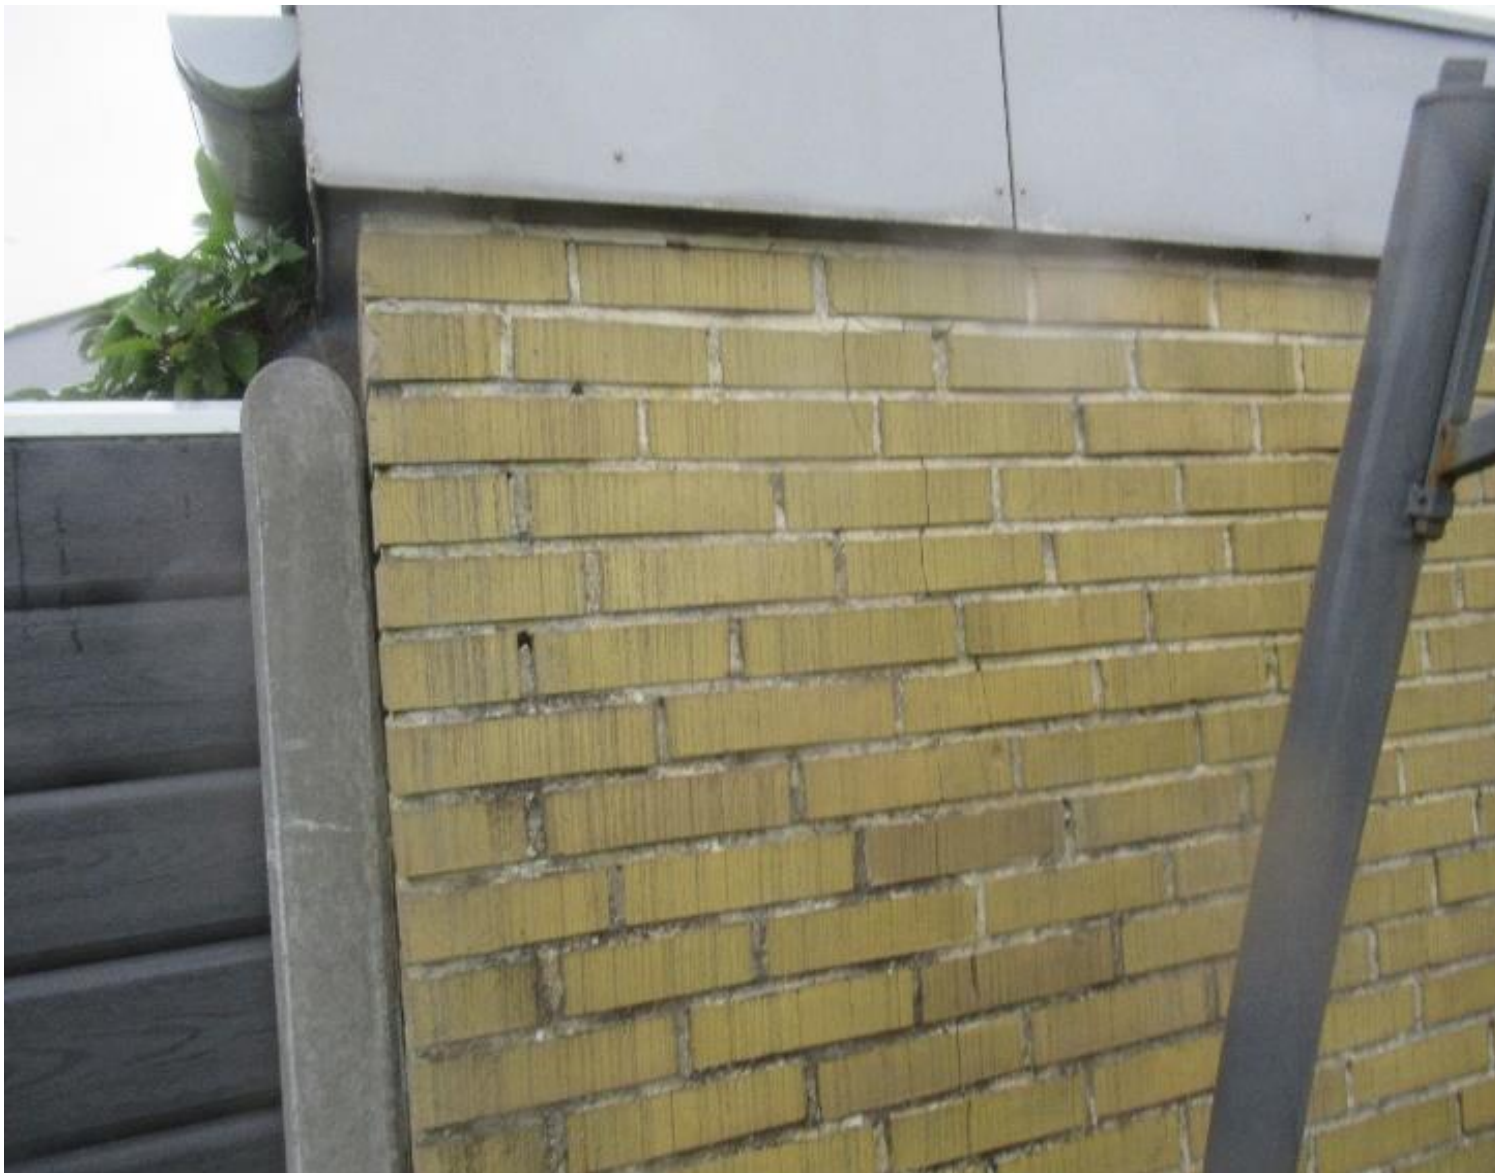
*Eksempel på murværksfuger under nedbrydning.*

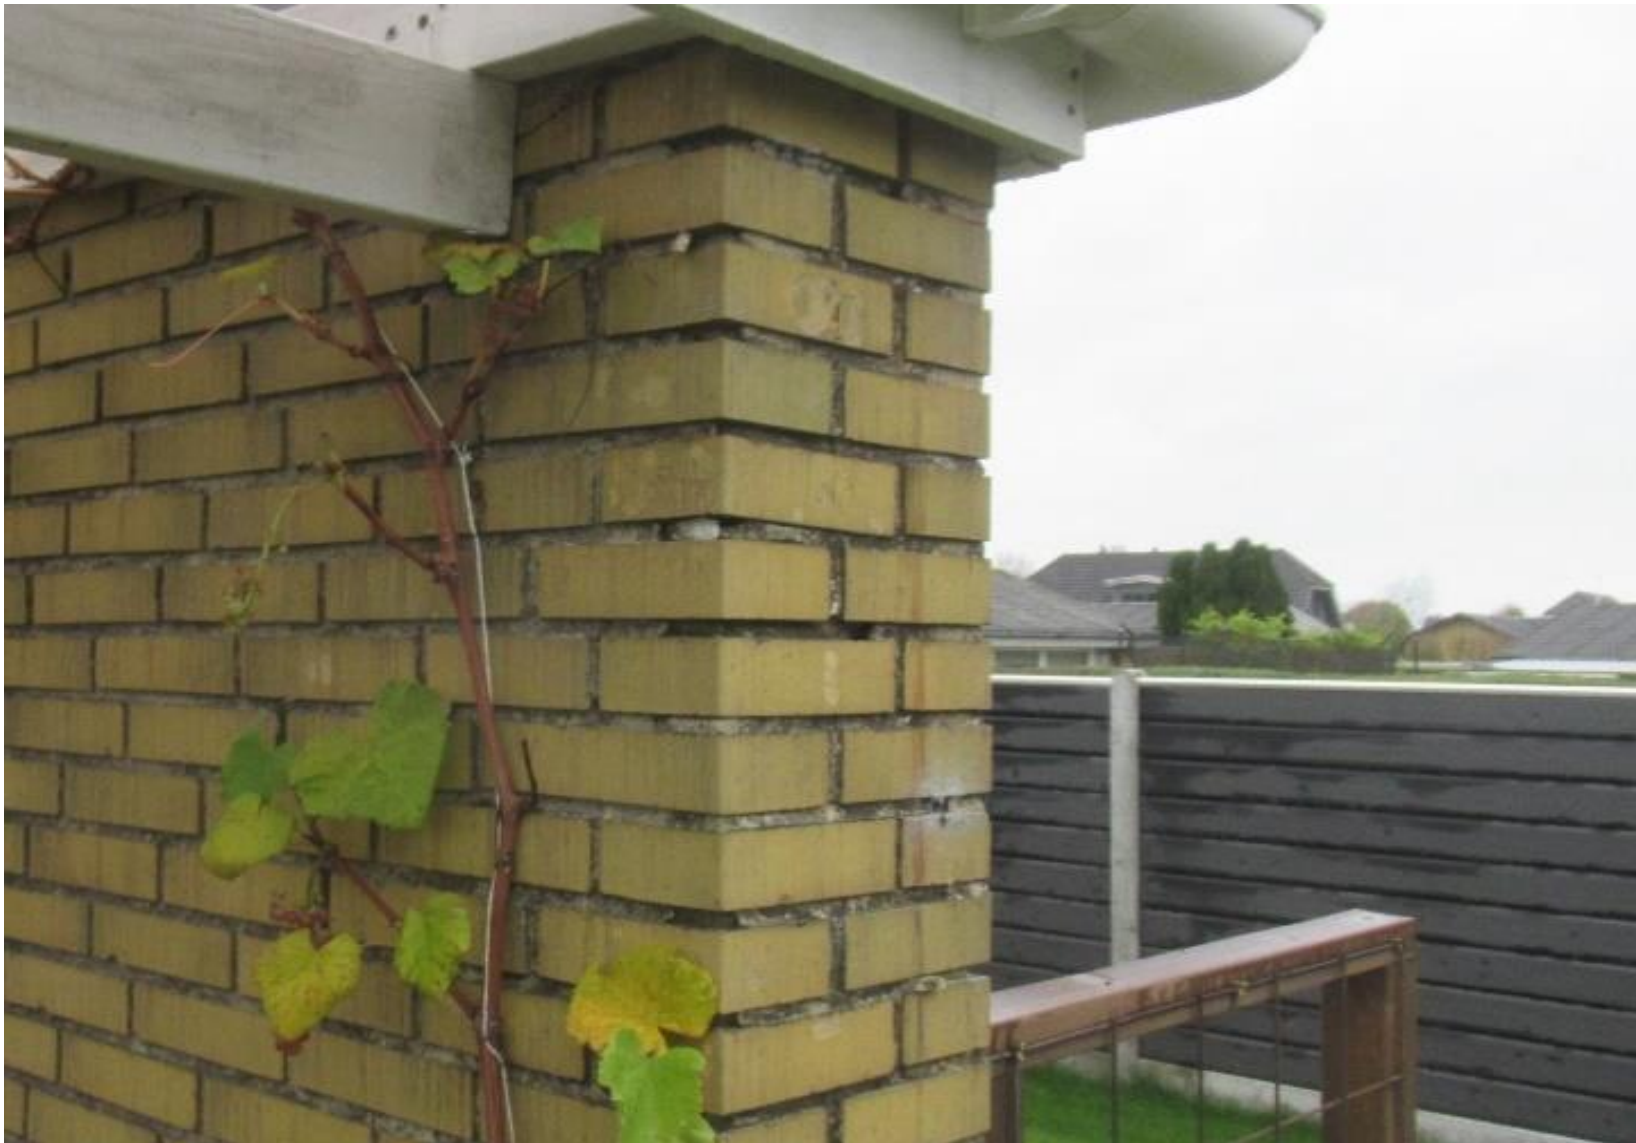
*Eksempel på nedbrydning af fuger i murværket.*

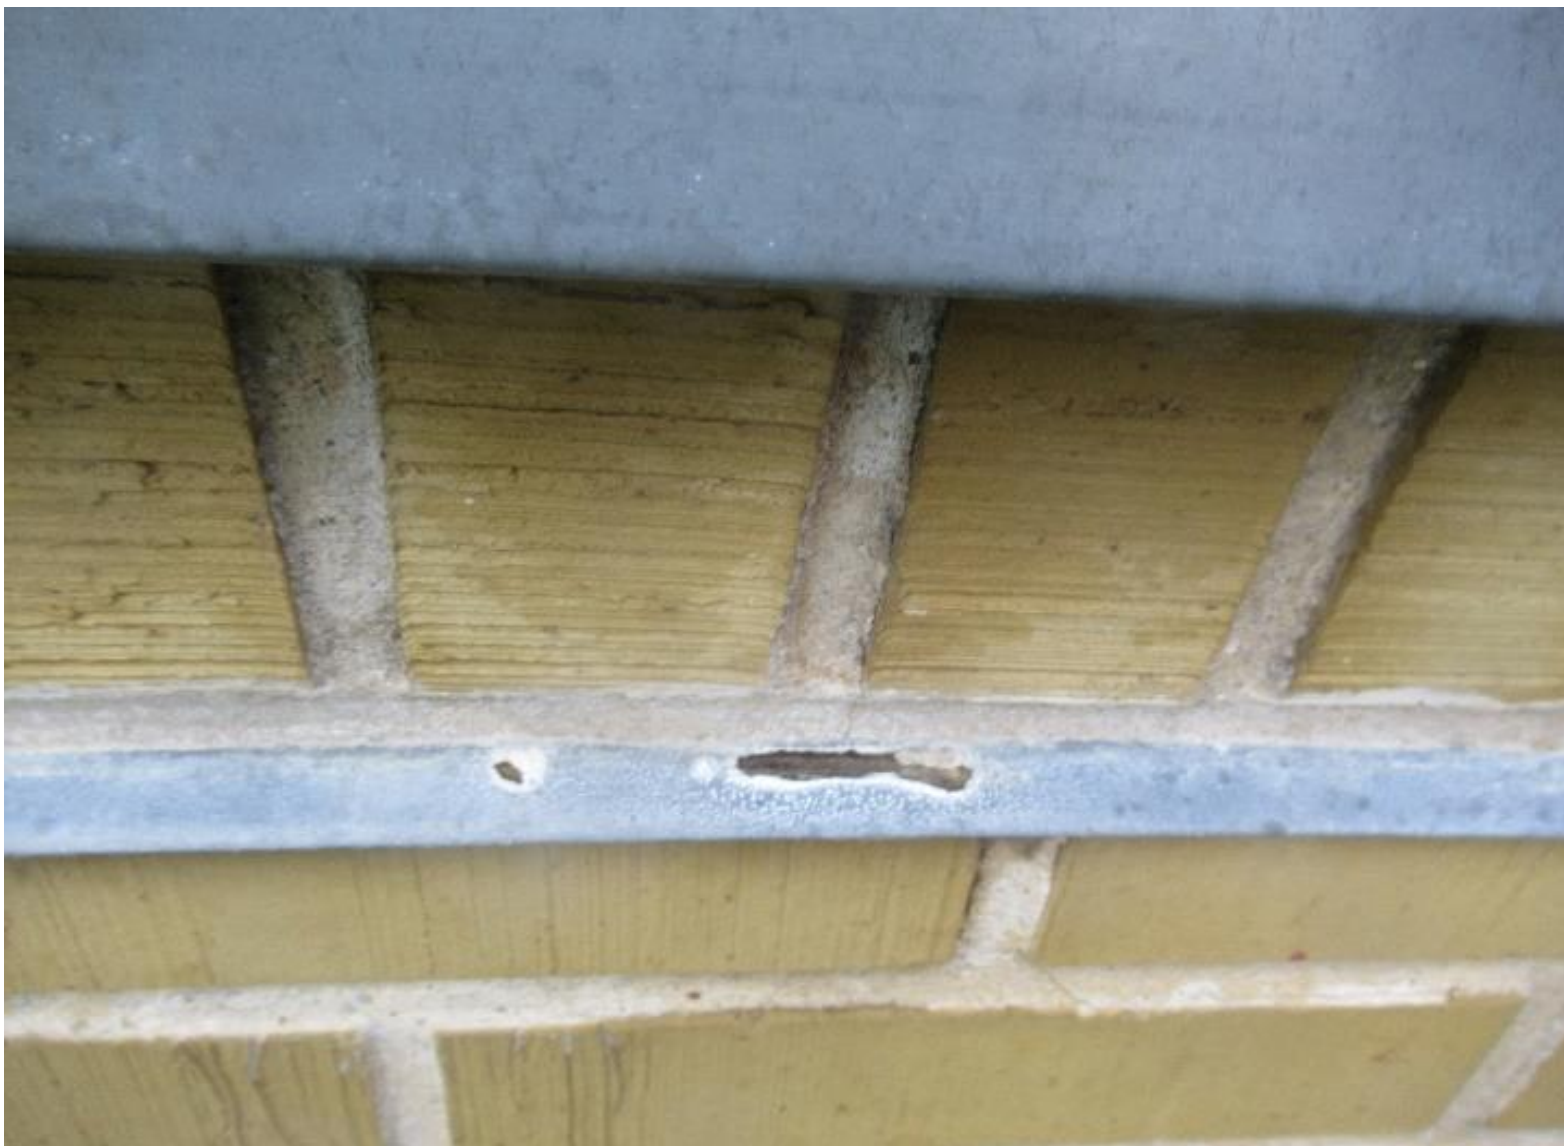
*Eksempel på korroderet indskud under sålbænk.*

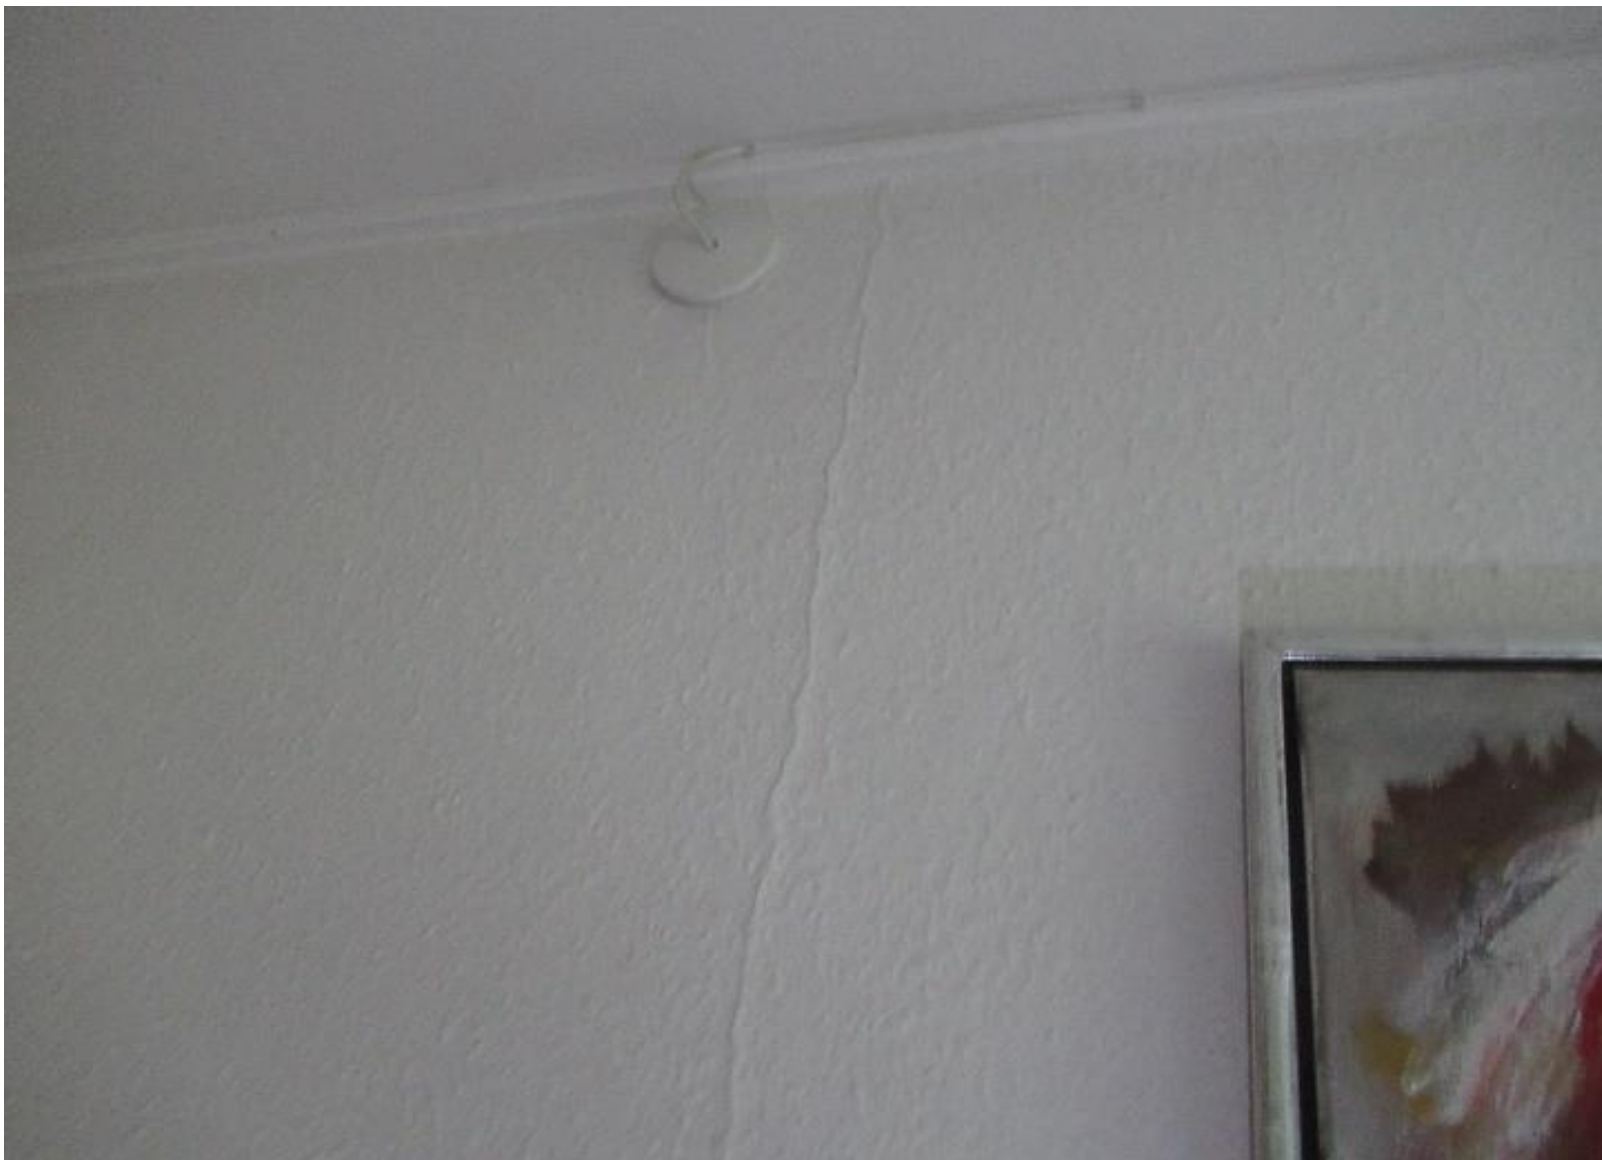
*Eksempel på skillevægge med revnedannelse.*

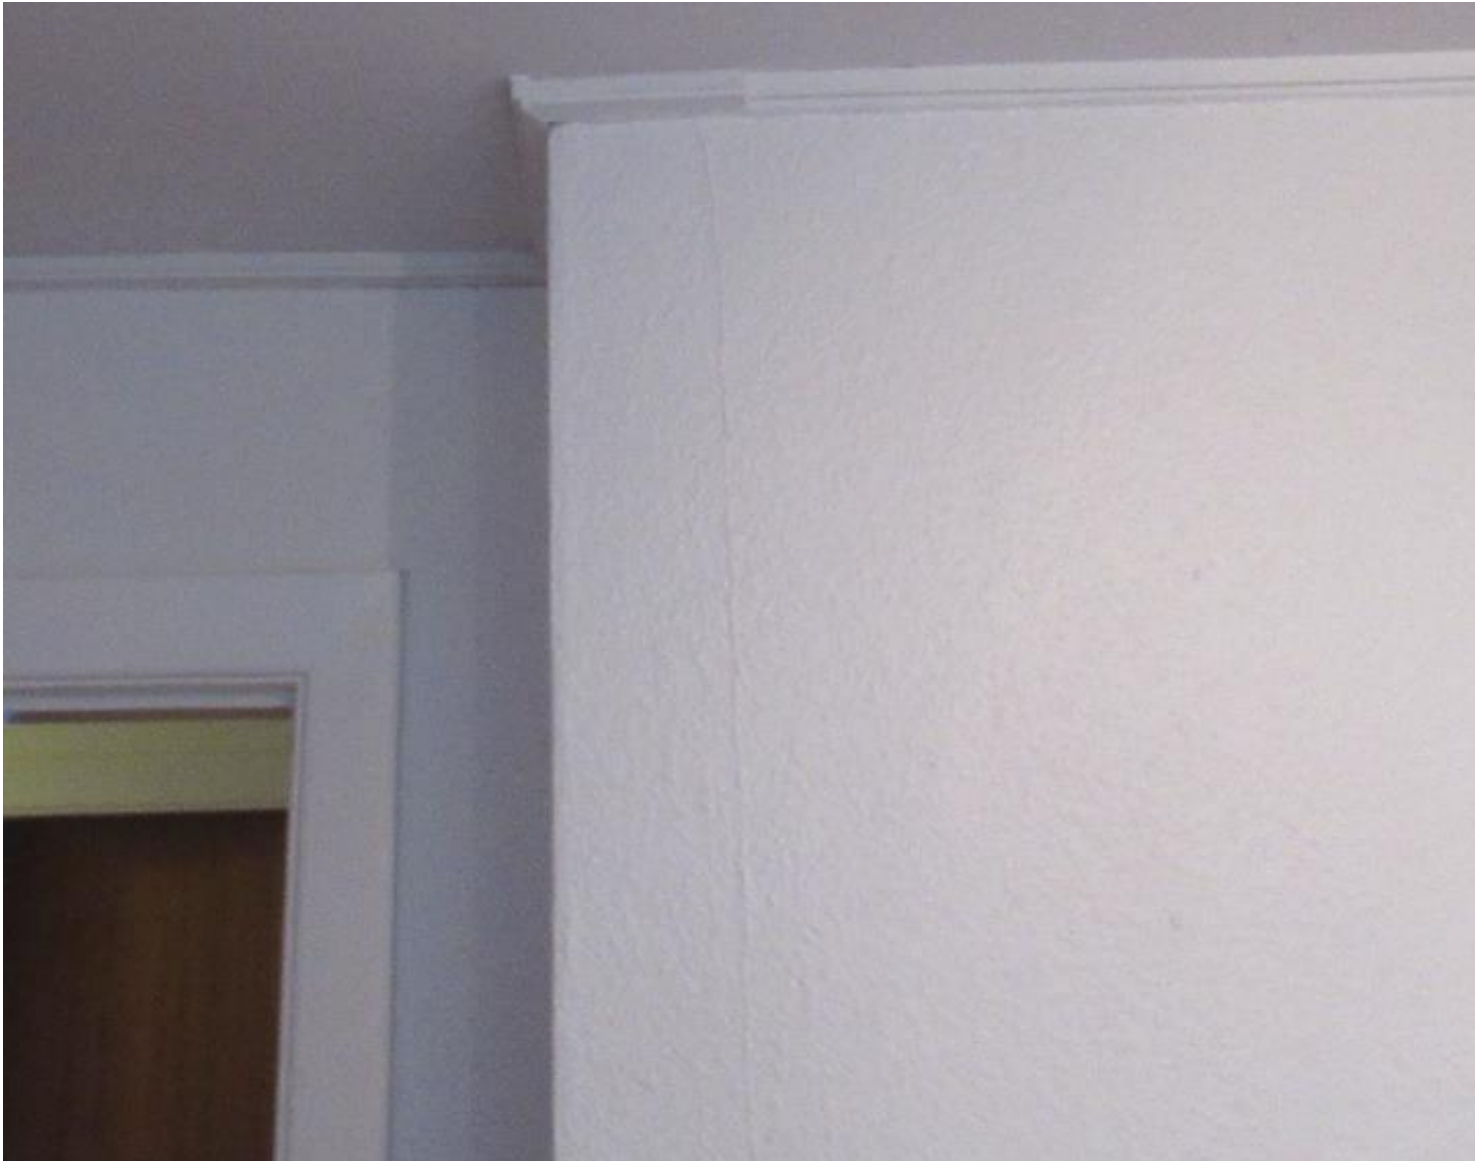
*Eksempel på revnedannelse i elementsamling.*

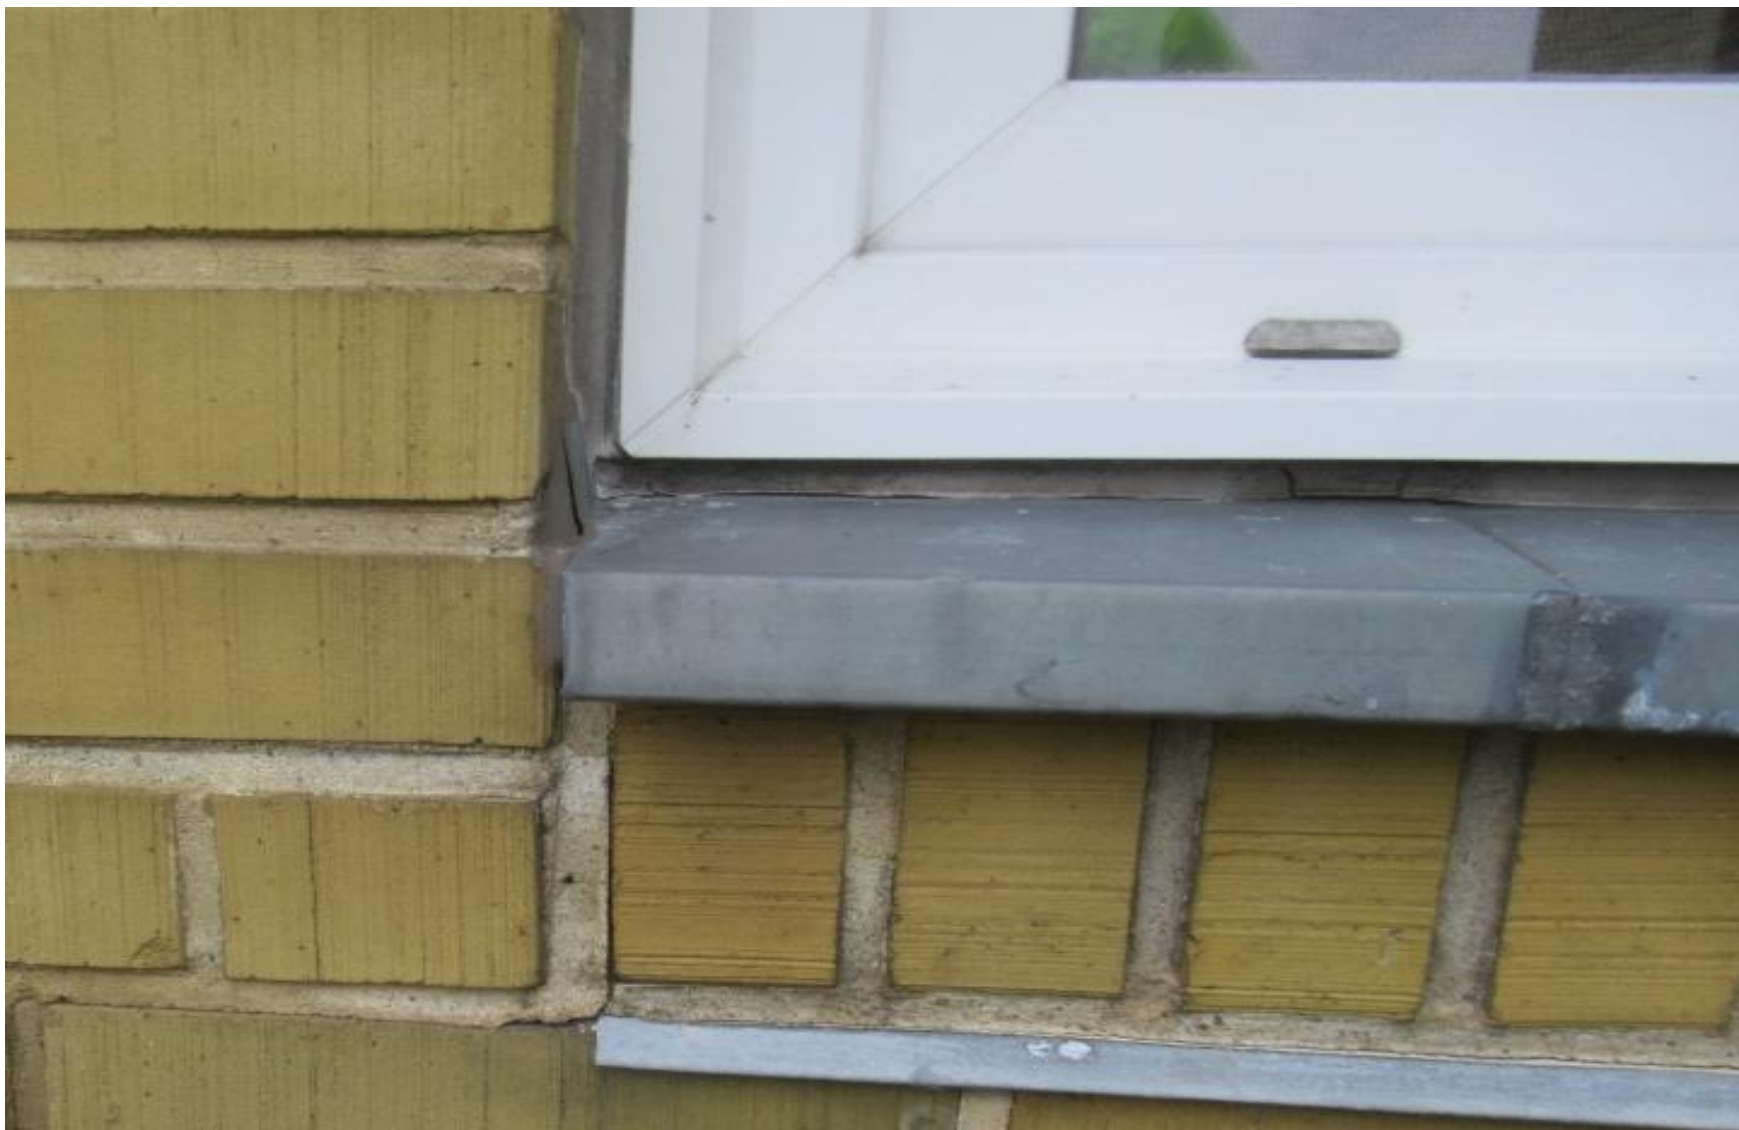
*Eksempel på korrosion af zinkinds kud.*
