Afd. 401 – Vestparken 6-27, Lind

# Bygningernes tilstand

Byggeteknisk gennemgang / tilstandsrapport

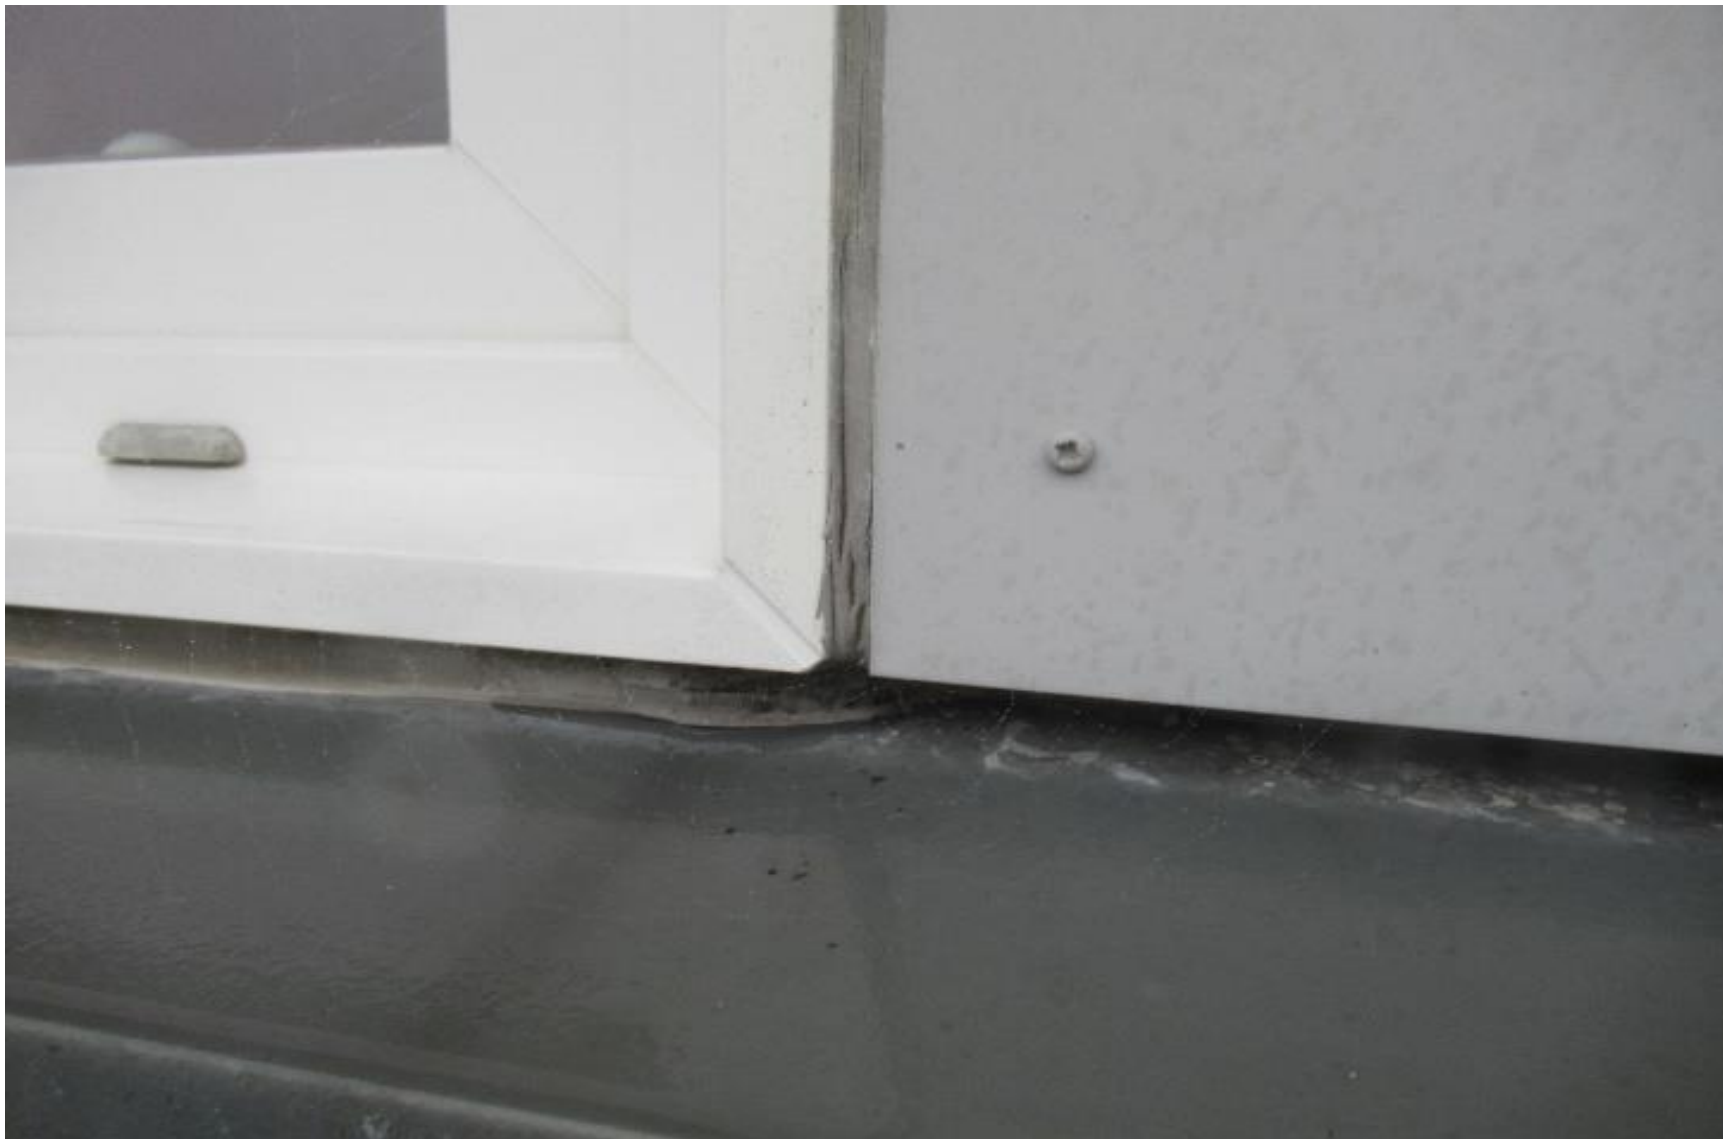
*Eksempel på fugeslip.*

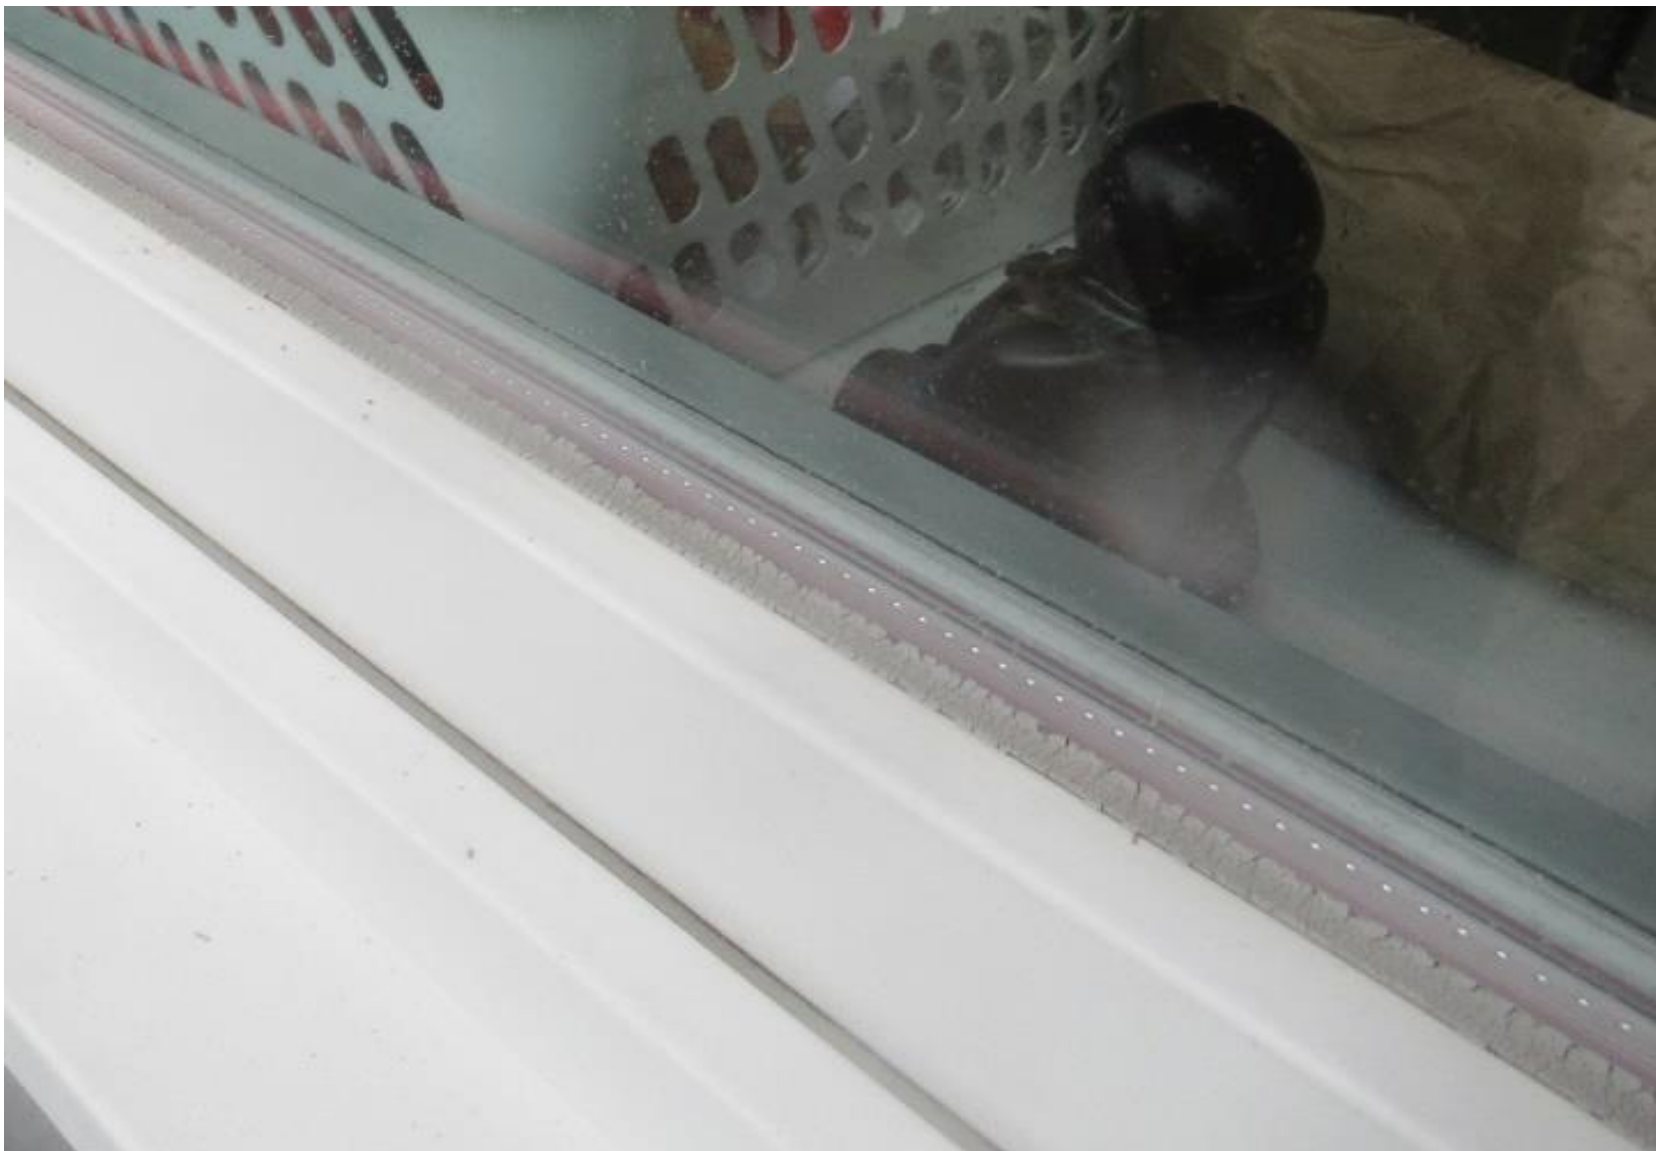
*PVC- vinduer årgang 1995, dermed 26 år gl. Smuldrende tætningslister.*

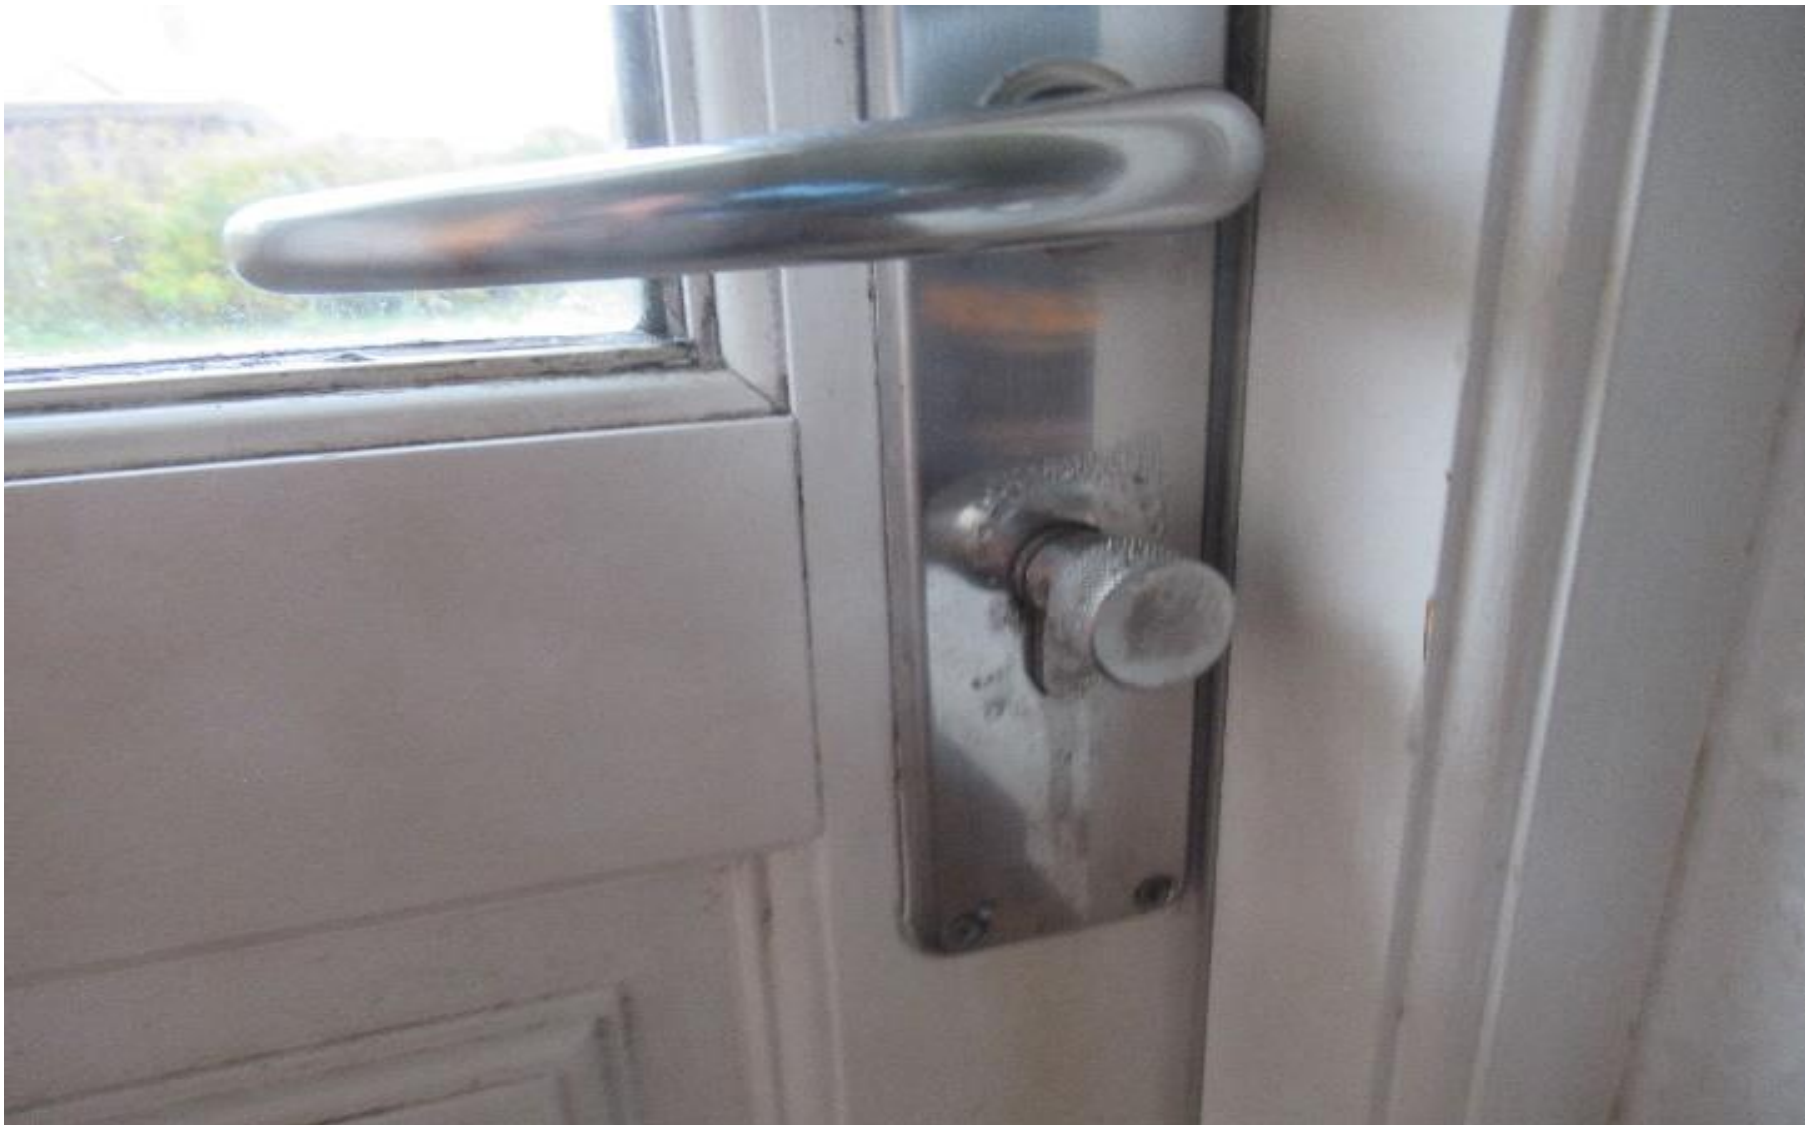
*Eksempel på kondensdannelse på låsekasse*

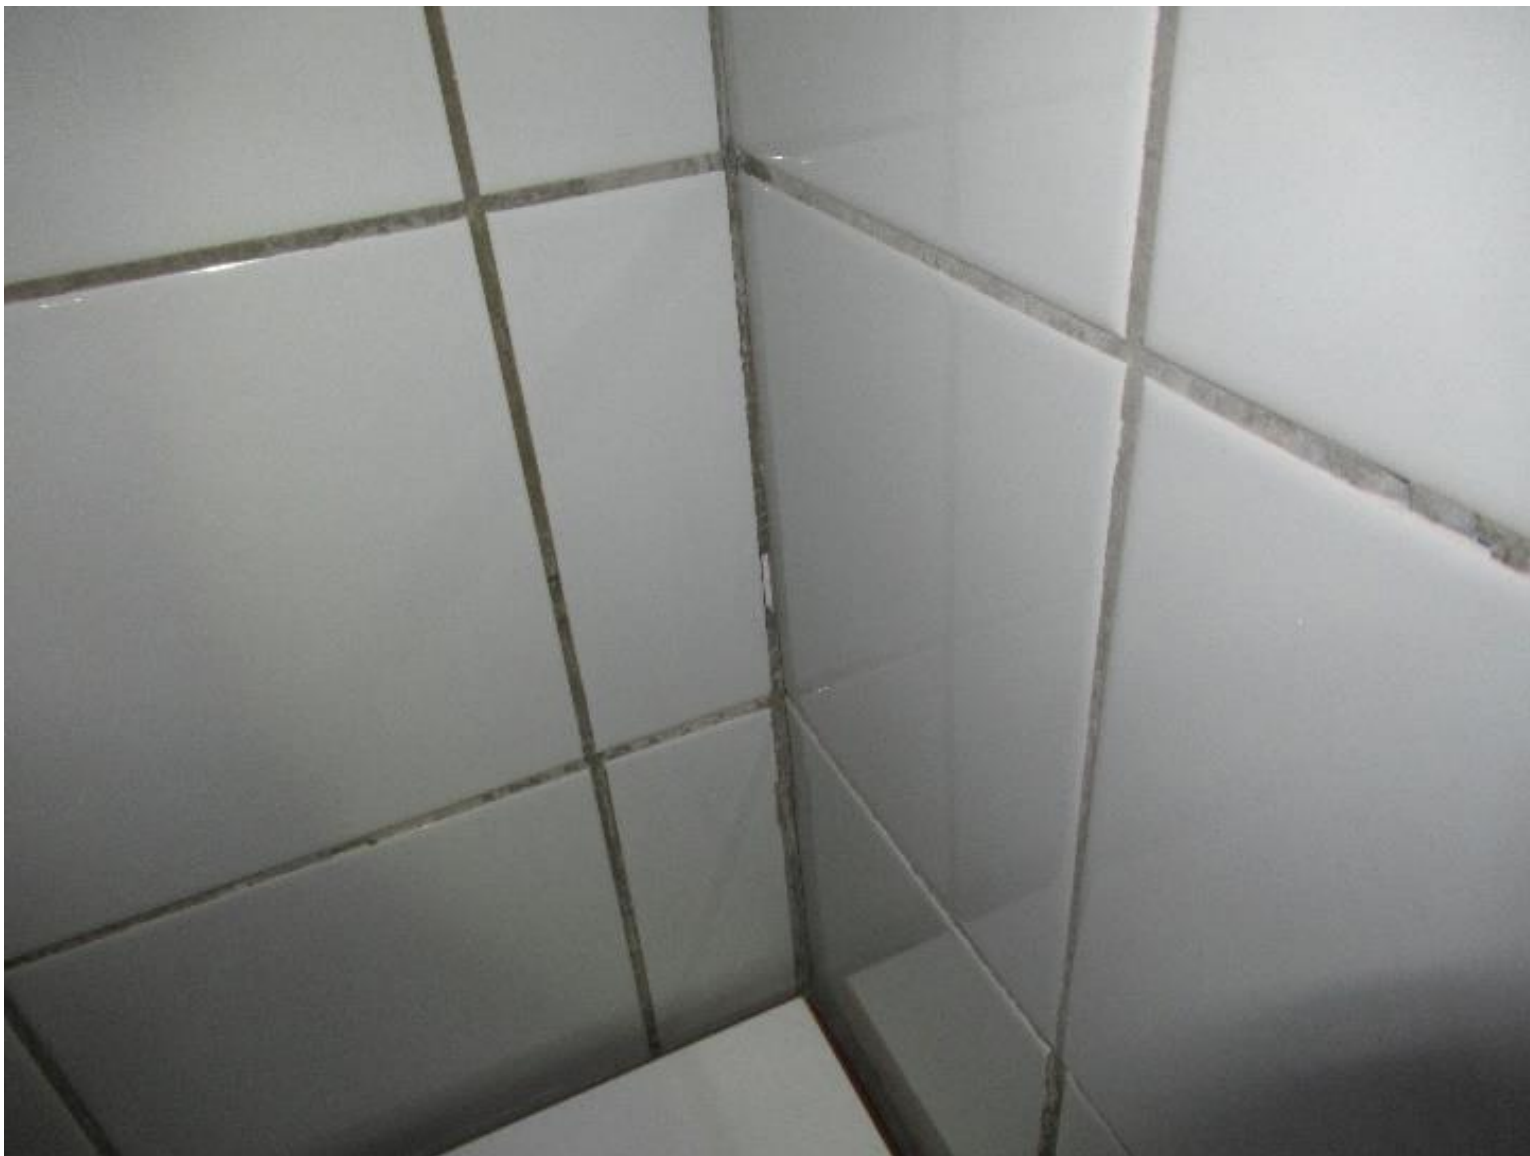
*Eksempel på manglende / porøse flisefuger.*

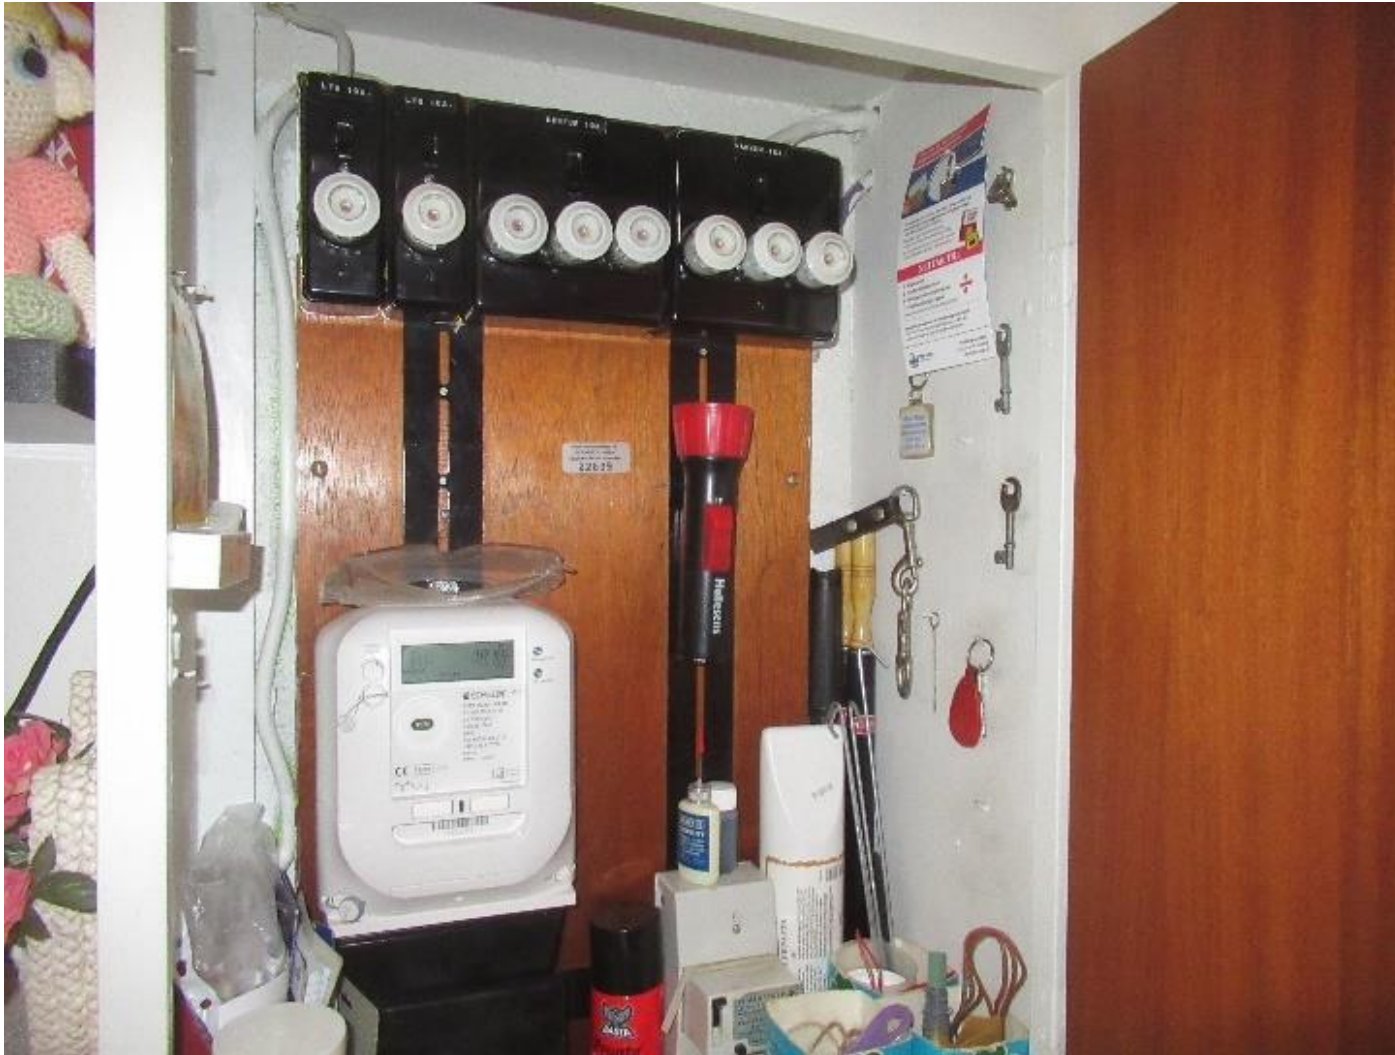
*Ældre elinstallationer.*
