Afd. 530, Vestergade, Vildbjerg

Omfattende  
Vestergade 25-31

## Visuel tilstandsvurdering

22.01.2021

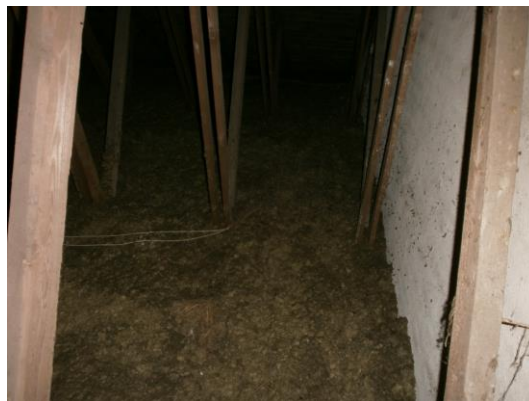
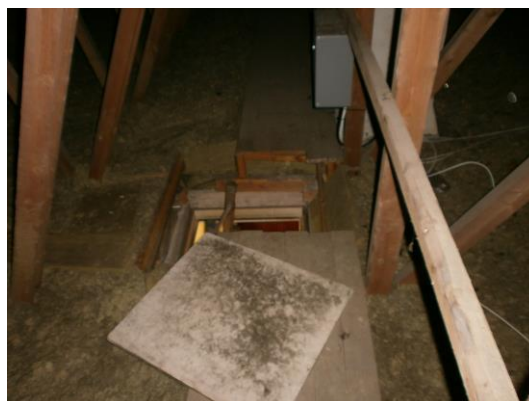
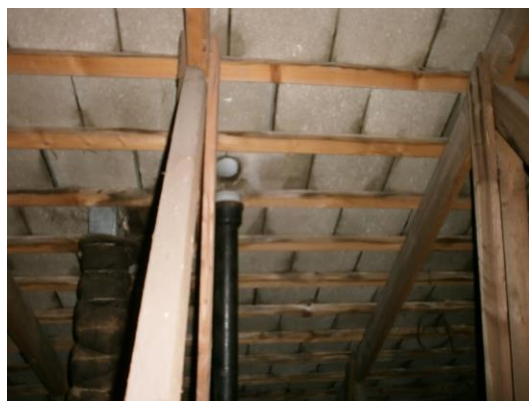
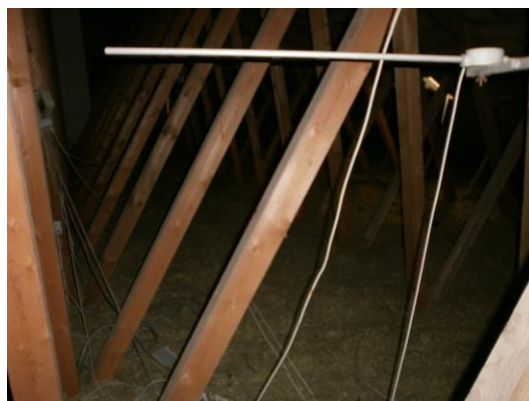
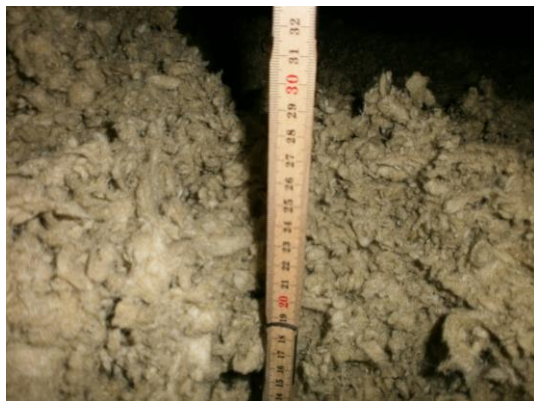
#### 4.3.1 Tag

Tagdækning af eternit skifer fra 1964.

Tagpladerne anses at indeholder asbest (normalt fra den periode).

Generelt er der registreret nogen til fremskreden forvitring og nedslidning. Skifer har en levetid på ca. 40år hvilken er betydeligt overskredet. Vurderet restlevetid 5-10 år.

Træet fremstår udtørret og mangler malerbehandling

Der er konstateret problemer med rendejern der er med korrodering.

Isoleringen i de besigtigede tagrum ligger rodet og ujævnt. Der er skader efter montering af kabler og lign. Isolering kan indeholde asbest, bl.a. fra nedfald fra asbestholdig tagbelægning.

Der manglende forankring i gavle.

Loftlem er ulovlig. Skal være hængslet jf. BR62

Tagbelægning og isolering skal udskiftes. Det anbefales at ændre tagbelægningen til tagpap på brædder ud fra en arkitektonisk betragtning samt en helhedsbetragtning relateret totaløkonomi.

Stern og underbeklædning udskiftes.

Der monteres nye rendejern, tagrender og nedløb. Eksist. isolering udskiftes med nyt. Spær konstruktion kontrolleres og evt supplerende forankres.

Gavle skal suppleres med yderligere forankringer  
Loftlem prissat under punkt 4.3.6 Trapper.

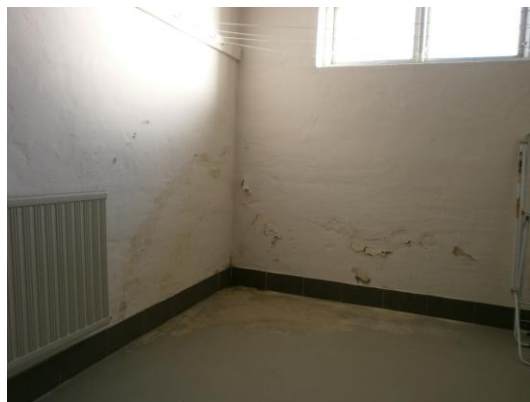
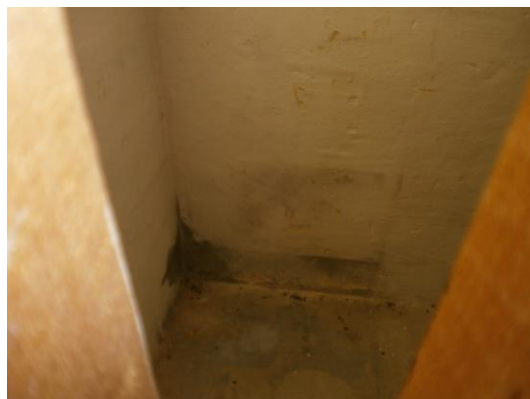
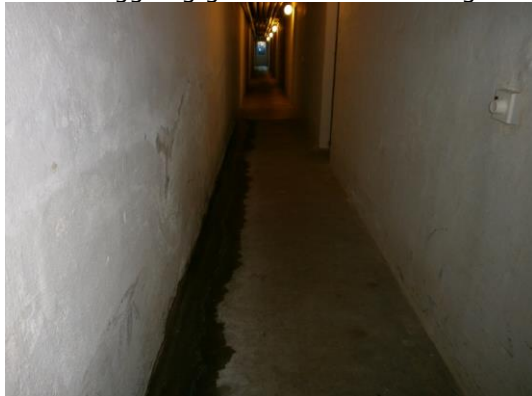
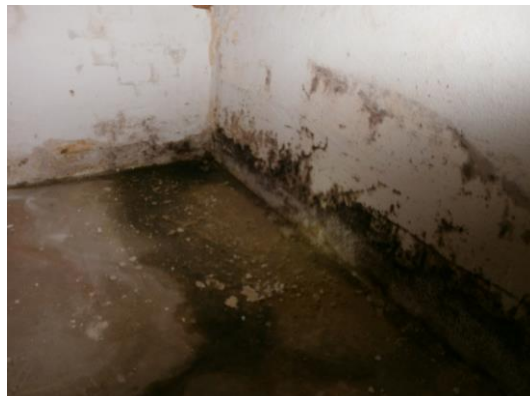
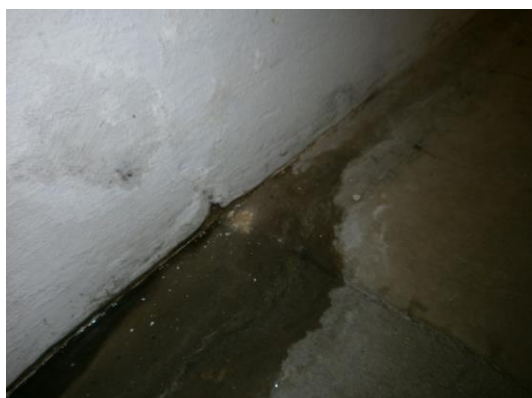
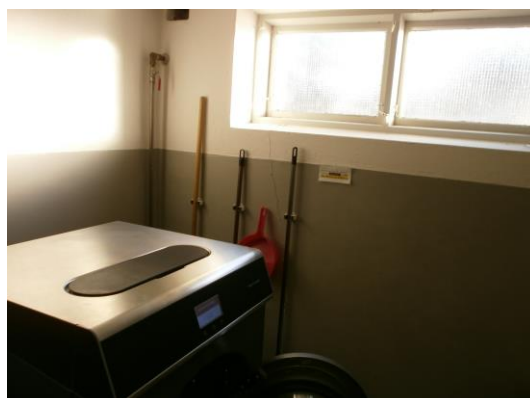
#### **4.3.2 Kælder**

Kælderrum fremstår fugtige og lugter fugtige.  
Vægge er løbende blevet repareret og malerbe-  
handlet

Der er vandindtrængen i kældergang fra langs-  
gående kældervæg placeret midt i bygningen.

Kælderydervægge fremstår med indtrængen fugt  
og afskalninger på vægge. Der er revner i sokkel.

Græsplæne på bagside af bygningen er meget  
blød og sumpet.

Der er store fugtproblemer i kælderen som kan  
afhjælpes med vandtætning på udv. Side af kæl-  
dervæg. I samme forbindelse monteres drænplæ-  
der og omfangsdræn.

Langsgående kældervæg midt i bygning skal  
tættes indiv. og løbende driftes.

Alternativt: Udføres med en dyr løsning. Supple-  
rende stikdræn sat ind i kældervæggen og dræn  
under kældergulv.

Indv. vægge og gulv udbedres iht. Fugtskader.

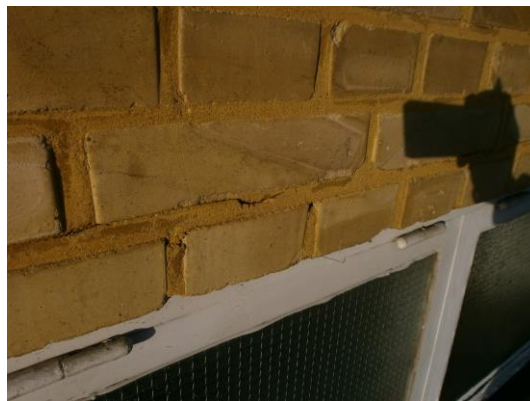
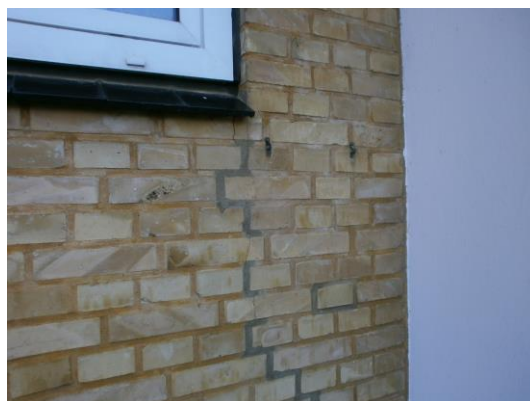
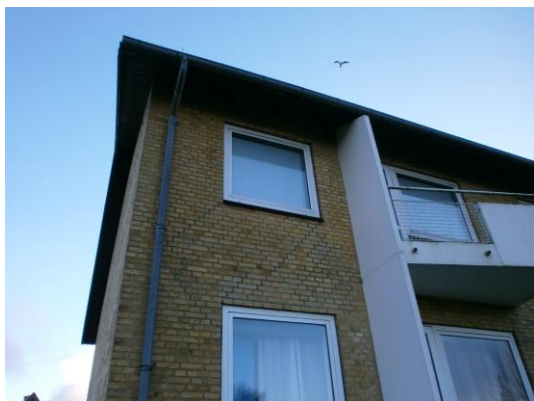
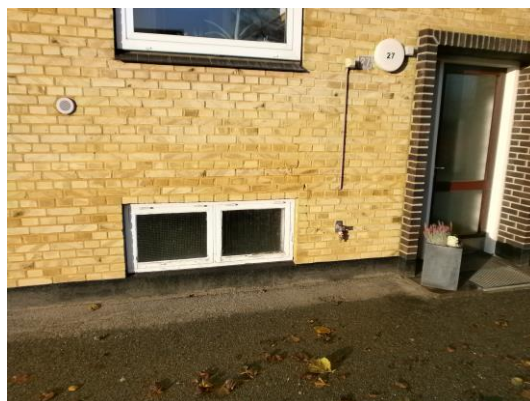
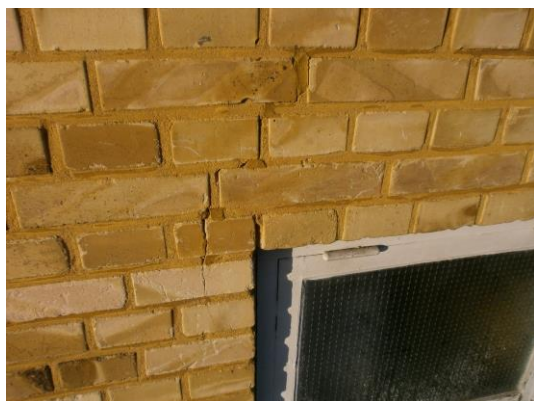
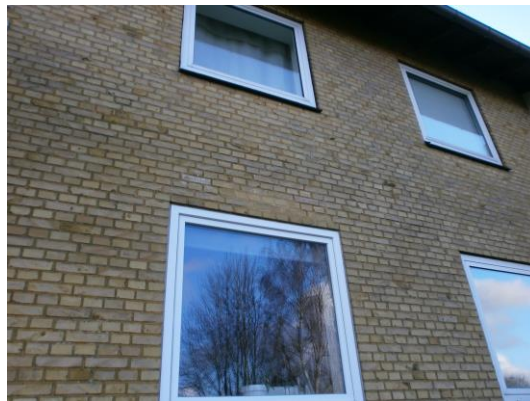
#### **4.3.3.1 Facader**

Der er konstateret revner, dårlige fuger, revnede teglstenoverligger. Der er løbende blevet udført mindre udbedringer og udskiftninger af tegloverligger. Der er udpræget revnedannelser ifm. sammenbygningen af altaner.

Der anbefales at undersøge murbindes tilstand. Erfaringer viser ofte rusten/nedbrudte bindere for sådanne byggeri.

Alle ødelagte tegloverligger udskiftes. Revner og dårlige fuger udbedres.

Såløb omfuges/udskiftes.

Hulmur efterisoleres jf. energimærke rapport.

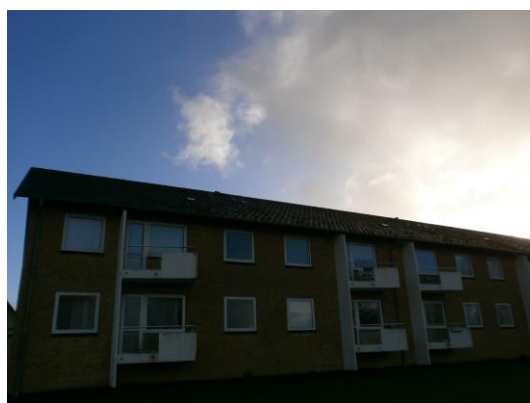
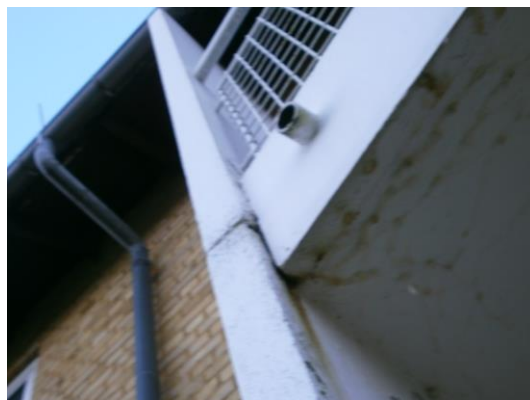
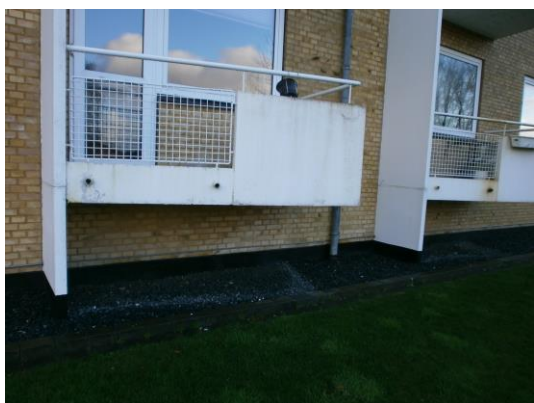
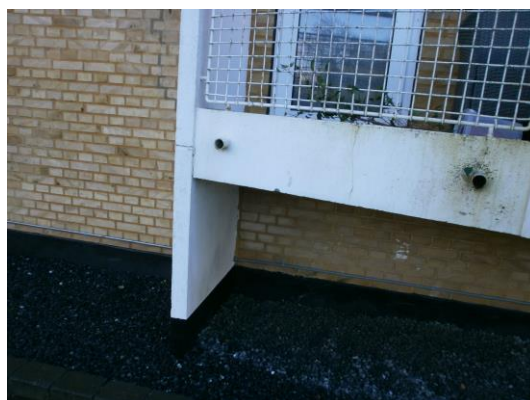
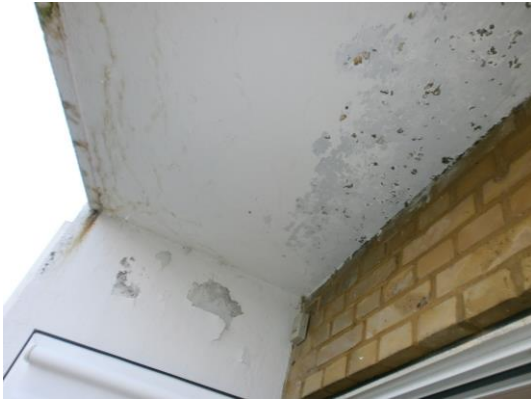
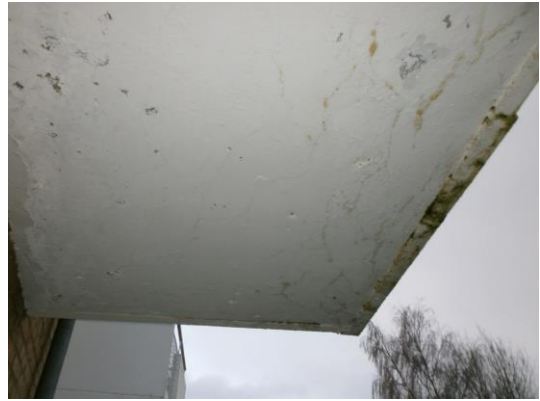
#### **4.3.3.2 Facader/Altaner**

Altaner fremstår meget slidte og nedbrudte. Beton værn er med afskalninger og revner. Der er blottet stål, som rustet på udv. hjørne af altan. Facade vægge der har kontakt med altaner, har revnedannelser løbende væk fra altanerne. Generelt fremstår altaner med alger, rust og saltudtræk. Specielt undersiden af bundplader har store mængder af saltudtræk og malings afskalninger. Afvanding er mangelfuld. Der er revner i overside af betonpladerne. Beboerne fortæller om mindre kuldegener ifm. ydermur/sammenbyggede bundplade. Stålværn er med rustdannelser.

Altaner skal udføres beton rep, rustudbedring, maling og epoxy behandling af bundplader.

Alternativt: Altanerne anbefales totalt udskiftes. Bundpladen skæres væk og kuldebro i gulvkonstruktion fjernes.

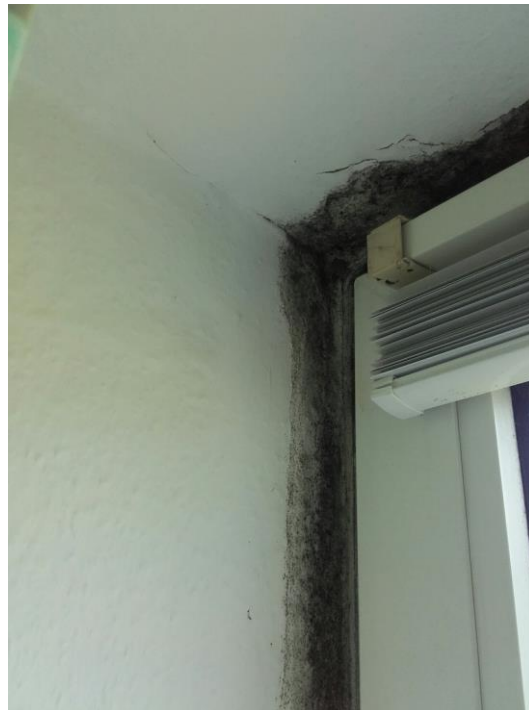
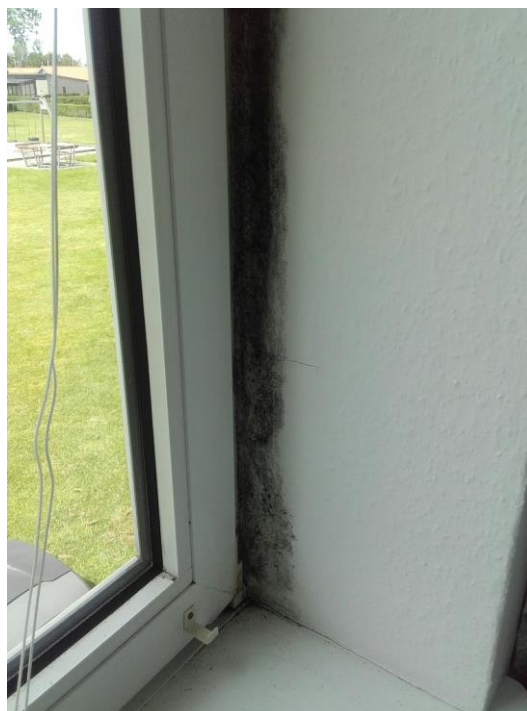
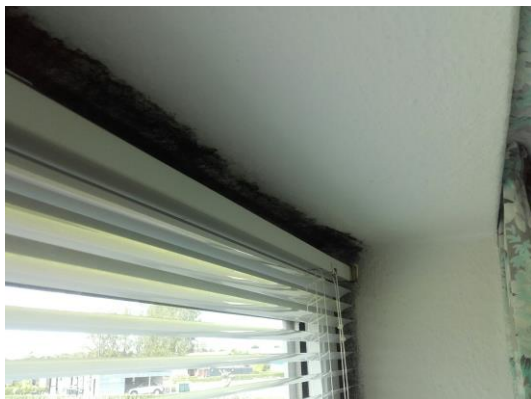
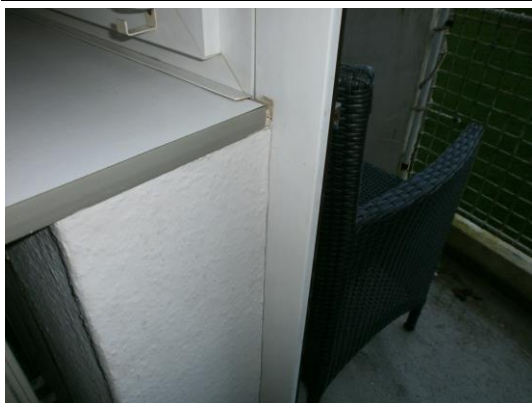
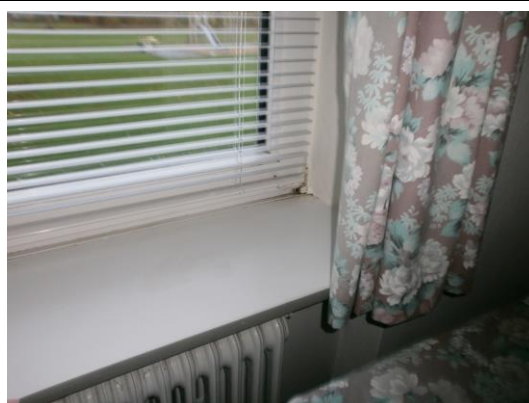
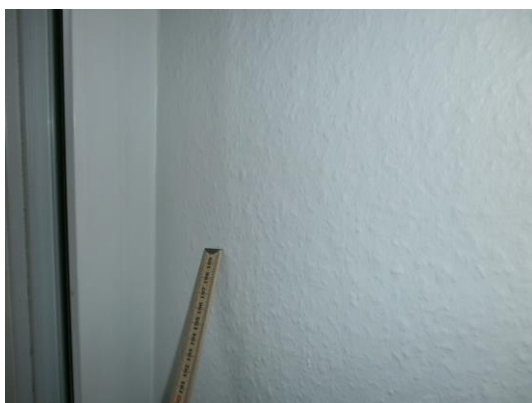
**4.3.4/5 Vinduer og udvendige døre**Materialer og opbygning:

Varmemester har fremsendt foto af skimmelvækst i lysninger.  
Se bilag 2 Vandskade film.

Alle dør og vindues elementer udskiftes. På nær nye døre i kælderen.  
Der er store problematikker med alle PVC-elementerne grundet krambredder på 50mm og montering af formur. Der er en gennemgående kuldebro og skimmel problematik i lysningerne. PVC-elementer, kældervinduer og indgangspartierne udskiftes.

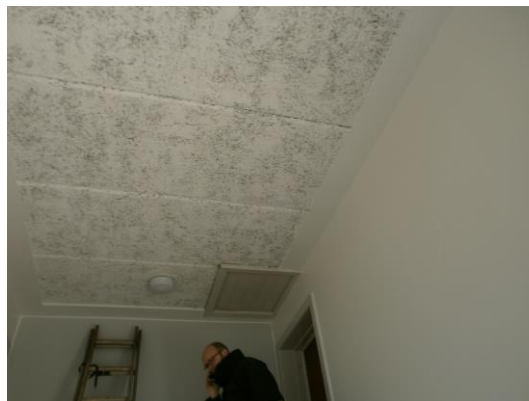
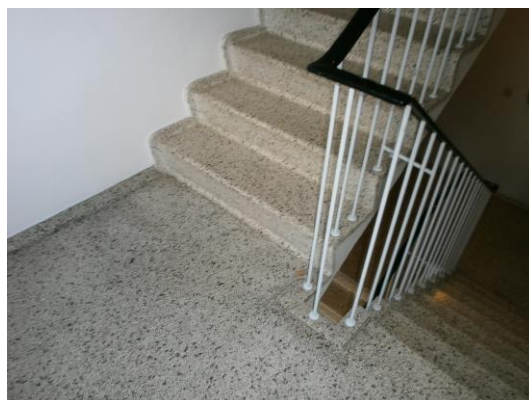
#### **4.3.6 Trapper**

Trapperum fremstår pæne og velholdt.  
Der er revner i trappe/repos samlinger.  
Der er dog en lang efterklangstid.  
Loftlem er løst liggende plade hvilket er ulovligt.  
Skal være hængslet jf. BR62.

Eksist. loftlem lovliggøres. Udskiftes med loftlem jf. dagens krav.  
Det anbefales ifm. en helhedsplan at udbedre revner i terrazzo samlinger. Der kan etableres lyddæmpende felter på underside reposer og trappeløb samt på dele af væggene.

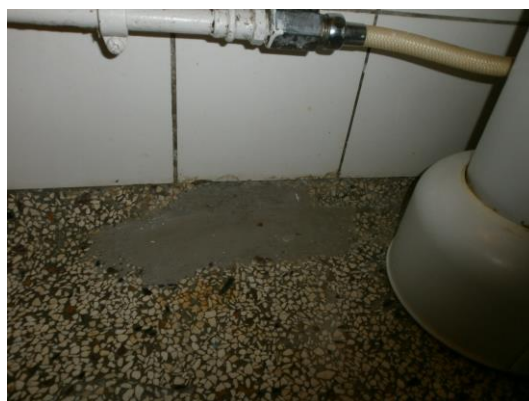
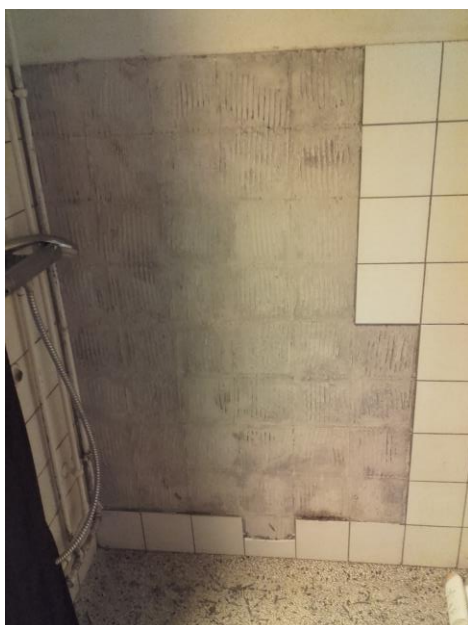
Installationerne er renoveret løbende, men virker nedbrudte og vurderes udtjent. Klinker med revner, tætning ifm. ændringer af installationer og lign. Installationer er monteret på holdere der er skuget gennem fliser, som danner vandtætning. Dette betragtes som en byggefejl.

Alle fliser skruk, revnede og gennembrudte skal udskiftes. Ventilation udskiftes med fugtstyret ventilator.

Ifm. udskiftning af oprindelige installationer bør WC-Bad renoveret (snarlig D&V)

Det anbefales ifm. en helhedsplan at total renoverer badeværelser. De kan med fordel udvides.

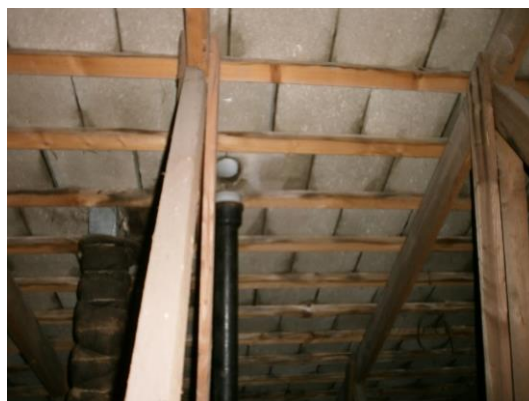
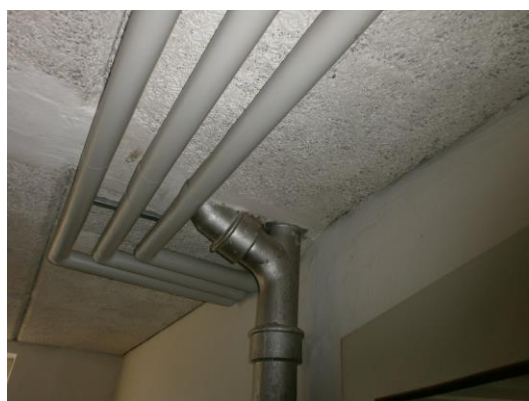
Afløb under køkkenvask er ført til faldstamme og fuger tætnet. Tilslutning har tilbagefald. Faldstamme i bade og i kælder viser rustudfældninger ved samlinger.

Faldstammer i kælderen er ny malet med rustudtræk. Faldstammeudluftning er ikke kondensisoleret i tagrum.

Faldstammerne skal forventes udskiftes om ca. 10-15 år.

Det anbefales ifm. en helhedsplan at faldstammer udskiftes.

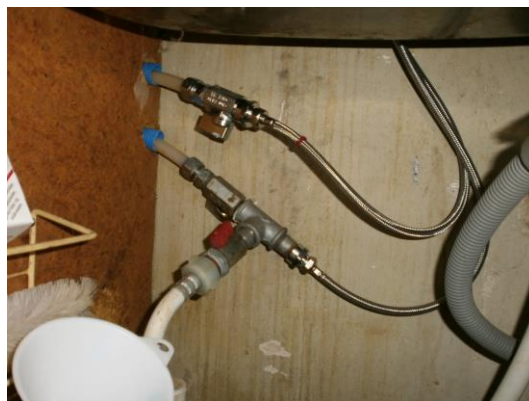
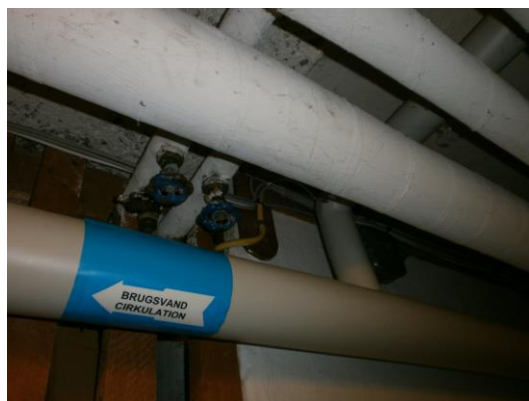
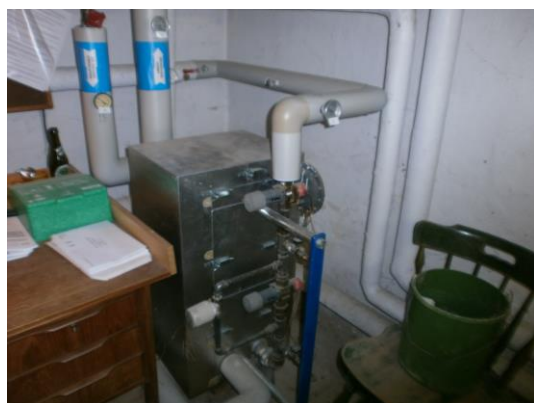
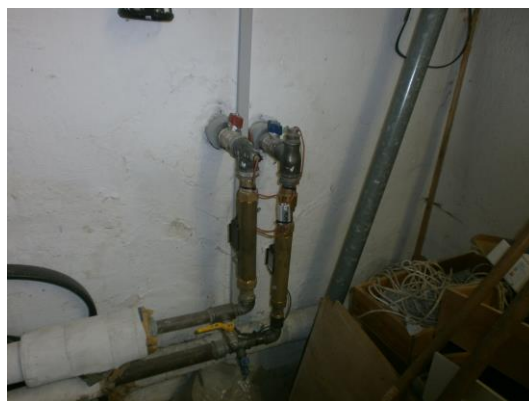
Der er ifølge varmemesteren ikke konstateret problemer med vandrør i bygningen. Brugsvand er forholdsvis nyrenoveret. Der er tilføjet cirkulationsrør. Der er nye Pex rør i køkkener. Der er konstateret steder med galvaniseret rør og andre med rustfri. Installations reguleringerne er i termostater og anlægget er af ældre dato. Synlige rørføringer i bad er ført synlige og fastgjort gennem fliser (vådtrum sikring)

Rørføringer i badeværelser skal ændres.  
Der bør foretages yderligere undersøgelse af standen på renovere brugsvandsinstallationer. Termostater og gennemstrømningsanlæg anbefales optimeret med digitale løsninger og nye tidsvarende anlæg ifm. en helhedsplan

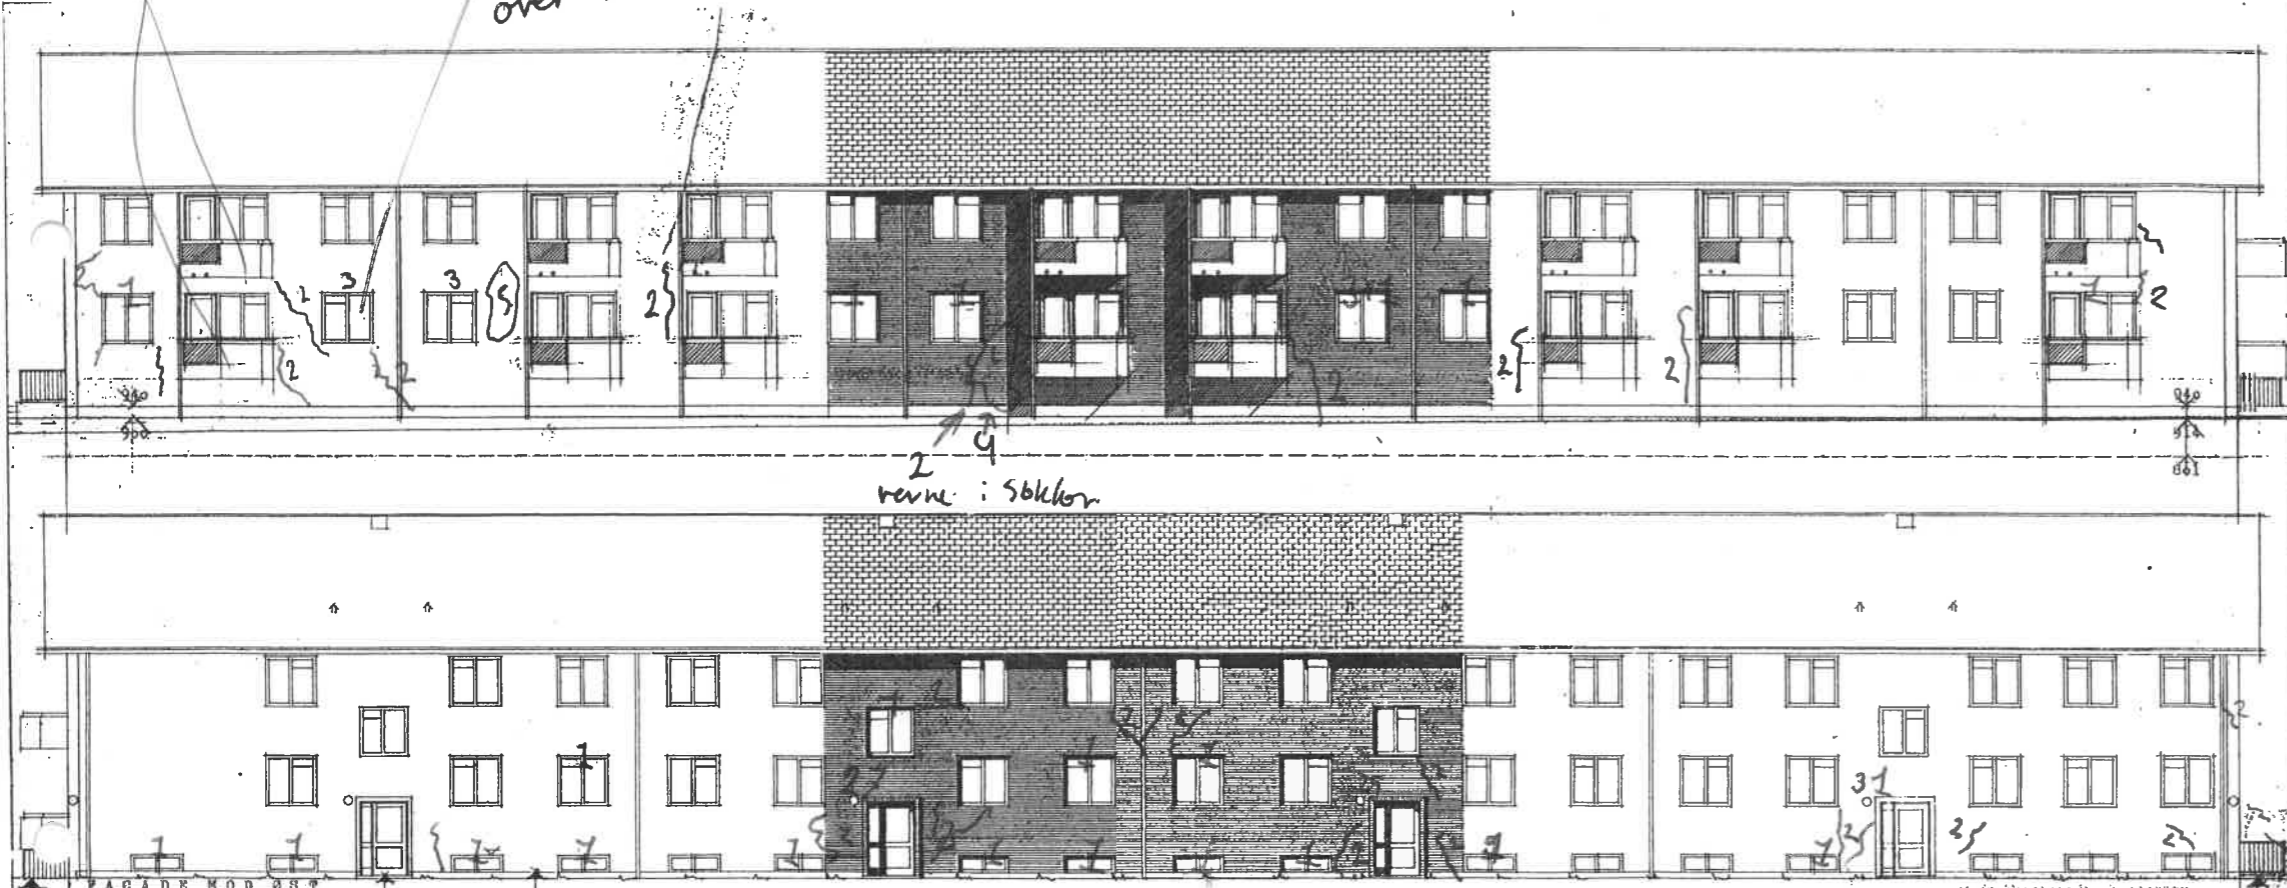
Meset medtaget.  
Altan plæker.

Vide  
Indtrængende vand  
over vindue.
