FÆLLESBO

AFD. 401, VESTPARKEN 6-27, LIND, 7400 HERNING

HELHEDSPLAN JULI 2021 Rev.: maj 2024

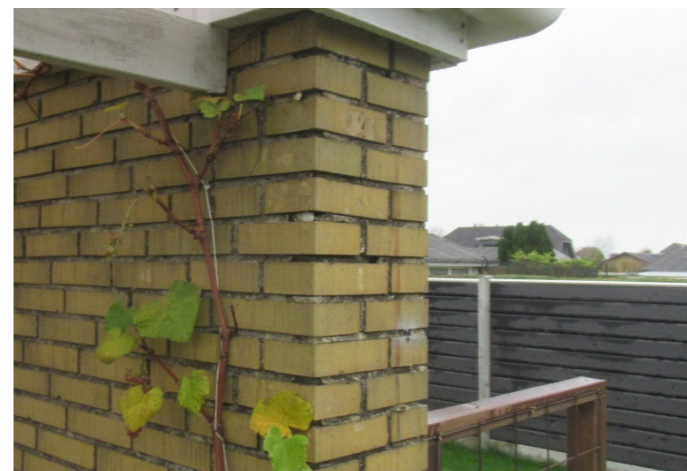
Eksempel på nedbrydning af fuger i murværket.

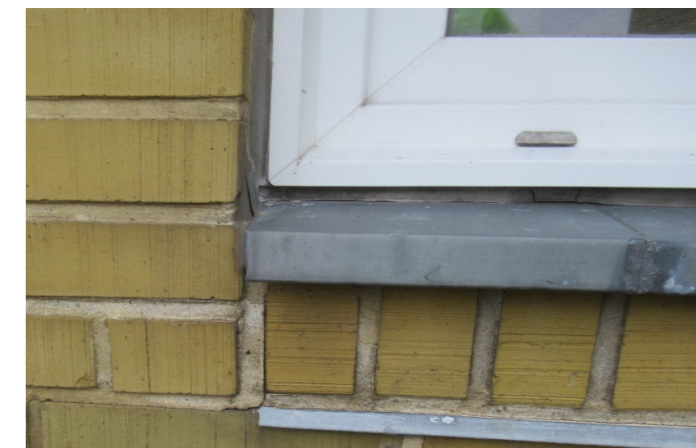
Eksempel på fugeslip i kalfatringsfuge.

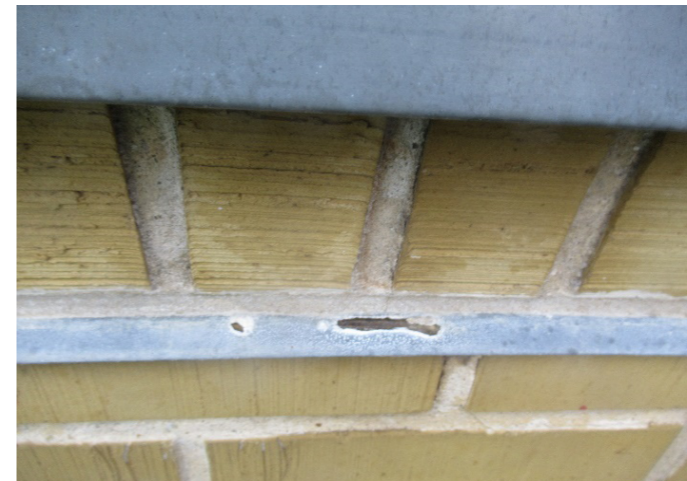
Eksempel på korroderet indskud under sålbænk
