Afd. 233, Rosenvænget, Aulum

Omfattende
Rosenvænget 1-7

Visuel tilstandsvurdering

20.01.2021

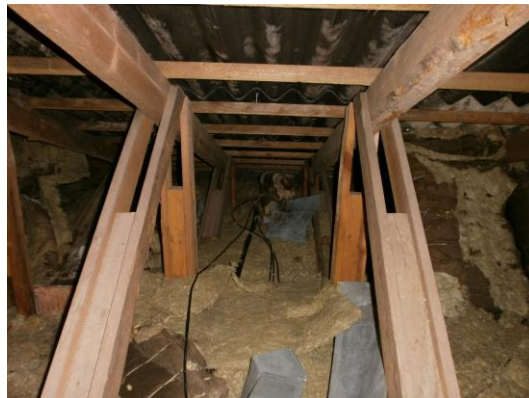
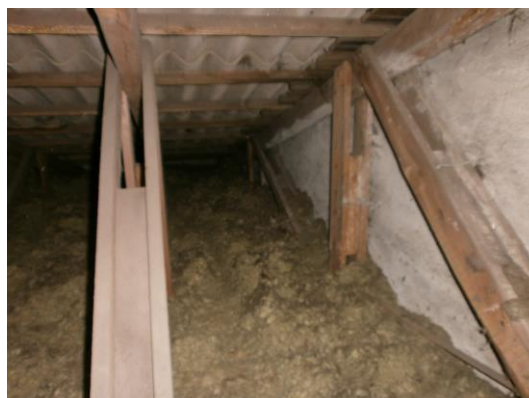
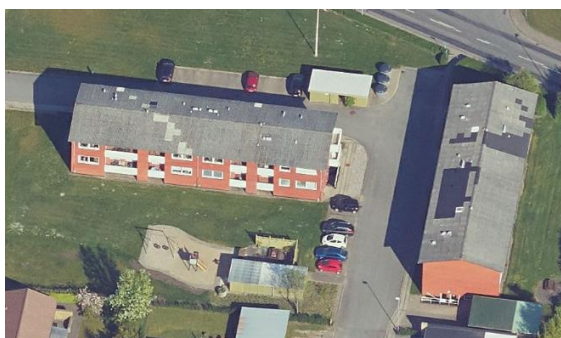
Der er konstateret problemer med rendejern der er med rust.

Isoleringen i de besigtigede tagrum ligger rodet og ujævnt. Der er skader efter montering af kabler og lign. Der er tydelige spor og ekskrementer efter skadedyr (rotter) Der er ikke problemer med skadedyr på nuværende. Isolering kan indeholde asbest, bl.a. fra nedfald fra asbestholdig tagbelægning samt gammelt byggeaffald.

Stern og underbeklædning udskiftes.

Der monteres nye rendejern, tagrender og nedløb. Eksist. isolering udskiftes med nyt.

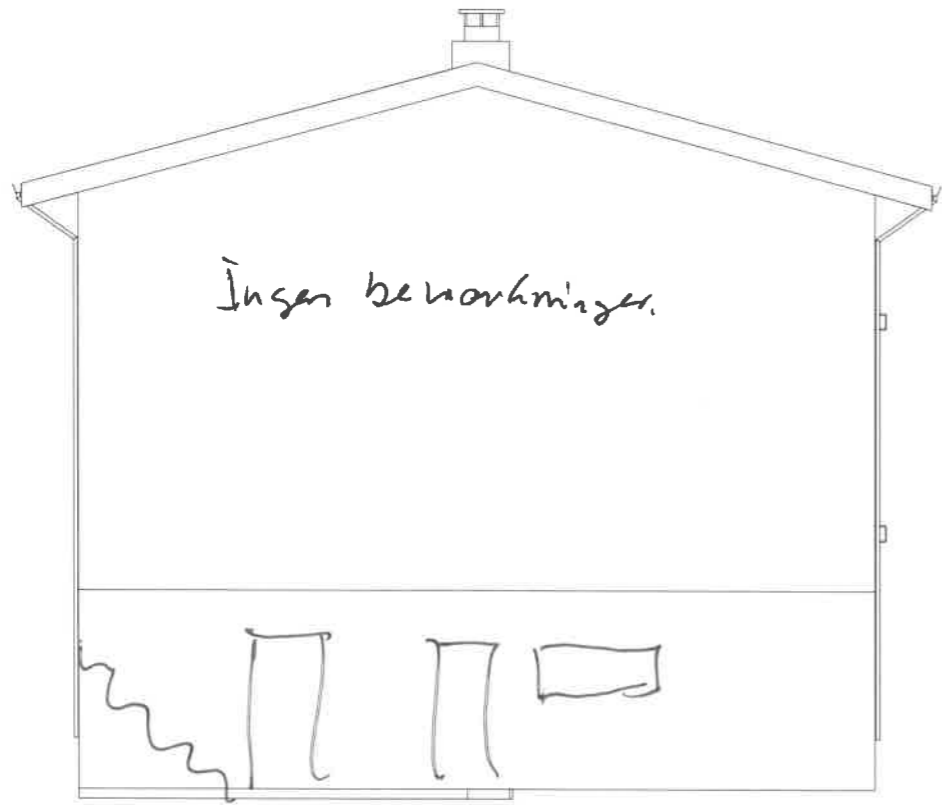
Facade mod Nord, nr. 1-3

Facade skader jf. Bilag 1. Facade.reg. 233

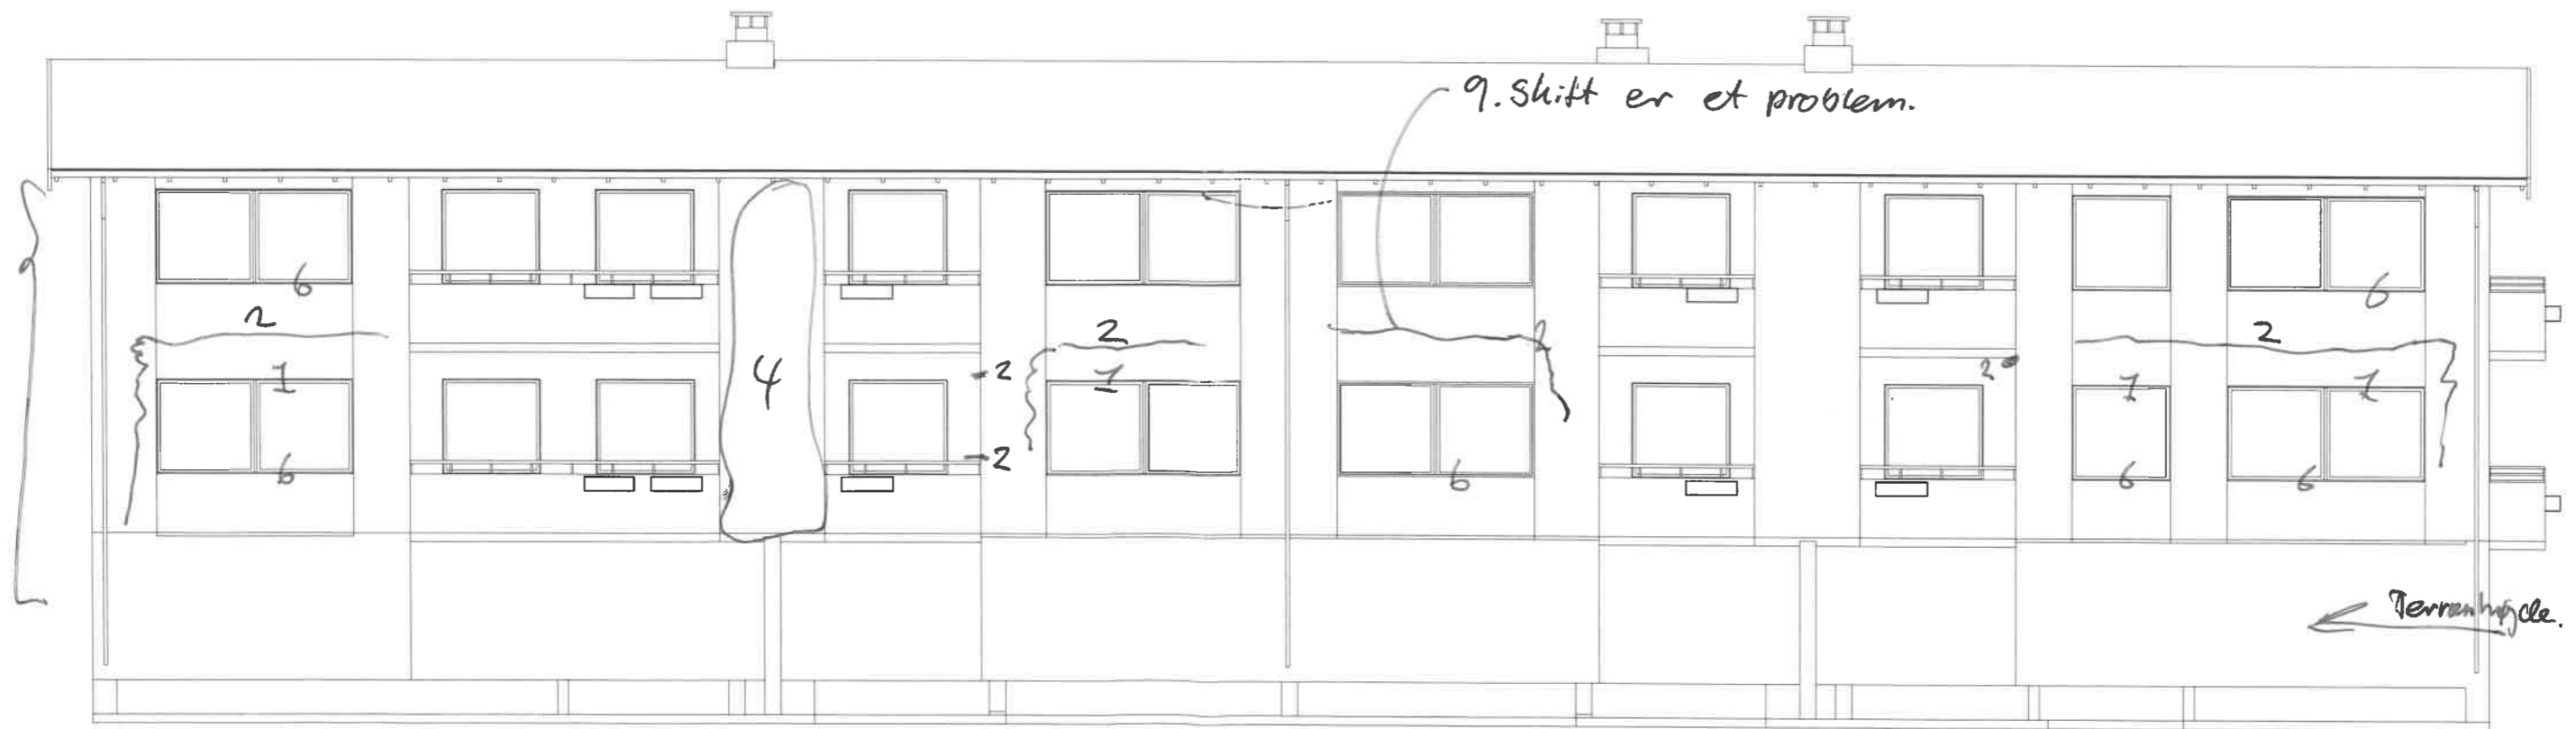
Facade mod Syd, nr. 5-7

6 = retnet vælder
Sælbank.

Der kommer vand ind i væggen
Ca. her.
Der er pt. opgravet hul til ledninger.
ent. det er skylden for vand.
