Afd. 530, Vestergade, Vildbjerg

Omfattende  
Vestergade 25-31

## Visuel tilstandsvurdering

22.01.2021

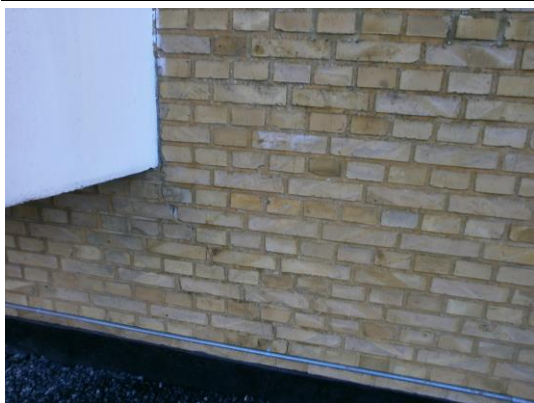
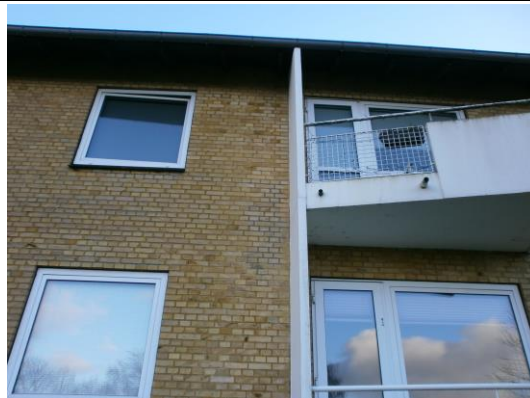
Der er konstateret revner, dårlige fuger, revnede teglstenoverligger. Der er løbende blevet udført mindre udbedringer og udskiftninger af tegloverligger. Der er udpræget revnedannelser ifm. sammenbygningen af altaner.

Alle ødelagte tegloverligger udskiftes. Revner og dårlige fuger udbedres.

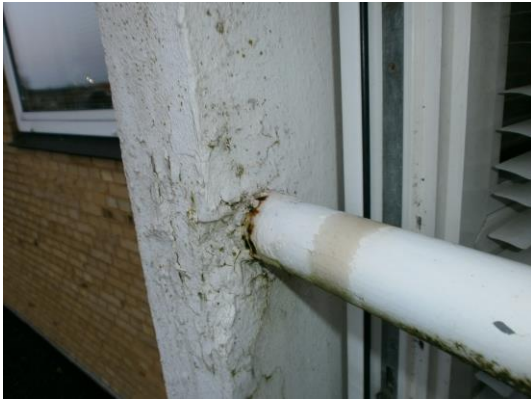
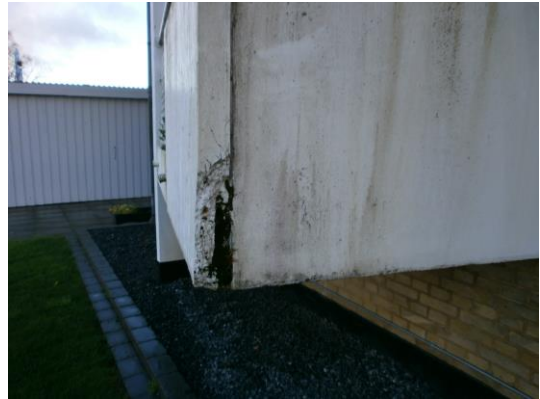
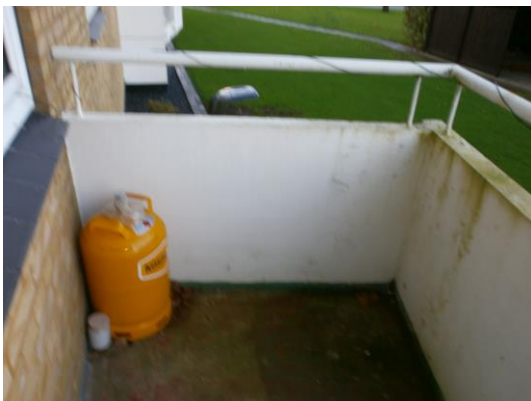
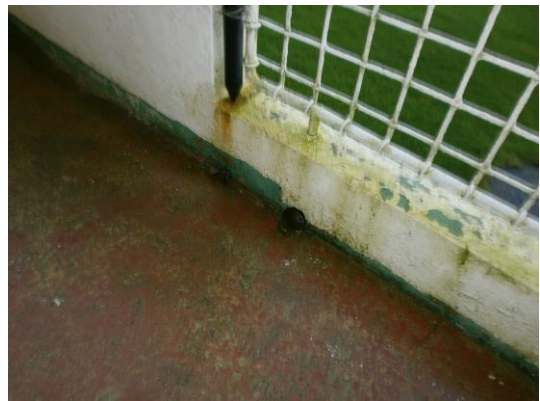
Altaner fremstår meget slidte og nedbrudte. Beton værn er med afskalninger og revner. Der er blottet stål, som rustet på udv. hjørne af altan. Facade vægge der har kontakt med altaner, har revnedannelser løbende væk fra altanerne. Generelt fremstår altaner med alger, rust og saltudtræk. Specielt undersiden af bundplader har store mængder af saltudtræk og malings afskalninger. Afvanding er mangelfuld. Der er revner i overside af betonpladerne. Beboerne fortæller om mindre kuldegener ifm. ydermur/sammenbyggede bundplade. Stålværn er med rustdannelser.

Altaner skal udføres beton rep, rustudbedring, maling og epoxy behandling af bundplader.

Alternativt: Altanerne anbefales totalt udskiftes. Bundpladen skæres væk og kuldebro i gulvkonstruktion fjernes.

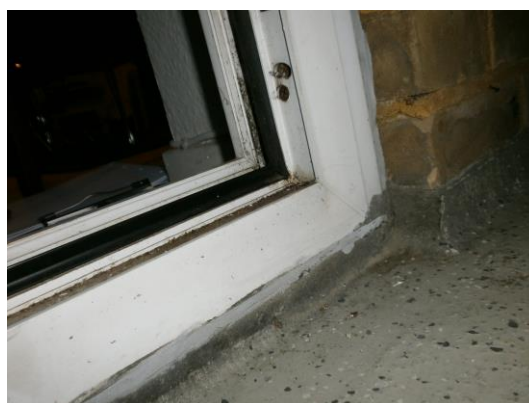
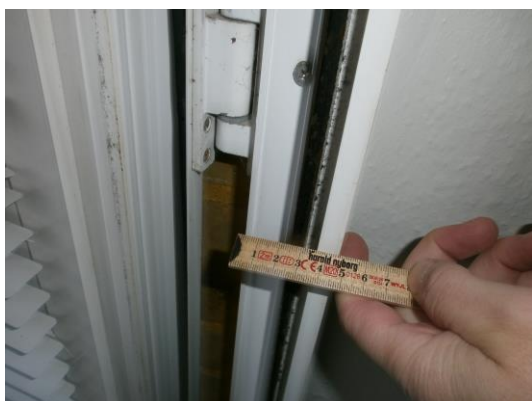
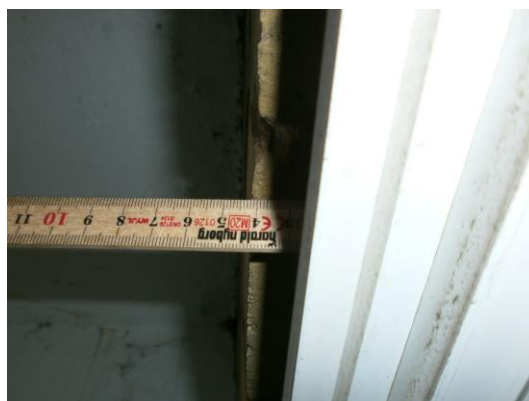
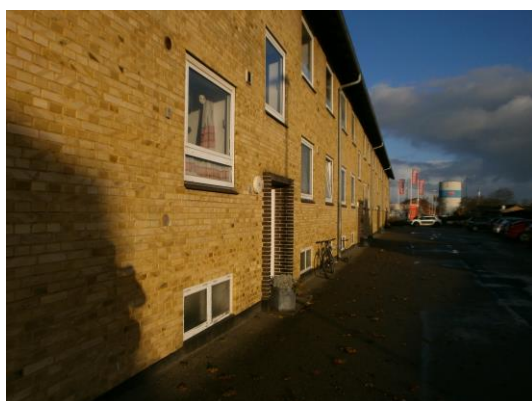
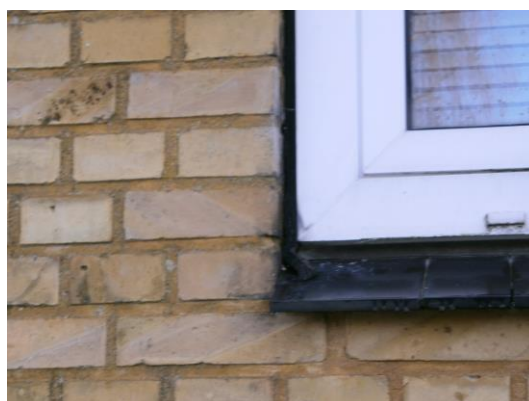
Varmemester har fremsendt foto af skimmelvækst i lysninger.  
Se bilag 2 Vandskade film.

Alle dør og vindues elementer udskiftes. På nær nye døre i kælderen.  
Der er store problematikker med alle PVC-elementerne grundet krambredder på 50mm og montering af formur. Der er en gennemgående kuldebro og skimmel problematik i lysningerne. PVC-elementer, kældervinduer og indgangspartierne udskiftes.
